# Vehicle Inspection Report

ยี่ห้อ/รุ่น (Make/Model): CHEVROLET COLORADO	วันที่ตรวจสอบรถยนต์ (Date of Inspection): 6-7-60
เลขตัวถัง (VIN): MMM148EG0DH698817	เลขคำขอบริการ (Job No.): I017-044-007
เลขเครื่องยนต์ (Engine No.): A9DG131701071	Vehicle Picture:  
ปีผลิต (Build Date): 2013	
สี (Color) เทา	
เลขไมล์ (Mileage): 35,271	
เลขทะเบียน (No. Plate): กพ-5593	
ทะเบียนหมดอายุ (Registration Expiry): 14 มี.ค.60	
ชื่อลูกค้า Customer Name: ลีลาการ์เซ็นเตอร์	
ที่อยู่ (Address):	
โทรศัพท์ (Tel):	
สถานที่ตรวจสอบรถ (Inspection Place): ลีลาการ์เซ็นเตอร์

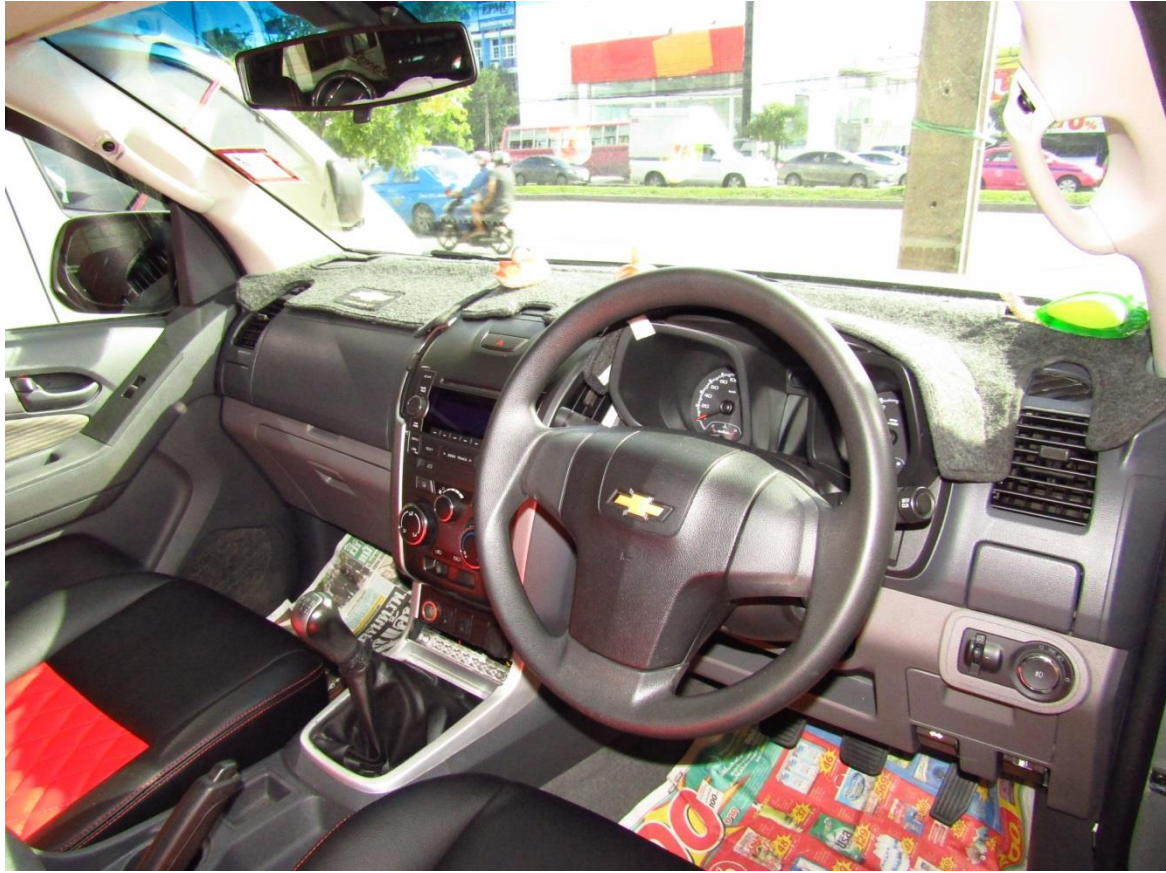
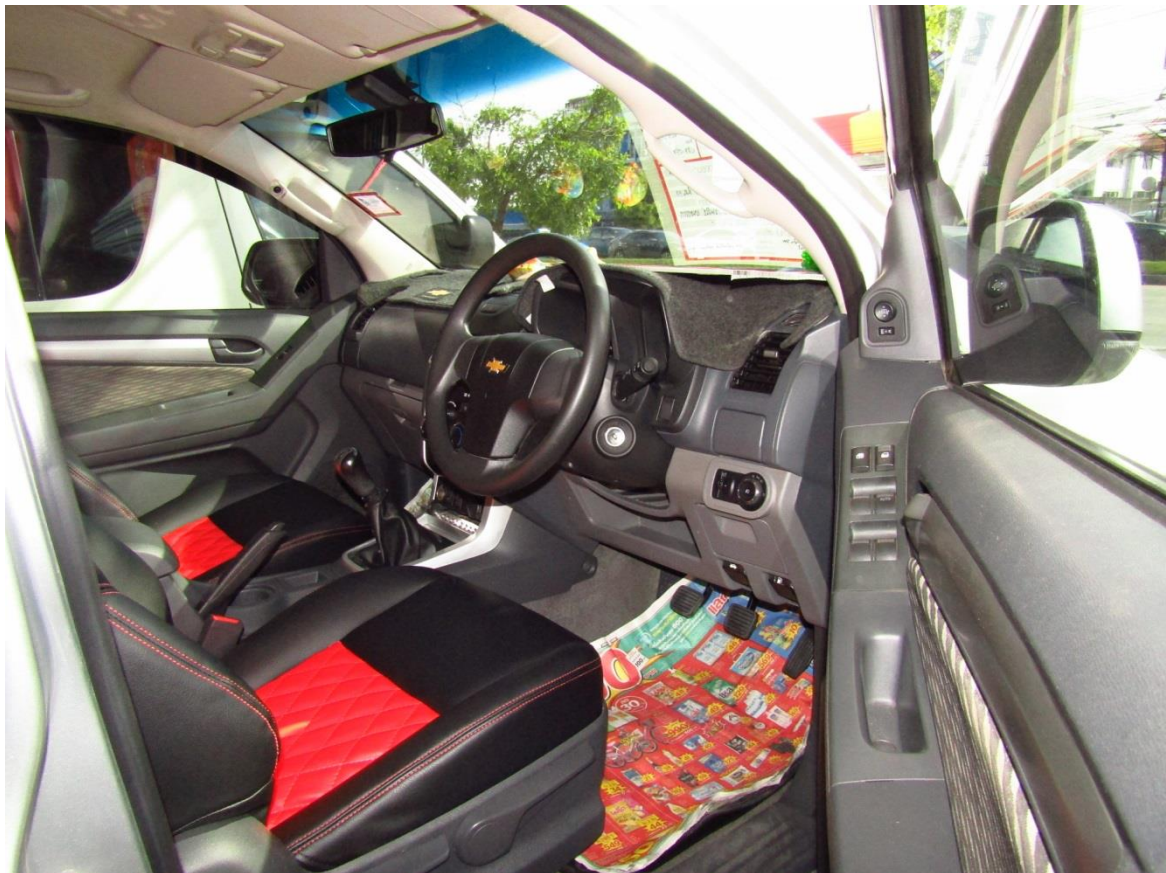
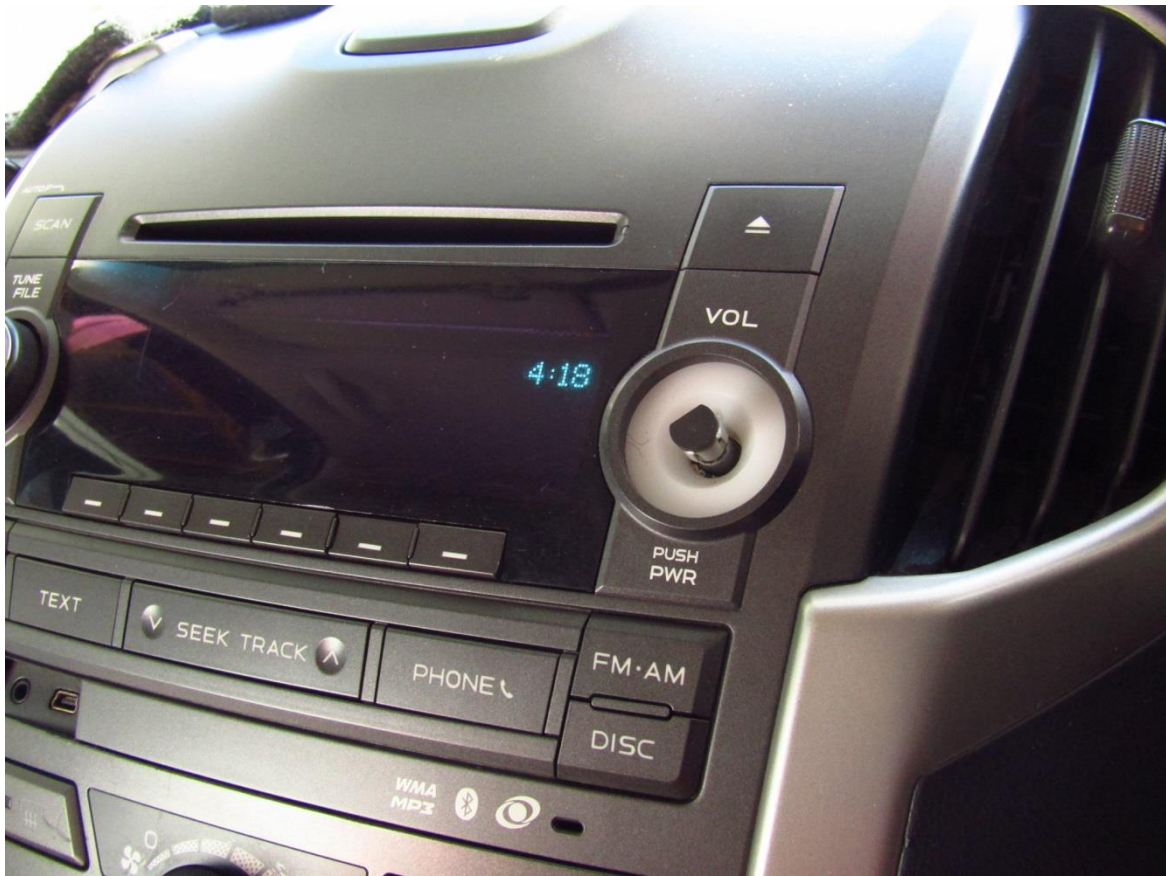
ภาพภายในด้านหน้า หลัง และ จุดบกพร่อง - Interior Visual Details (Front, Rear and/or Defect):

ที่นั่ง สภาพ Seat Appearance	เบาะข้างคนขับขาด

แผงคอนโซล Other Trims	ตัวปรับเครื่องเสียงหัก+มีรอย
 	เครื่องเสียงภายในรถ Radio/ Multiplayer	เปิด-ปิด ปกติ

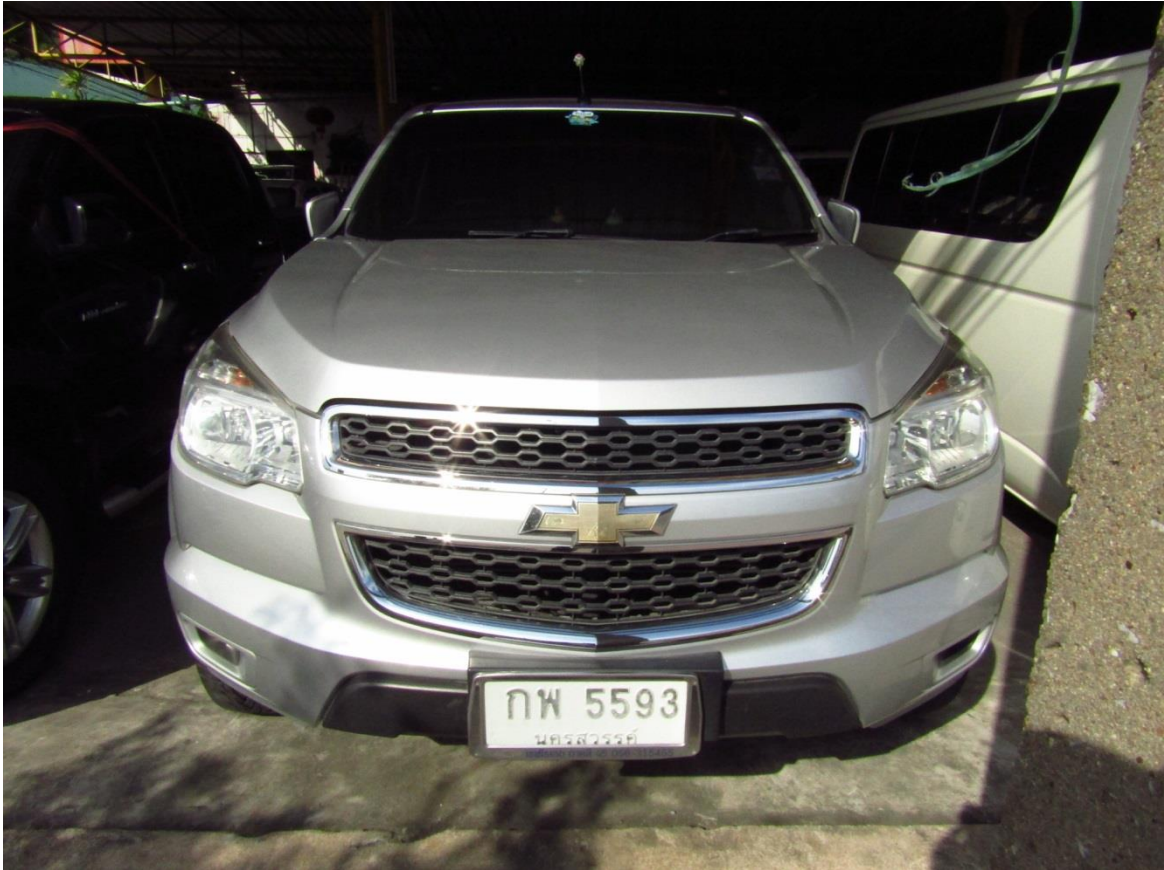
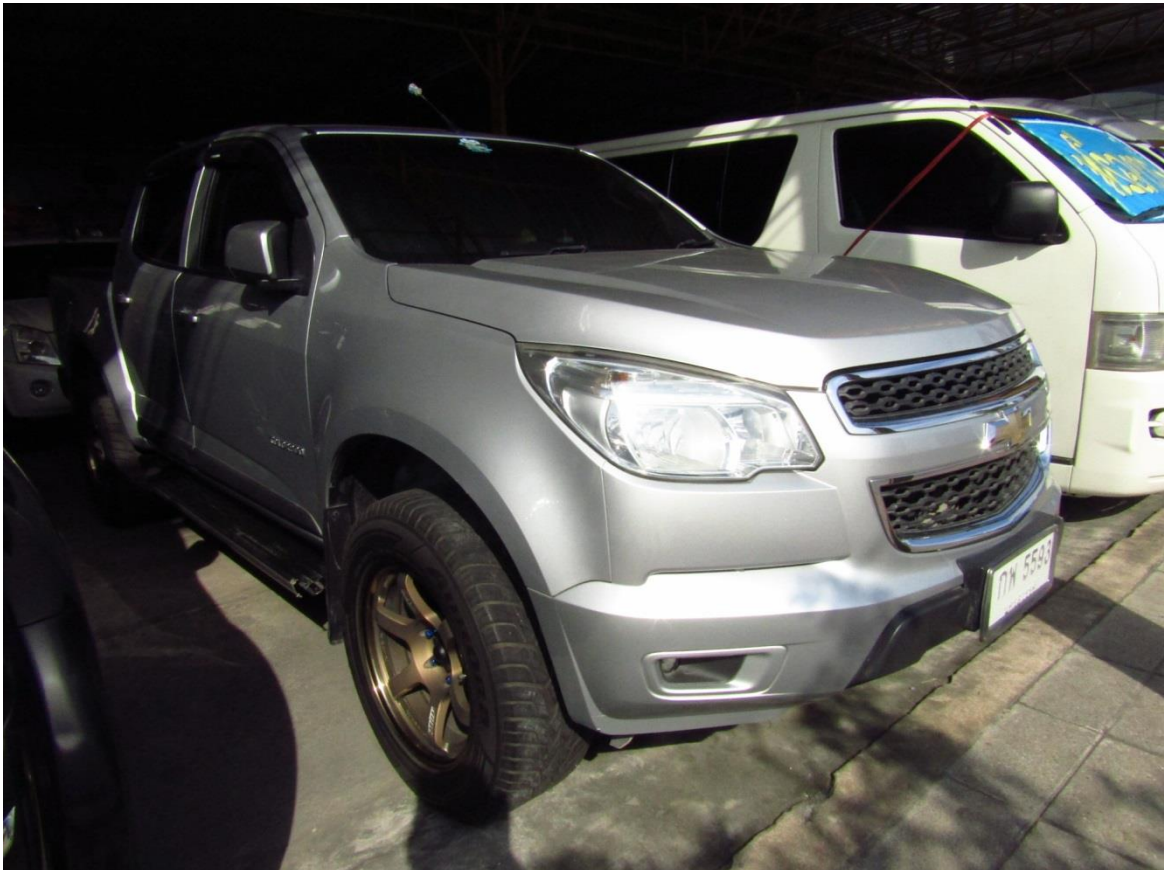
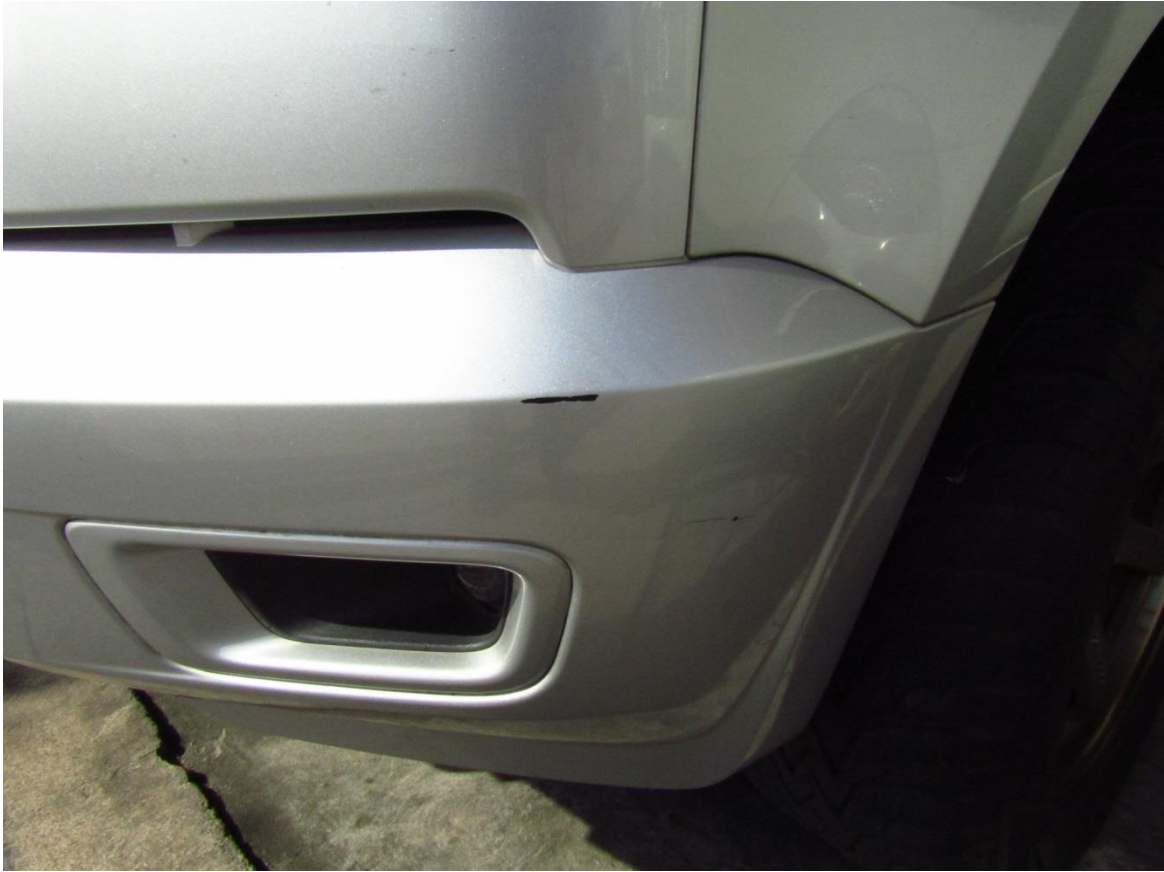
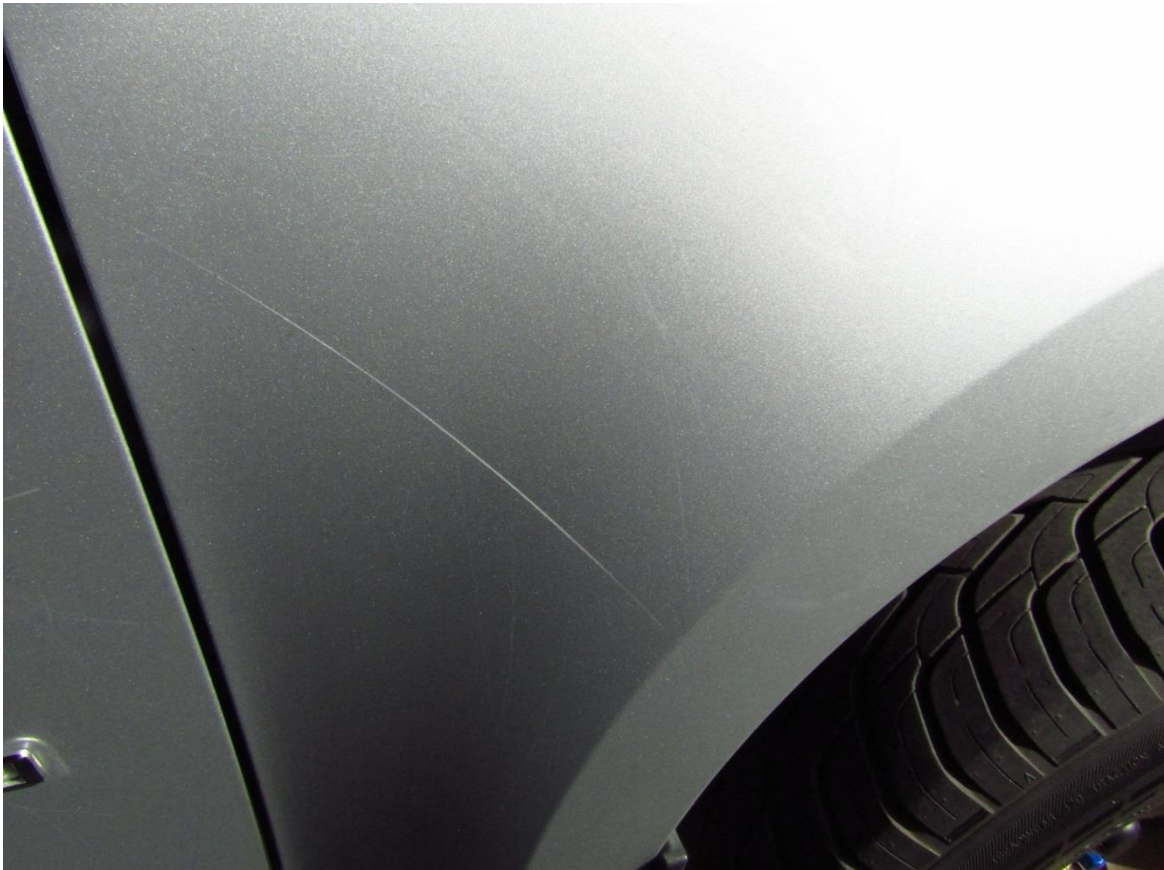
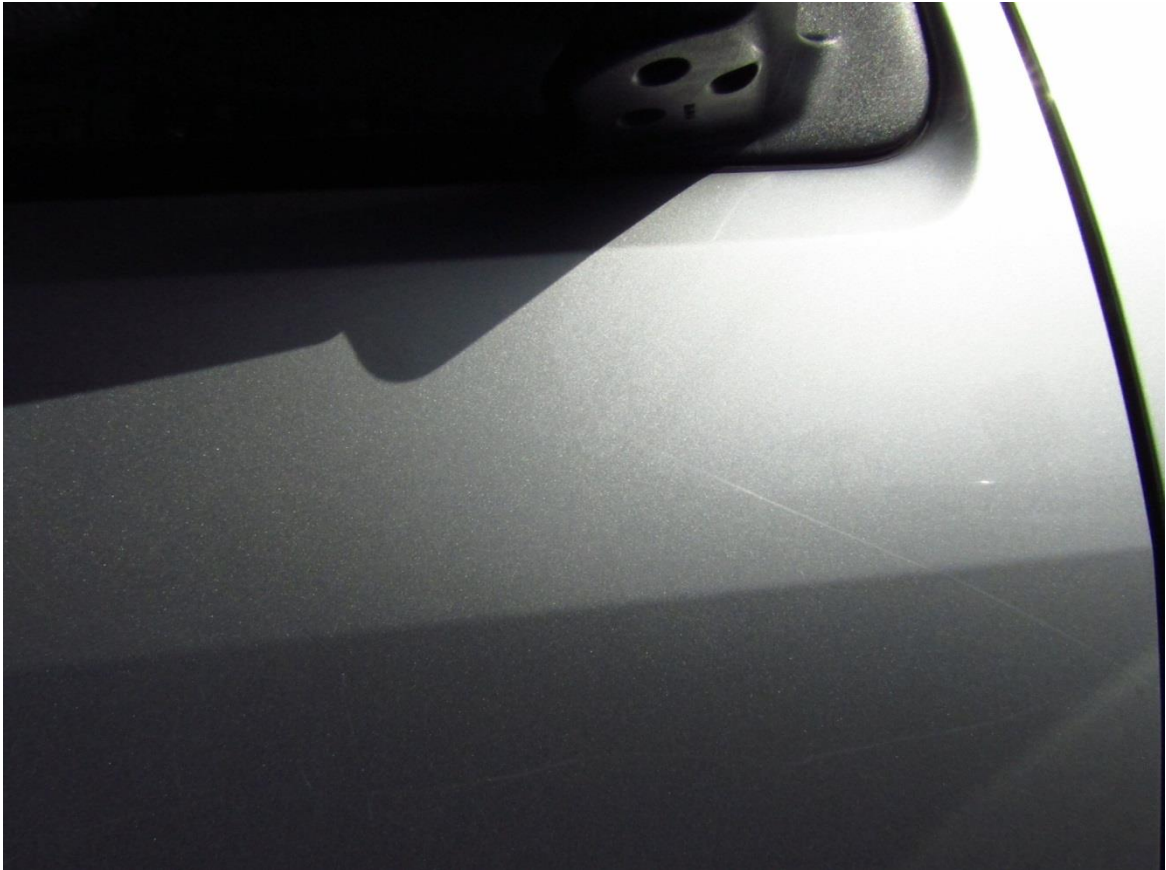
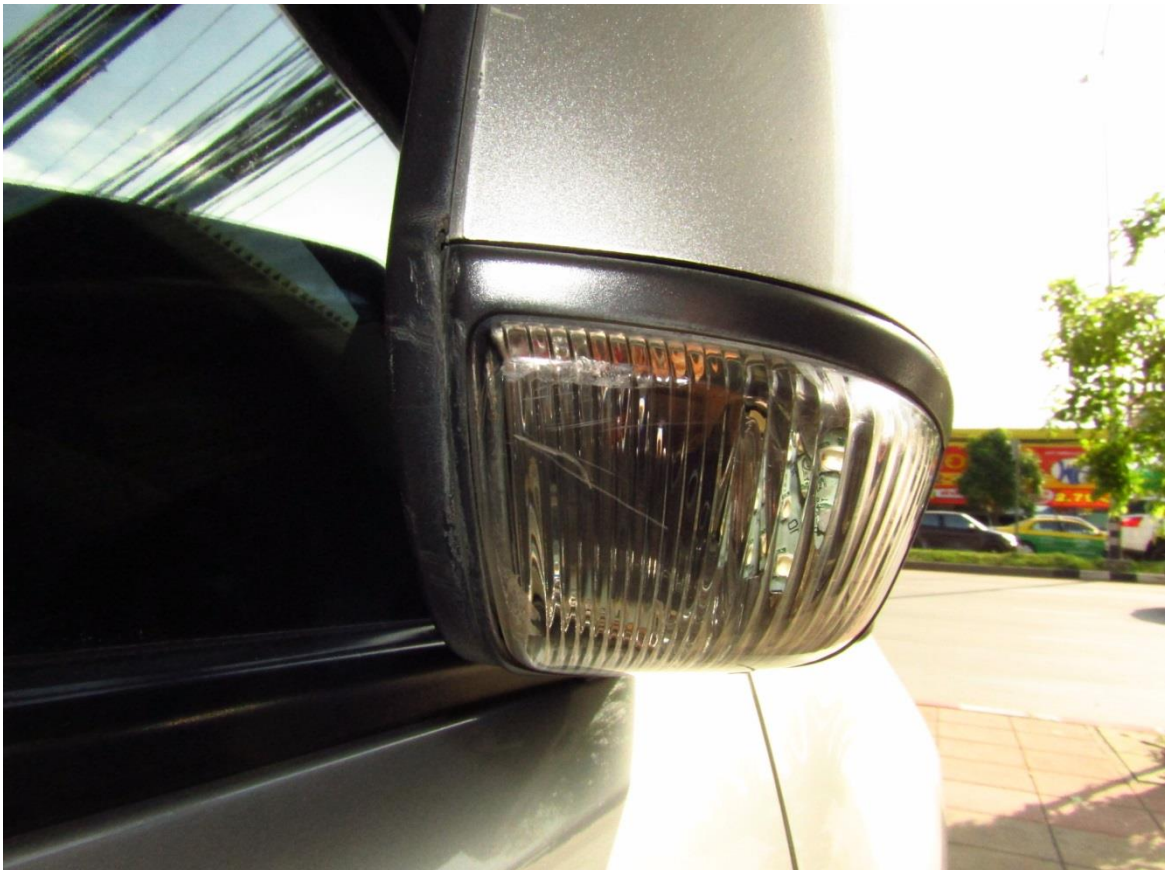
ภาพภายนอก - Exterior Visual Details:

กันชนหน้า Front Bumper	ครูด

แก้มหน้าขวา Front Right Wing	ครูด

ประตูหน้าขวา Front Right Door	ครูด

กระจกมองข้างขวา Right Rear Mirror	ร้าว

แก้มหลังขวา Rear Right Wing	ครูด

ชายน้ำด้านขวา Right Rocker Panel	ครูด

ประตูหน้าซ้าย Front Left Door	ครูด

กระจกมองข้างซ้าย Left Rear Mirror	ครูด

ประตูหลังซ้าย Rear Left Door	ครูด

แก้มหลังซ้าย Rear Left Wing	ครูด

ฝากระโปรงหลัง Boot	ครูด

กันชนหลัง Rear Bumper	ครูด

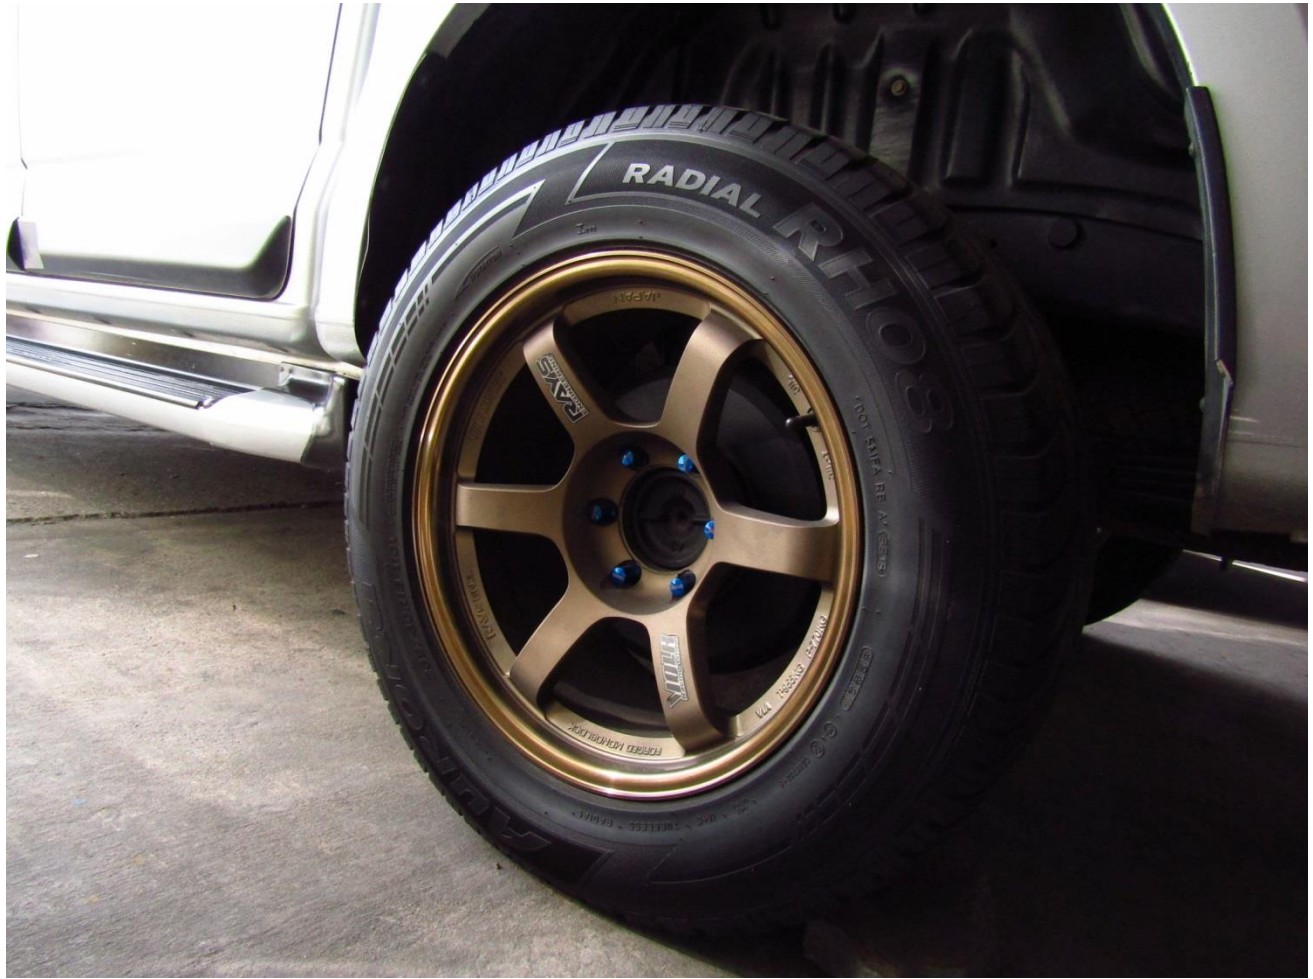
ภาพโดยรวมของยาง ล้อ และ เบรค - Tyres, Wheels & Brakes Visual Details:

สภาพยางรถยนต์, เดือน/ปี ผลิต Tyres Appearance, Year	ป้ายางผลิต 3313 สภาพพอใช้แนะนำให้เปลี่ยนใหม่	
 	สภาพล้อรถ Wheel Rims Appearance	สภาพดีตามอายุการใช้งาน	
 	ยางอะไหล่ และล้อ Spare Tyre & Rim	สภาพปกติ	
 	ก้ามเบรค และท่อน้ำมัน Brake Hose Callipers & Pipes	สภาพปกติไม่พบการรั่วซึม	
 	ผ้าเบรค (หน้า/หลัง) Brake Pads (Front/Rear)	สภาพดีตามอายุการใช้งาน	
 	จานเบรค Brake Discs (Front/Rear)	ควรเจียจานเบรคครั้งต่อไปที่เปลี่ยนผ้าเบรค	
 	ดรัมเบรคล้อหลัง Brakes and Drums any No Leakage	สภาพดีตามอายุการใช้งาน	
 	การทำงานของเบรคมือ Park Brake function	ระยะเวลาทำงานปกติ	
 	คำแนะนำอื่นๆ Other	N/A

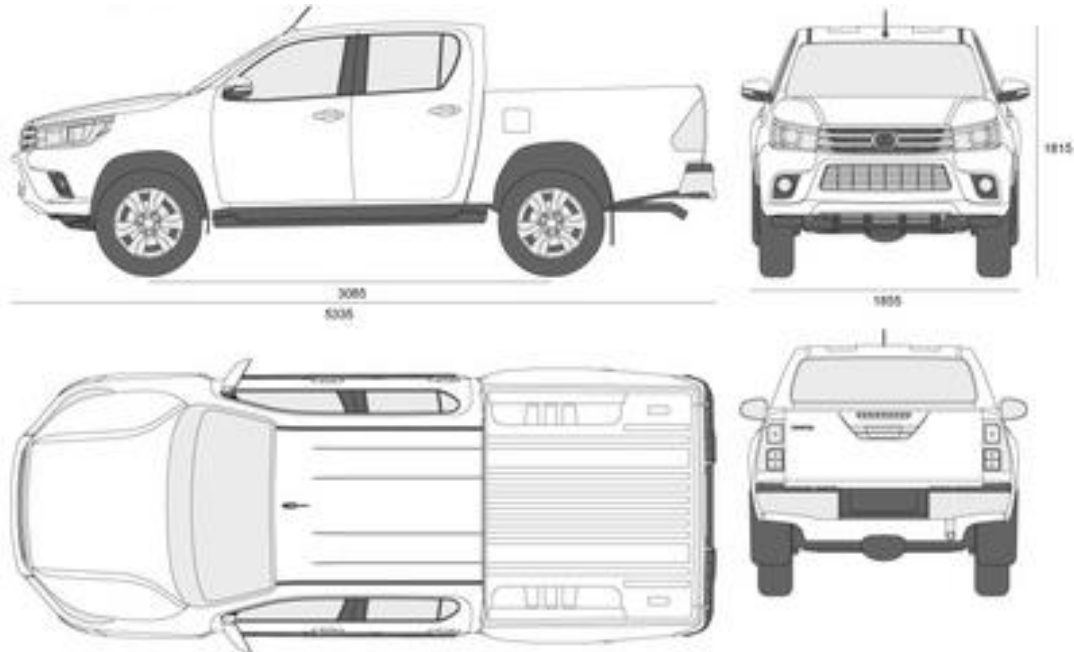
ความหนาสีรอบรถกระบะ (ตอนเดียว, แค็บ และ 4 ประตู) - Paint Thickness on Pickup (Single Cab, Extend Cab and Double Cab):

ชิ้นส่วนยานยนต์ (Car Part)	ความหนาสี Paint Thickness (µm)			
	P1	P2	P3	Average
Front Wing (RH)	99.4	113	104	105.5
Front Wing (LH)	108	117	114	113.0
Front Door (RH)	105	104	105	104.7
Front Door (LH)	110	107	108	108.3
Rear Door (RH)	103	102	99.1	101.4
Rear Door (LH)	210	129	179	172.7
Extra Cab (RH)				
Extra Cab (LH)

ชิ้นส่วนยานยนต์ (Car Part)	ความหนาสี Paint Thickness (µm)			
	P1	P2	P3	Average
Bonnet	93.2	112	113	106.1
Roof	113	111	99.6	107.9
Boot/Tail Gate	225	155	187	189.0
Tray (RH)	231	261	186	226.0
Tray (LH)	140	127	130	132.3
Front Bumper				
Rear Bumper
