I023/0035-10

Feb 15, 2023

Mitsubishi Triton 2.4 MEGA CAB GLS Plus Pickup

## Vehicle Inspection Report สรุปผลการตรวจสอบสภาพ (Inspection Summary)

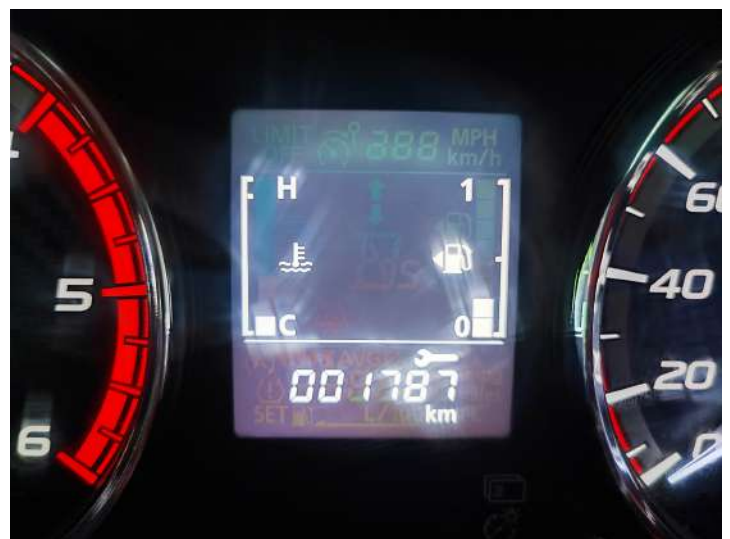
### รูปเลขไมล์ (Mileage Picture): ▾

1787

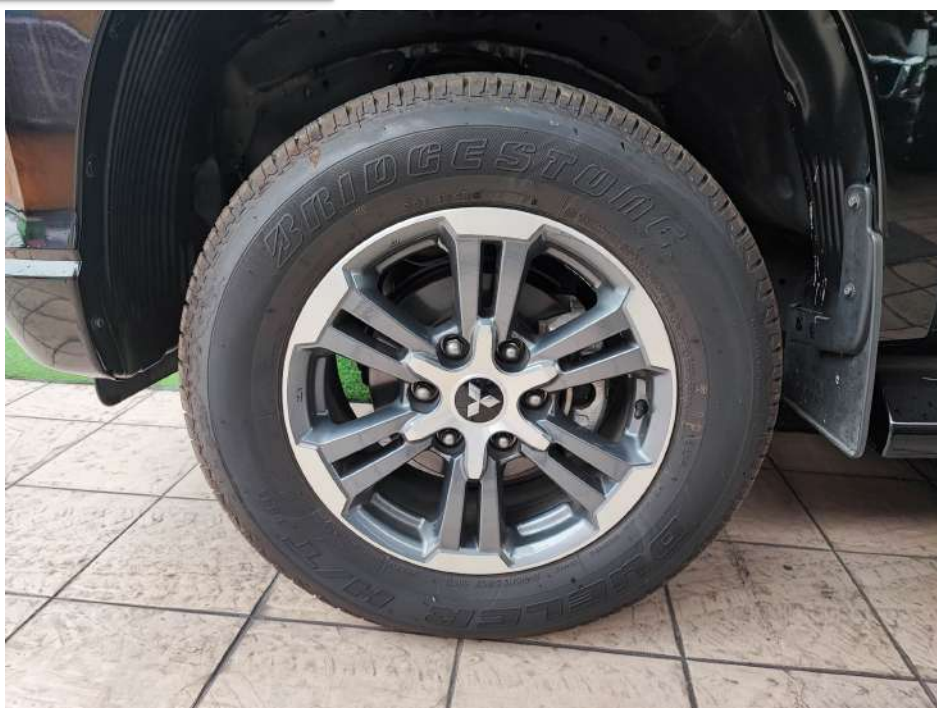
#### ขอบยาง ล้อ

05/22
