I024/0024-19

Mercedes-Benz C300 2.0 e AMG Sport

Mar 21, 2024

Vehicle Inspection Report

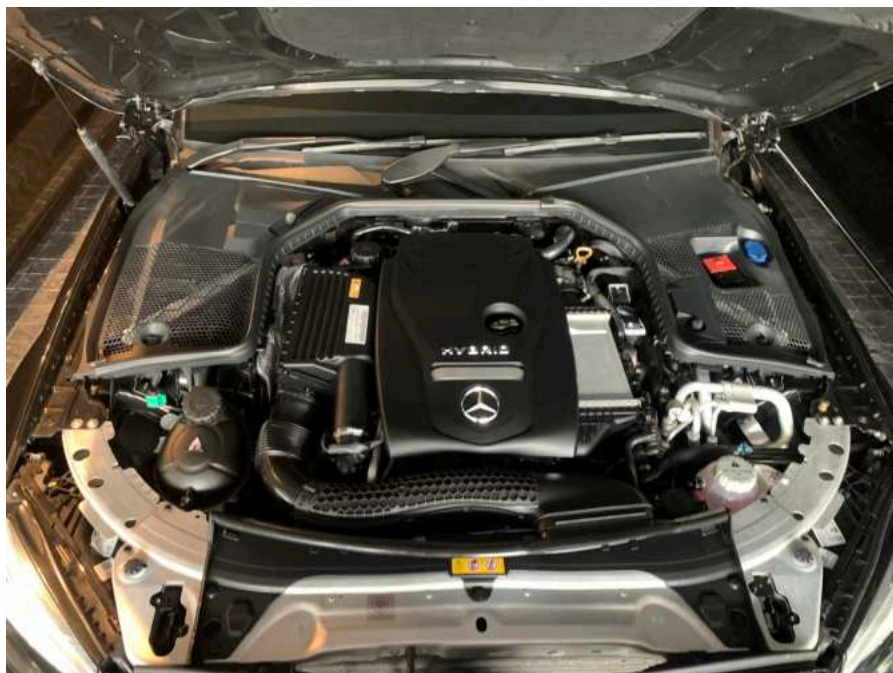
ภาพห้องเครื่อง

4.1 เครื่องยนต์ไม่พบการรั่วซึม No any leak on engine

ไม่มี (No)

4.10 การรั่วไหลของน้ำมัน Fluid Leaks

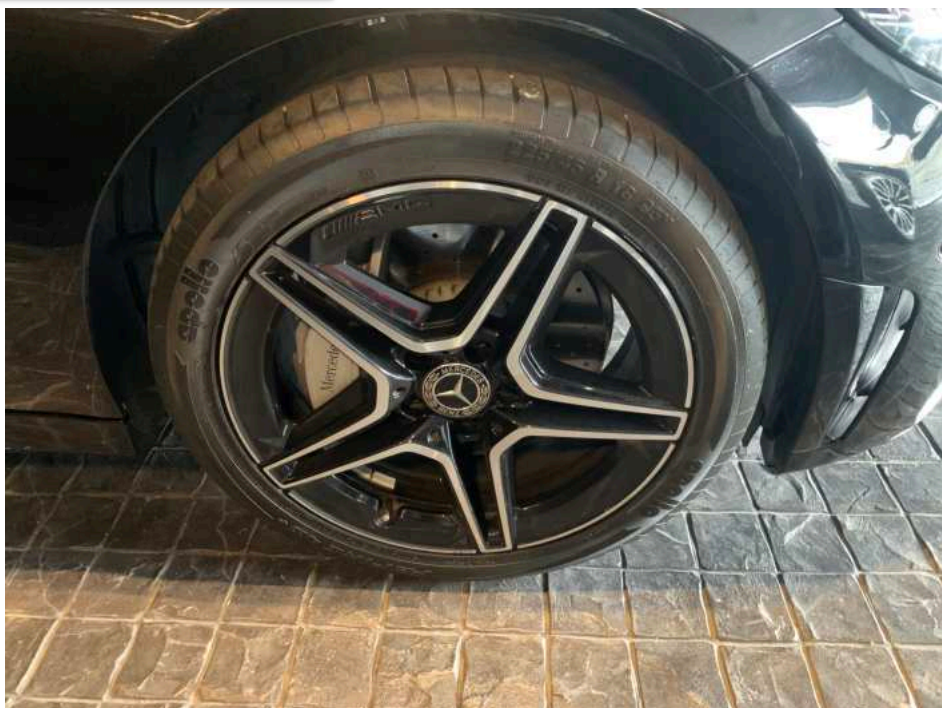
ขอบยาง ล้อ

5.1 สภาพยางรถยนต์, สัปดาห์/ปี ผลิต Tires Appearance, Year

ดี (Good)

25/22

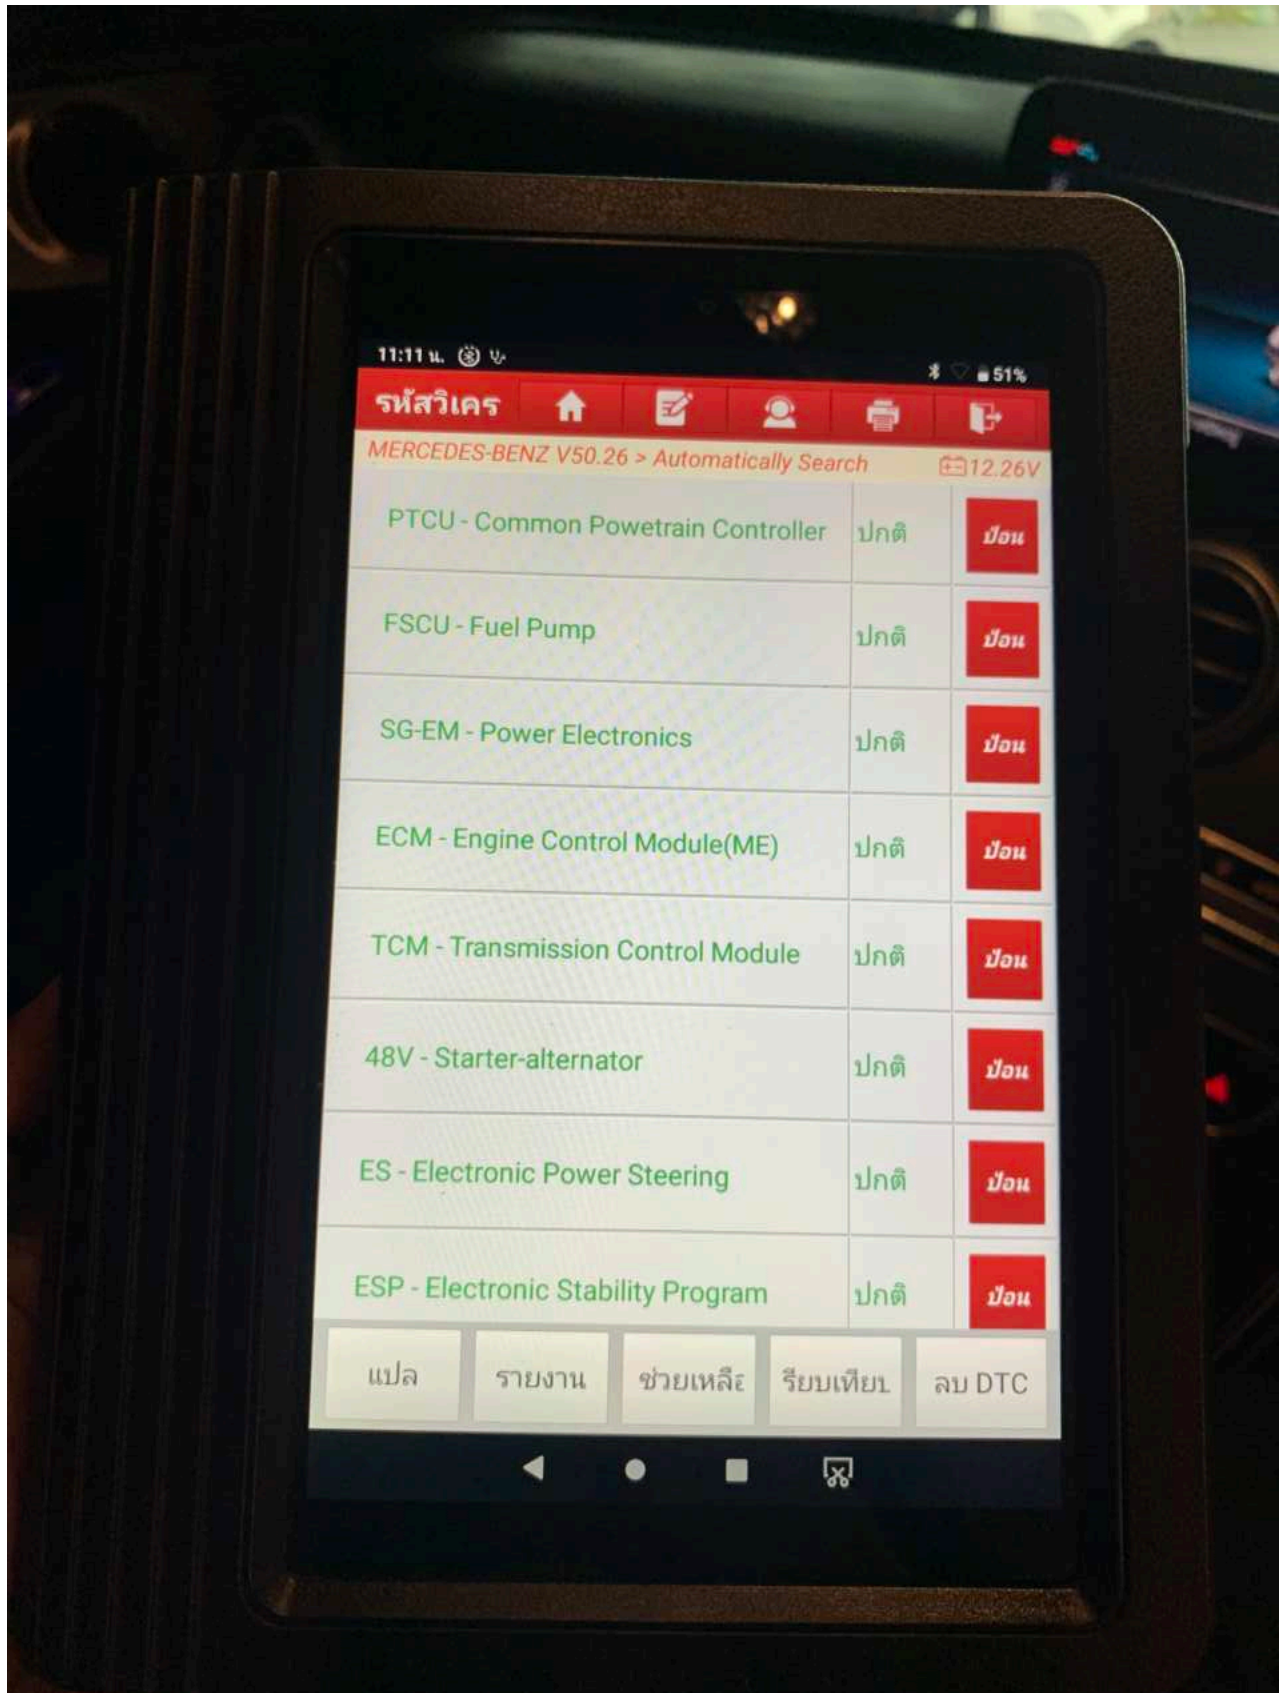
ภาพ OBD

2.17 ตรวจจับพฤติกรรมรถชนรถ , ความเร็ว และเครื่องยนต์
OBD II On-Board Diagnostics (OBD)

ดี (Good)
