เลขคำขอบริการ (Job No.) :: ... (1) ▾

Maserati Levante 3.0 L 4WD

Jan 12, 2024

## Vehicle Inspection Report สรุปผลการตรวจสอบสภาพรถ (Inspection Summary)

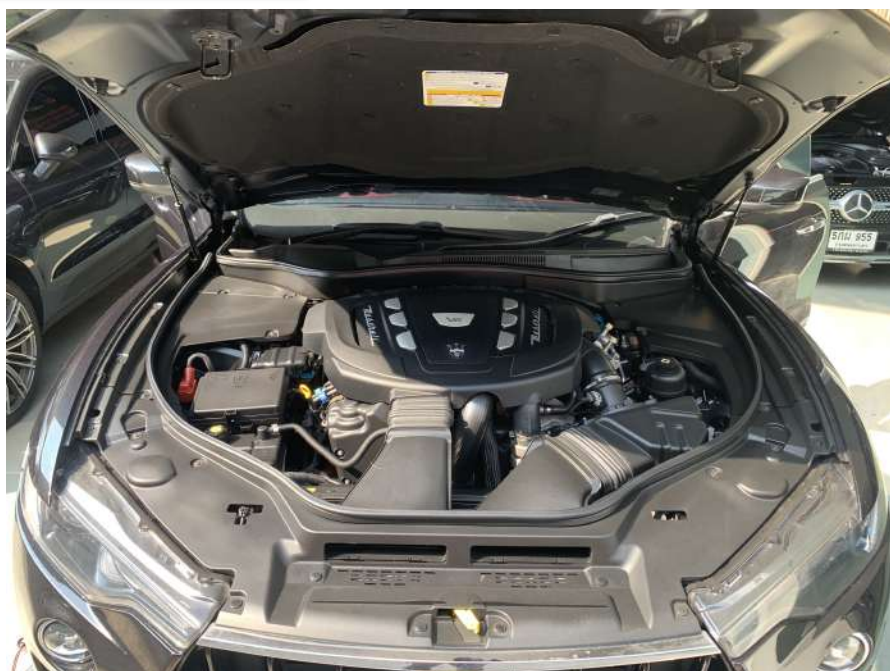
#### ภาพห้องเครื่อง

4.20 แบตเตอรี่ไม่รั่ว และ ชุดยึด ไม่มีสนิม  
No any leak on battery and no corrosion on battery support bracket

ดี (Good)

4.21 การทดสอบแบตเตอรี่ Battery Test

สตาร์ทติด (Start Normally)

| Voltage | 11.8 | V |
| State of Charge | 0 | % |
| State of Health | 14 | % |
| Status | REPLACE | |

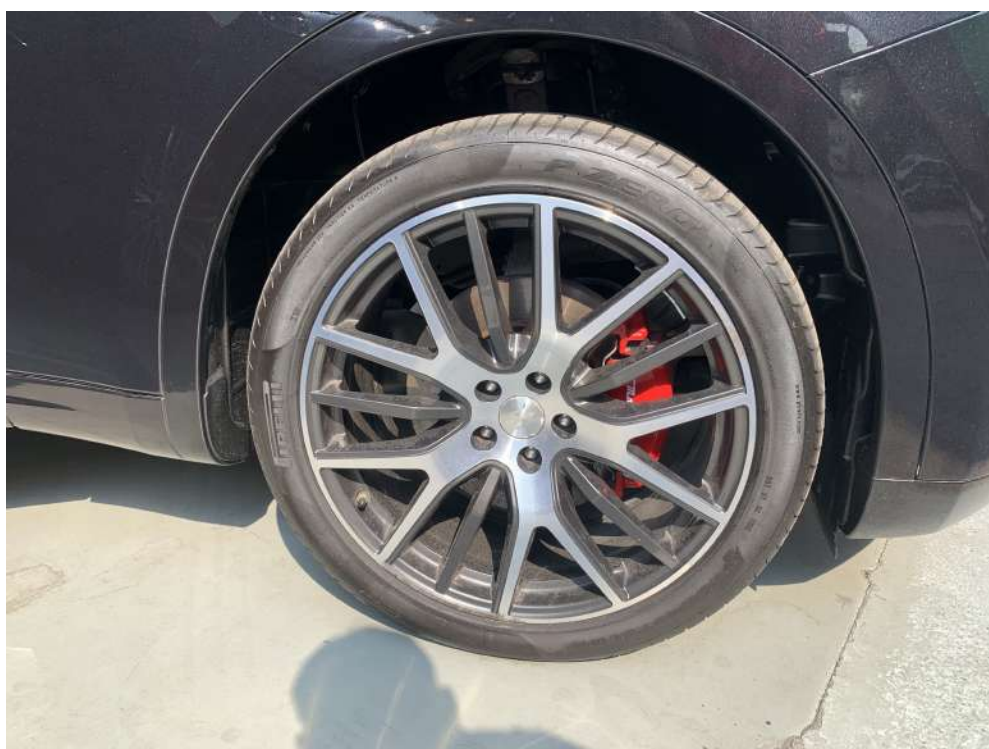
#### ขอบยาง ล้อ

#### Remark ยาง ล้อ และ เบรก ▾

4122
