**I023/0243-1**

Toyota Fortuner 3.0 V 4WD

Aug 21, 2023

# Vehicle Inspection Report

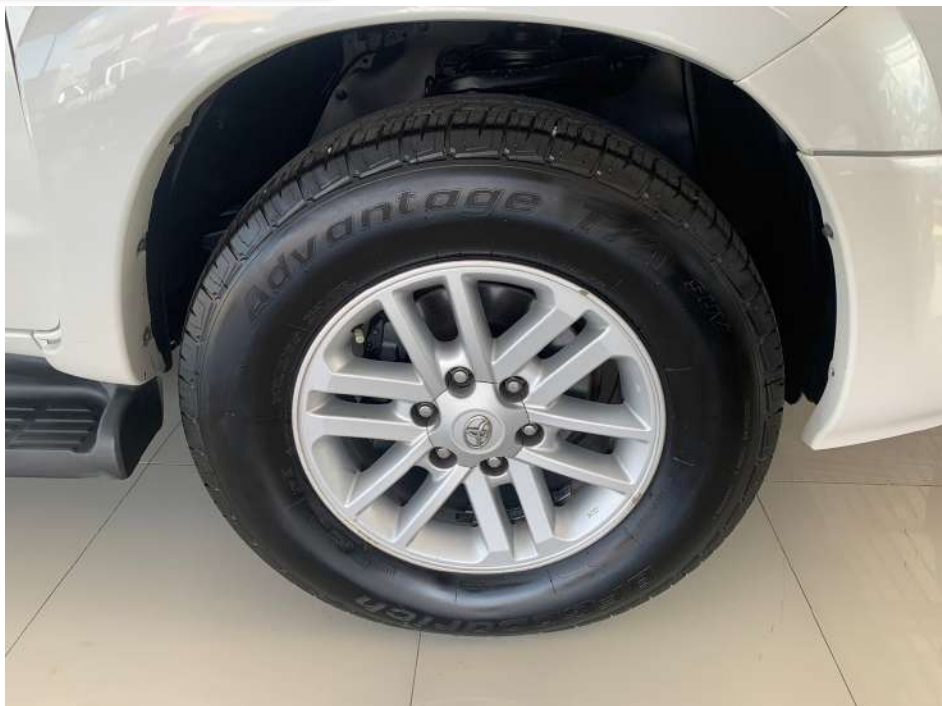
#### ขอบยาง ล้อ

14/22
