# Vehicle Inspection Report

ยี่ห้อ/รุ่น (Brand/Model): MG ZS I-SMART	วันที่ตรวจสอบรถยนต์ (Date of Inspection): 04-12-63
หมายเลขตัวถัง (VIN): MMLW74E61KG014662	เลขคำขอบริการ (Job No.): I020/0036-22
หมายเลขเครื่องยนต์ (Engine No.): 15S4C1KTK3110011	Vehicle Picture:  
ปีที่ผลิต (Build Date): 2019	
สีรถ (Color): แดง	
ระยะการใช้งาน(Mileage): 10,372 กม.	
หมายเลขทะเบียน (No. Plate): 1 ขธ 1078 กทม.	
วันครบกำหนดชำระภาษี (Registration Expiry): 23 ก.ค. 64	
ชื่อลูกค้า (Customer Name): สิทธิ ออโต้ (SIT AUTO)	
ที่อยู่(Address): ถ.กาญจนาภิเษก	
โทรศัพท์ (Tel): 088-309-6622	
สถานที่ตรวจสอบรถ (Inspection Place): .สิทธิ ออโต้ (SIT AUTO)

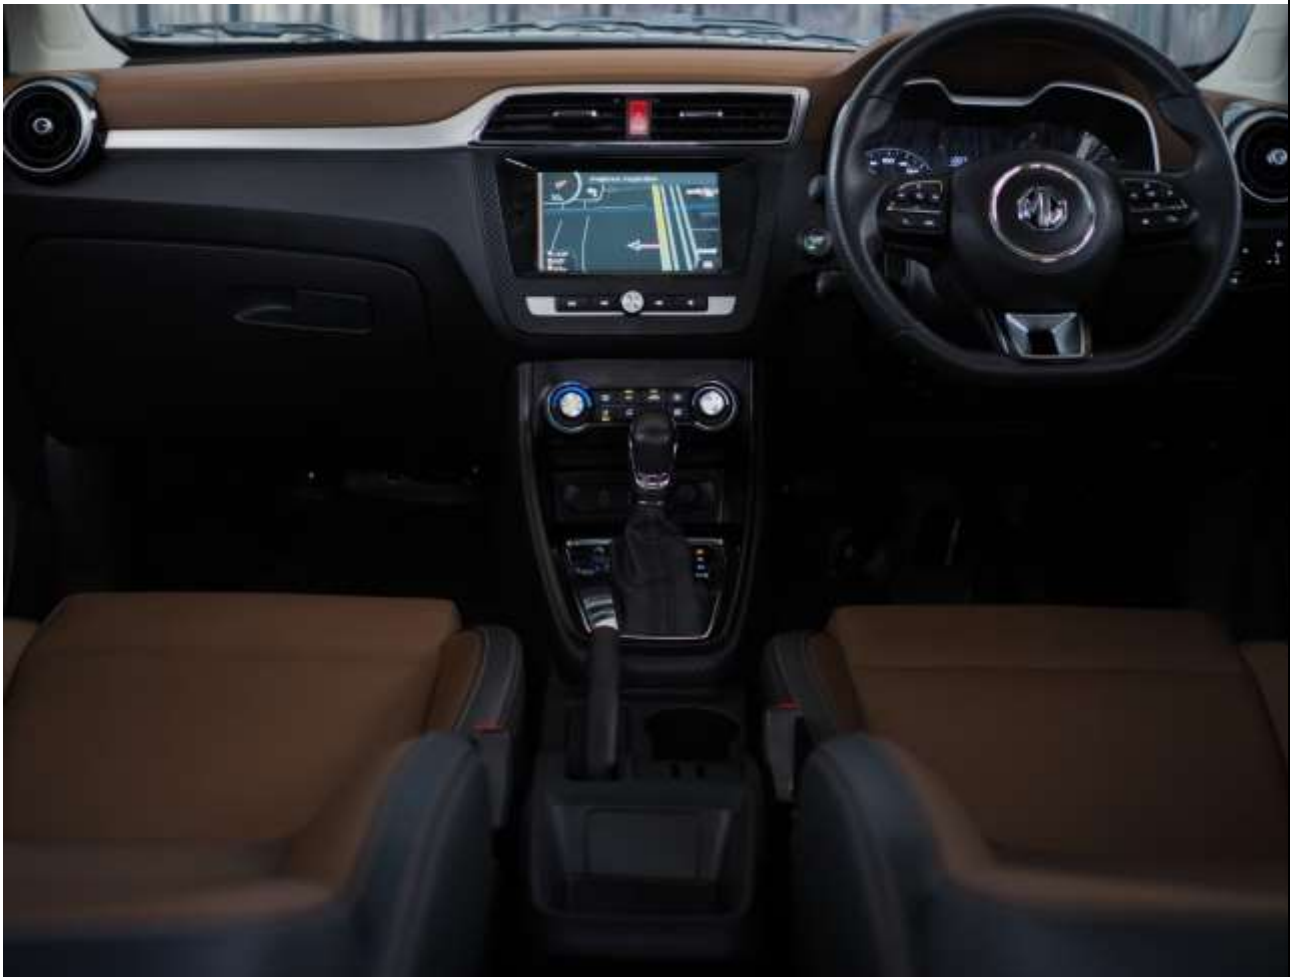
### ภาพภายในด้านหน้า หลัง และ จุดบกพร่อง - Interior Visual Details (Front, Rear and/or Defect):

ที่นั่ง สภาพ Seat Appearance	สภาพดีตามอายุการใช้งาน
 	การทำงาน การปรับ และการล็อก เบาะ Seat Adjust functional	ทำงานได้ดี
 	สภาพ รางได้เบาะ Seat slide adjust rail	สภาพดีตามอายุการใช้งาน
 	เข็มขัดนิรภัย Seat Belts	สภาพดีตามอายุการใช้งาน

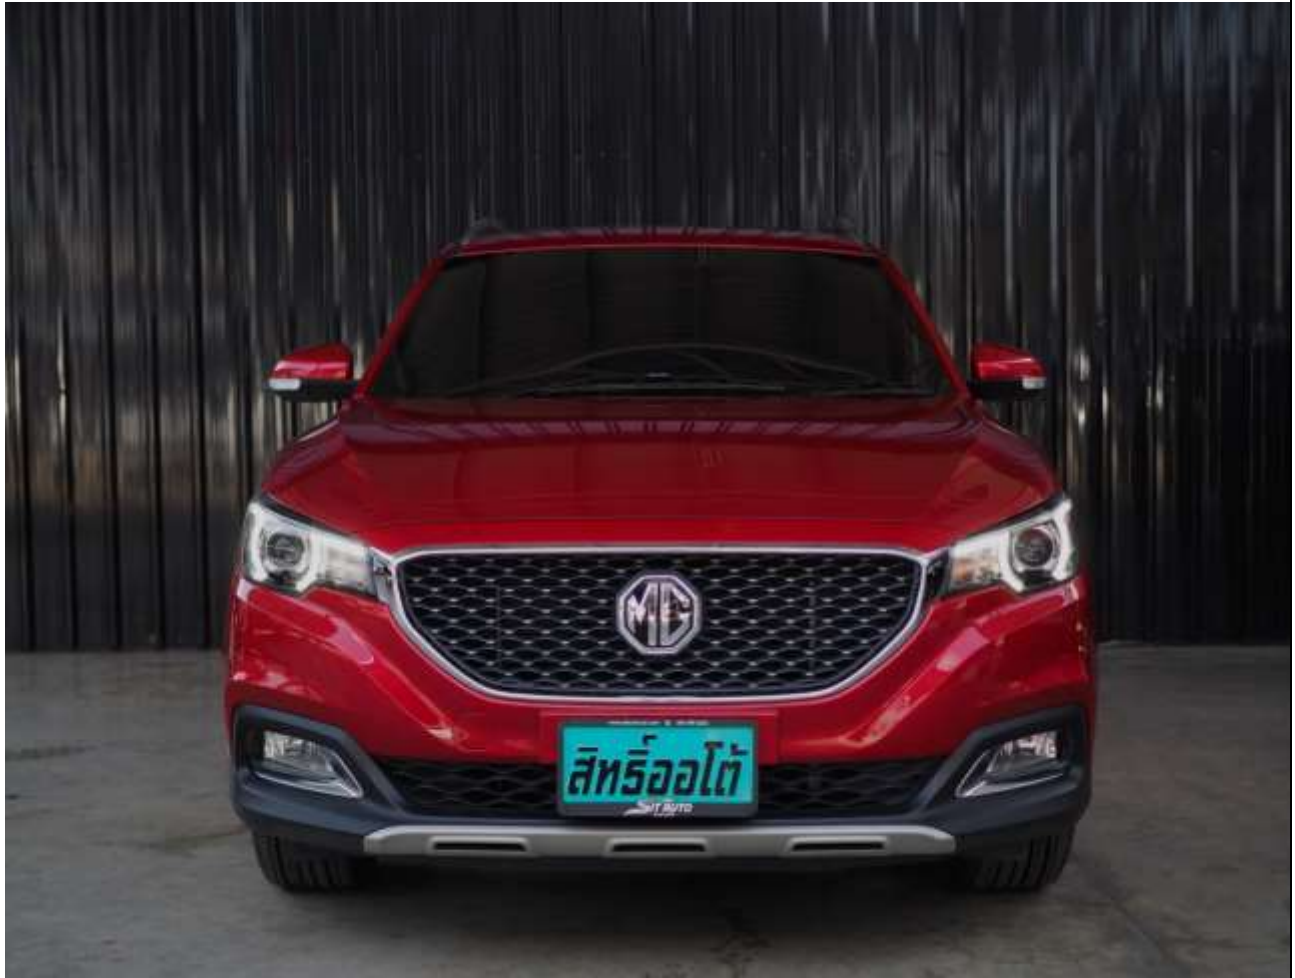
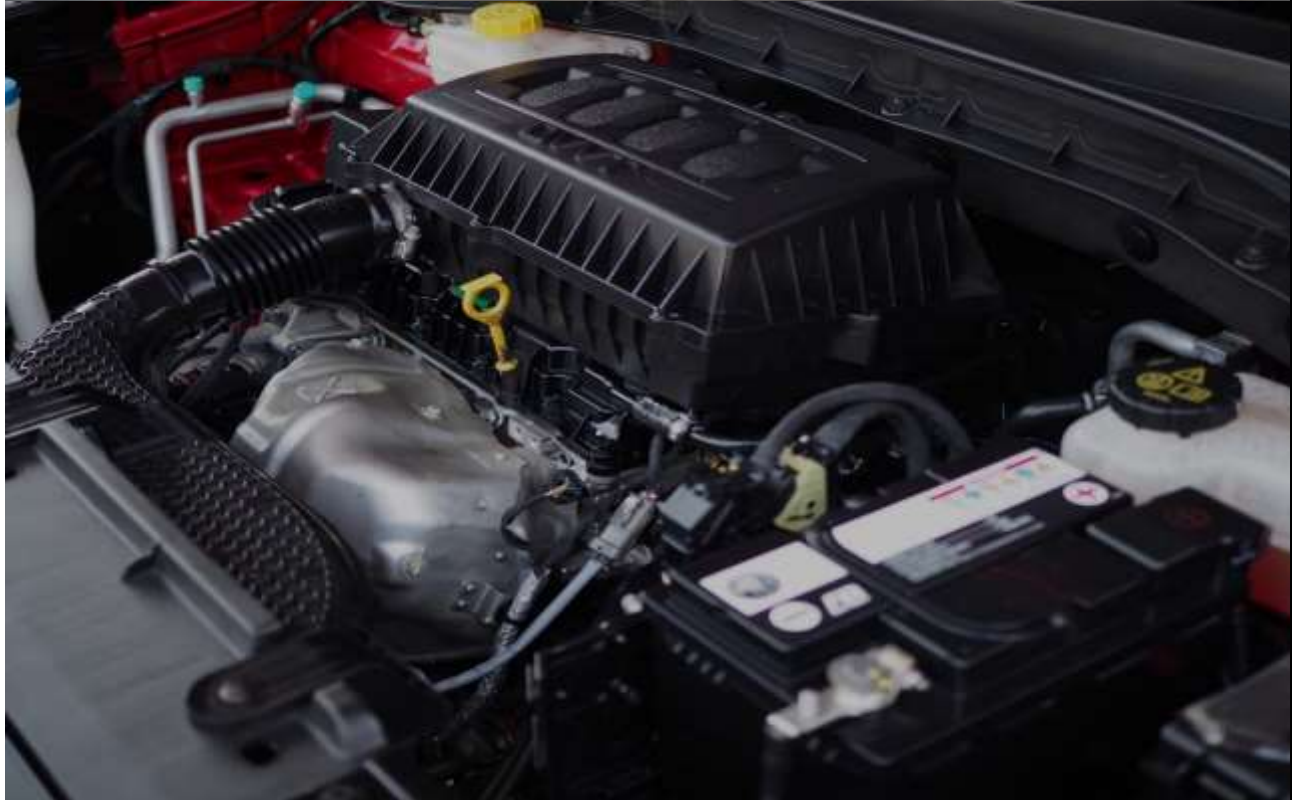
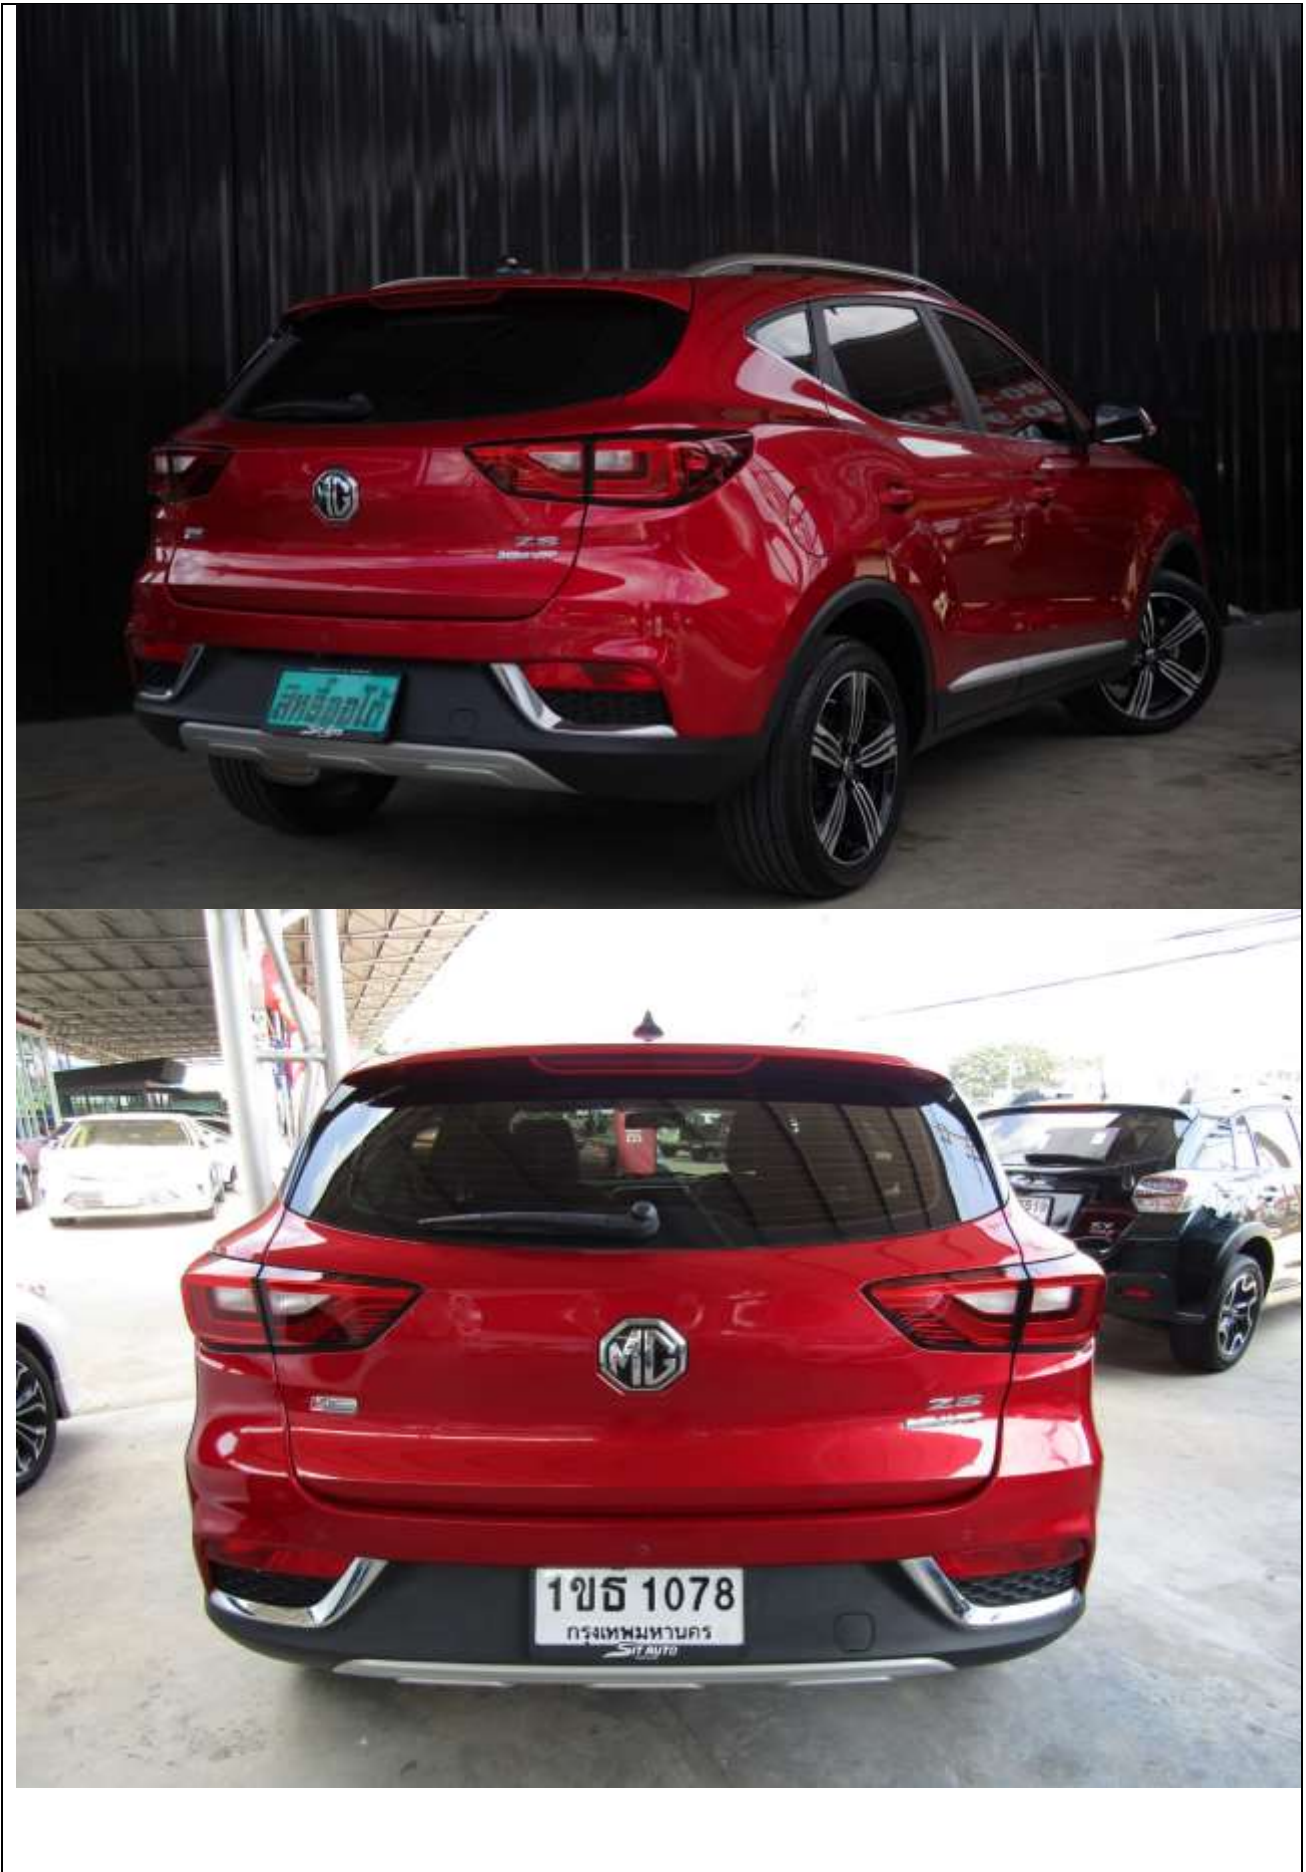
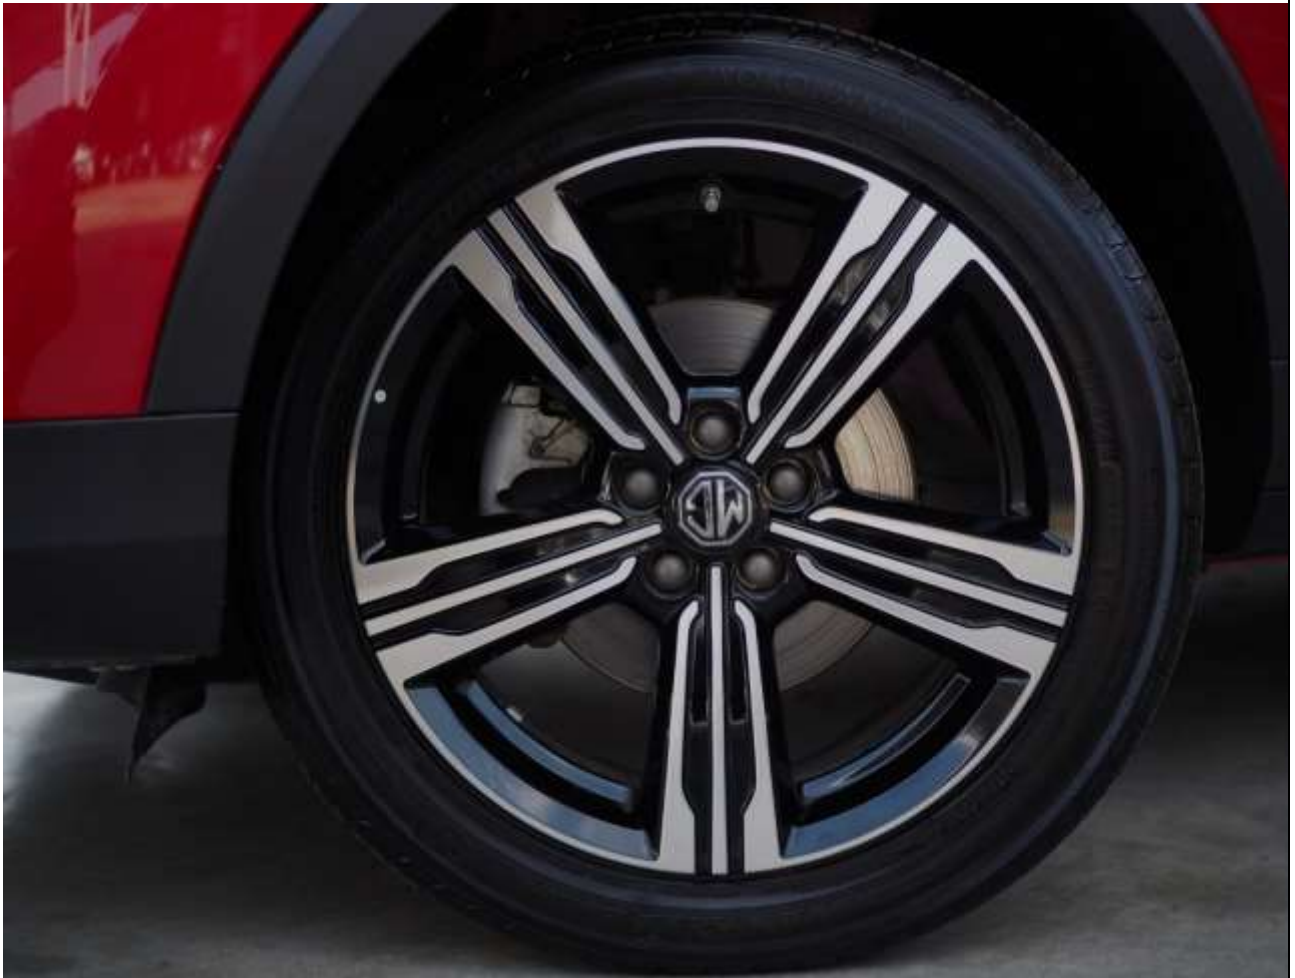
ภาพภายนอก - Exterior Visual Details:

กันชนหน้า Front Bumper	สภาพดี
 	คาน รับกันชนหน้า (ขวา) Front Side Member (Right) Appearance	สภาพดี
 	คาน รับกันชนหน้า (ซ้าย) Front Side Member (Left) Appearance	สภาพดี
 	ฝากระโปรงหน้ารถ Bonnet	สภาพดี
 	กระจกบังลมหน้า Windshield	สภาพดี
 	หลังคา Roof	สภาพดี
 	สภาพ และการทำงาน หลังคาชั้นรูป หลังคาเปิดประทุน Sunroof/Convertible functional and appearance	สภาพดี
 	ประตูหน้าขวา Front Right Door	สภาพดี
 	ประตูหลังขวา Rear Right Door	สภาพดี
 	ประตูเลื่อนด้านขวา Sliding Right Door	N/A
 	บันไดขายน้าด้านขวา Right Rocker Panel	สภาพดี
 	ประตูหน้าซ้าย Front Left Door	สภาพดี
 	ประตูหลังซ้าย Rear Left Door	สภาพดี
 	ประตูเลื่อนด้านซ้าย Sliding Left Door	N/A

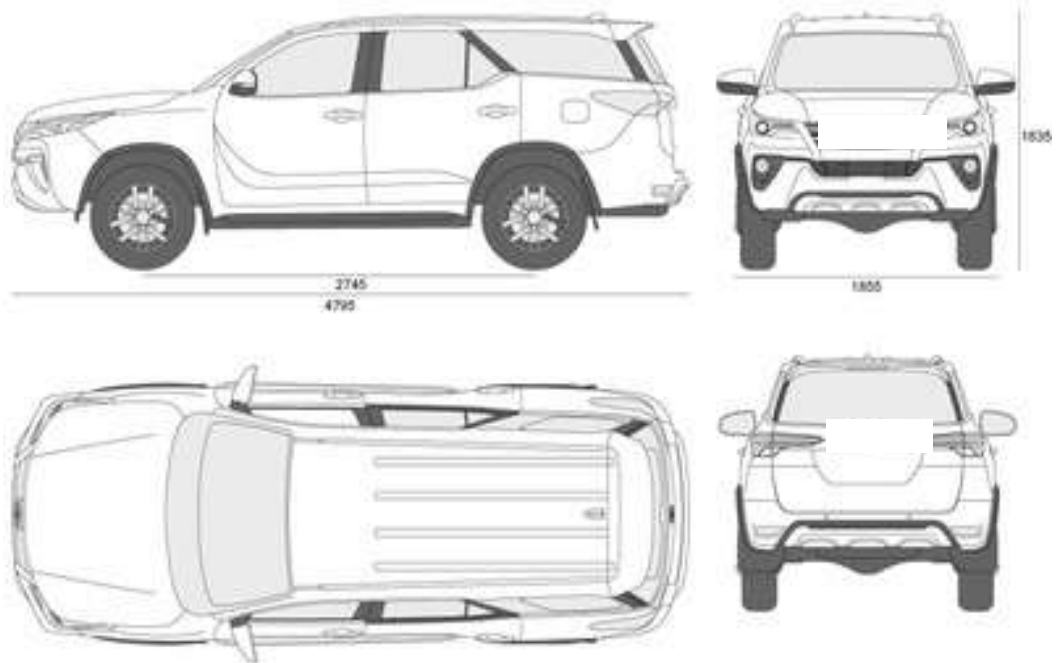
ความหนาสีรถ SUV, MPV - Paint Thickness on SUV, MPV vehicle:

ชิ้นส่วนยานยนต์ (Car Part)	ความหนาสี Paint Thickness (µm)			
	P1	P2	P3	Average
Front Wing (RH)	99	89	91	93
Front Wing (LH)	92	104	98	98
Front Door (RH)	96	97	99	97
Front Door (LH)	96	99	100	98
Rear Door (RH)	105	102	101	103
Rear Door (LH)	109	108	104	107

ชิ้นส่วนยานยนต์ (Car Part)	ความหนาสี Paint Thickness (µm)			
	P1	P2	P3	Average
Rear Wing (RH)	99	100	98	99
Rear Wing (LH)	105	104	108	106
Front Bumper				
Rear Bumper				
Bonnet	89	90	91	90
Roof	92	96	97	95
Boot/Tail Gate	99	96	98	98
