เลขคำขอบริการ (Job No.) :: I021/0029-49

Sep 16, 2021

MITSUBISHI PAJERO SPORT 2.4 GT Premi...

## Vehicle Inspection Report สรุปผลการตรวจสอบสภาพรถ (Inspection Summary)

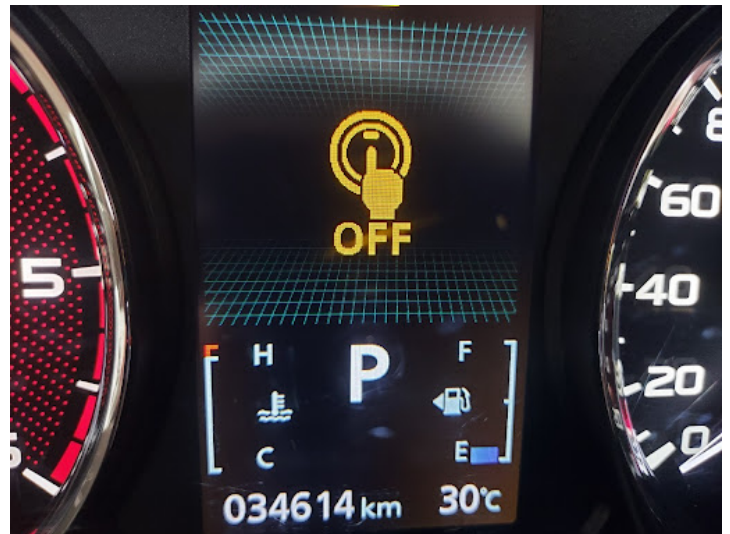
### รูปเลขไมล์ (Mileage Picture) : ▾

34614

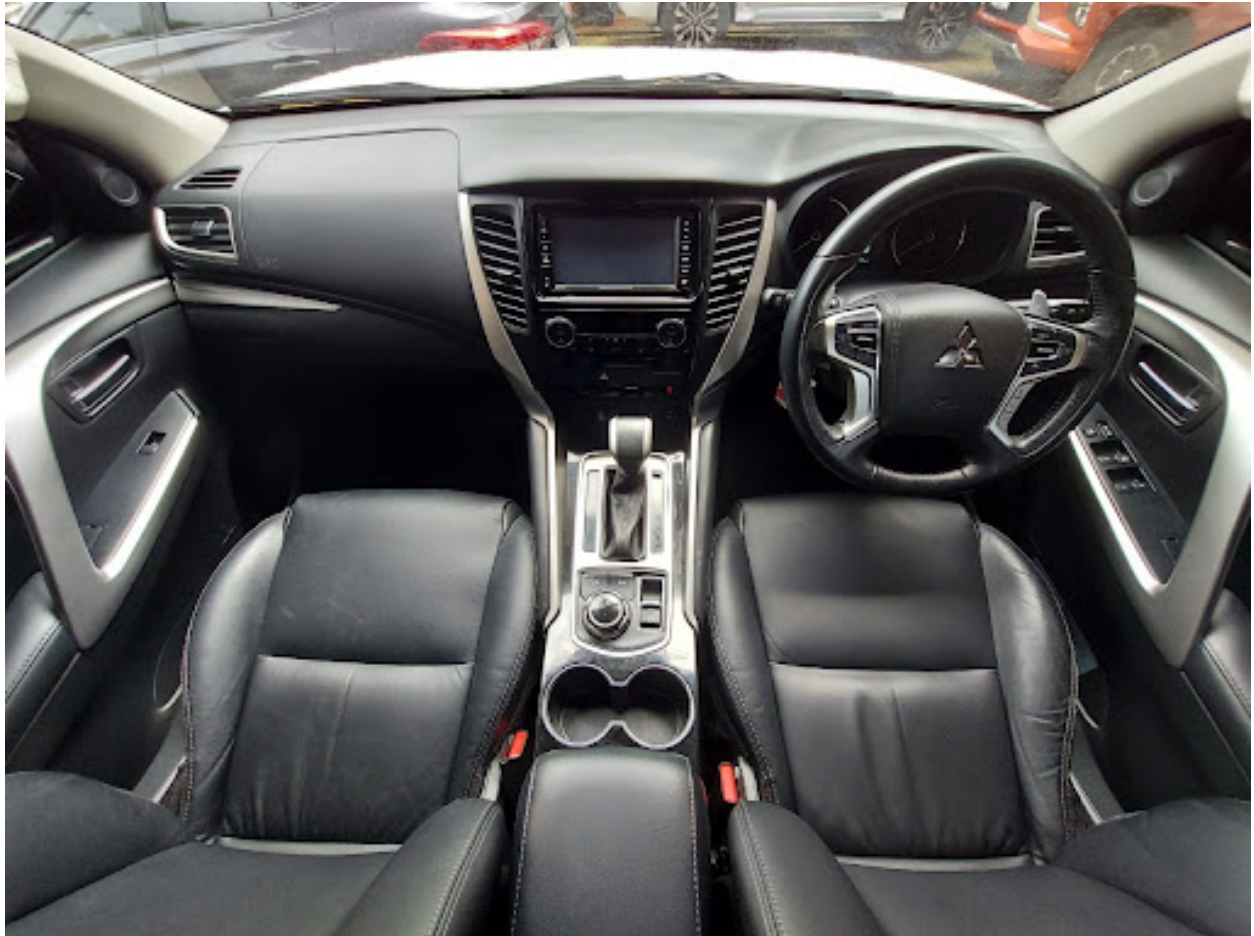
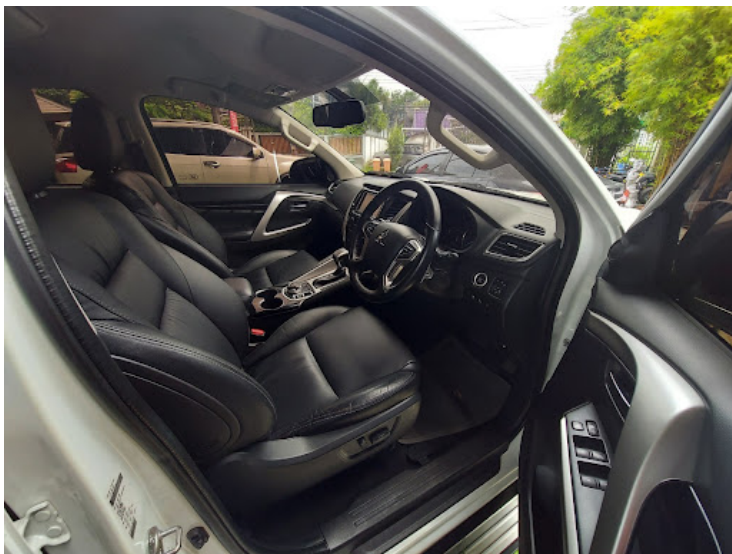
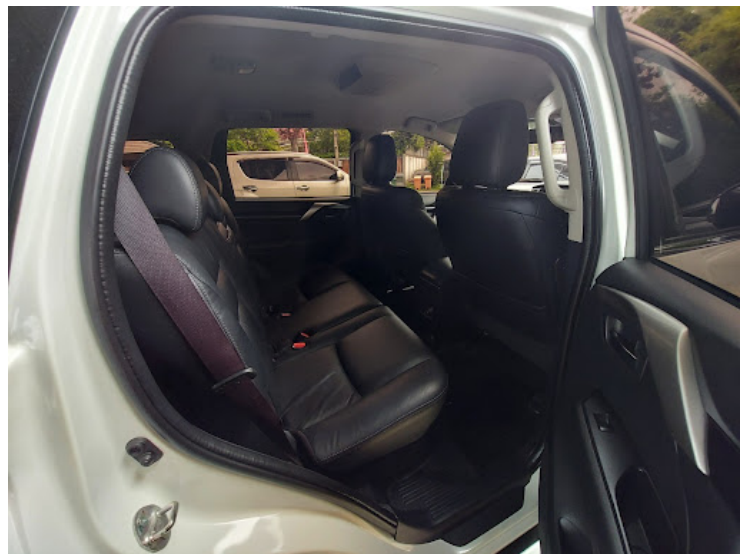
### ภาพภายใน

รถสภาพดี โครงสร้างไม่เคยมีอุบัติเหตุ ไม่เคยจมน้ำ และไฟไหม้

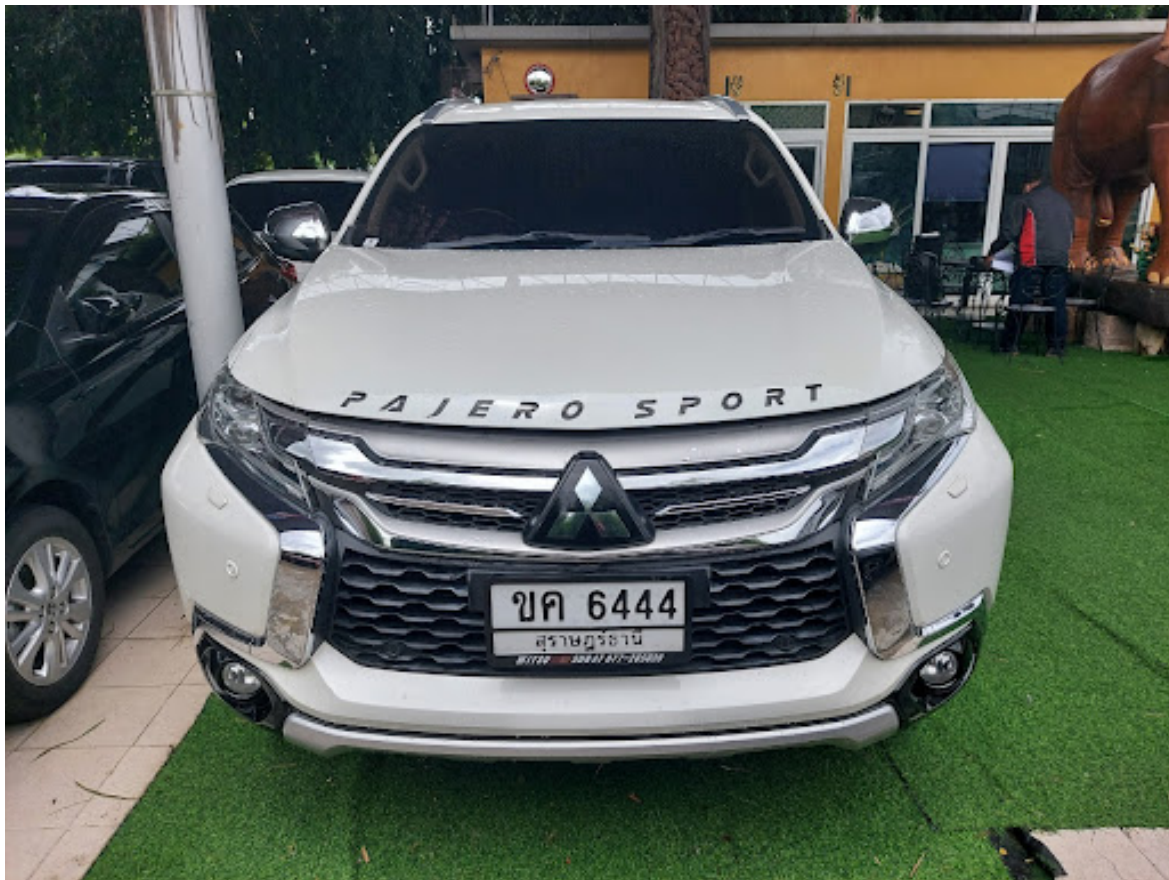
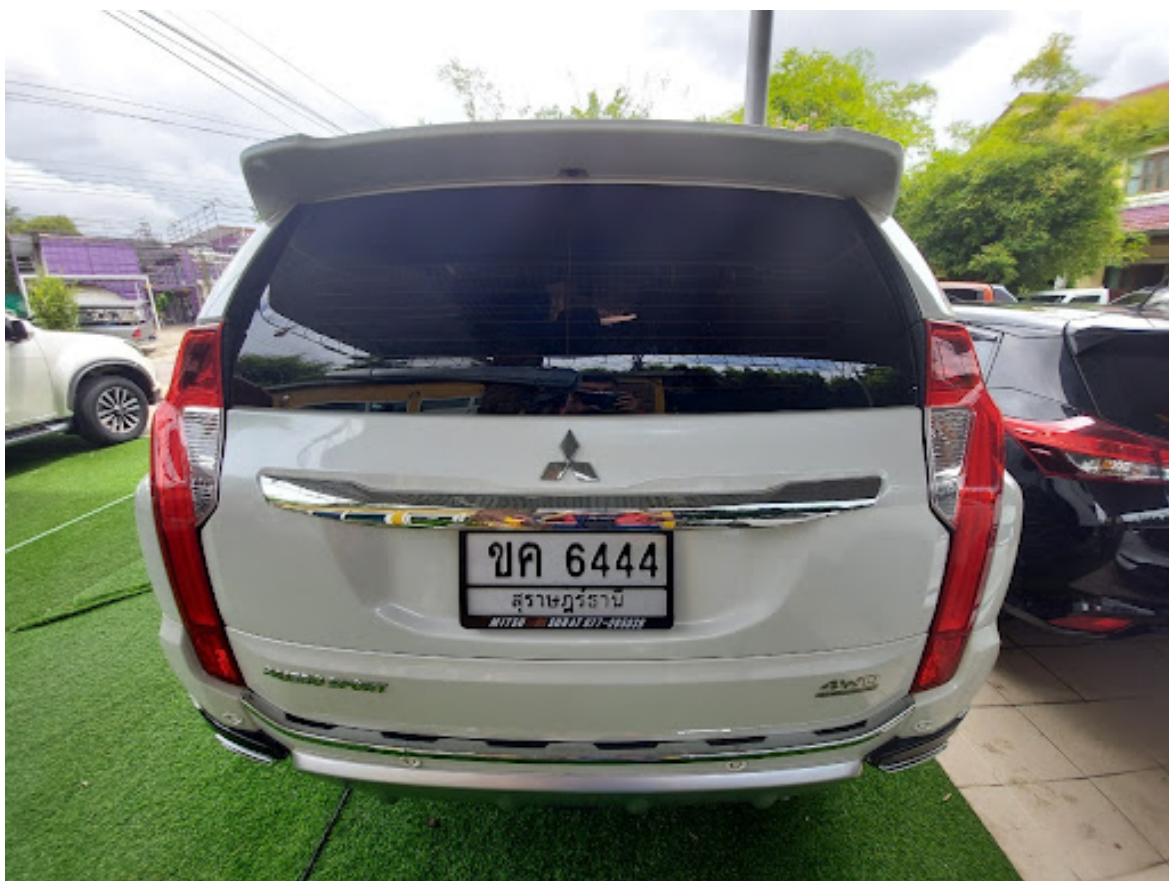
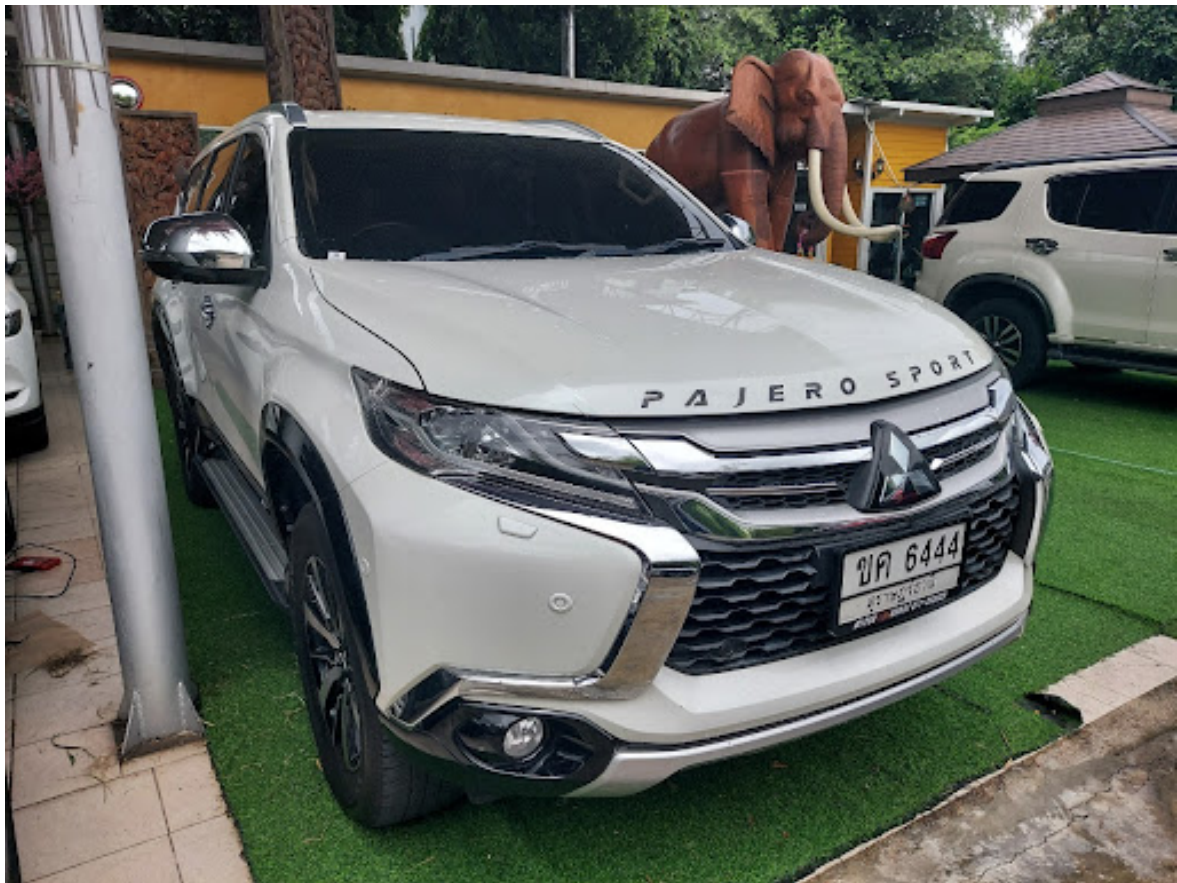
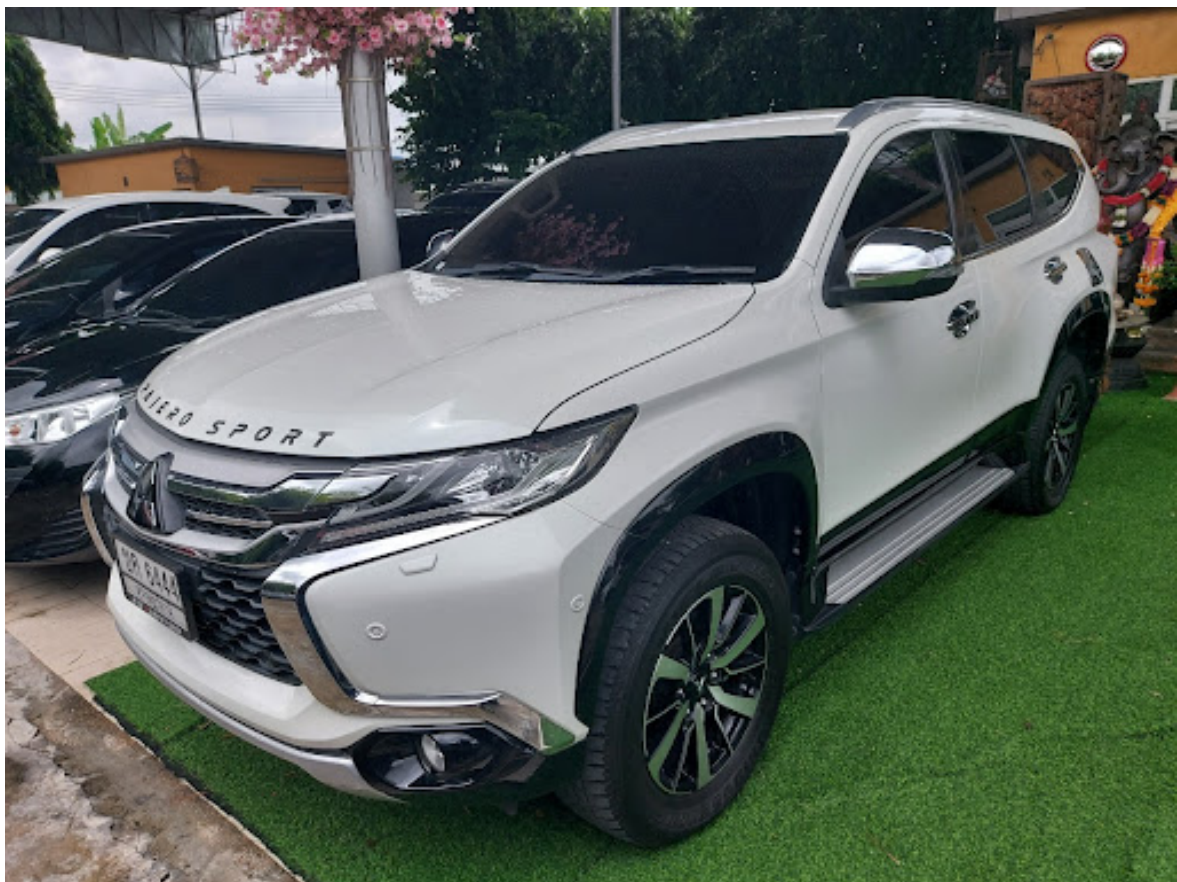
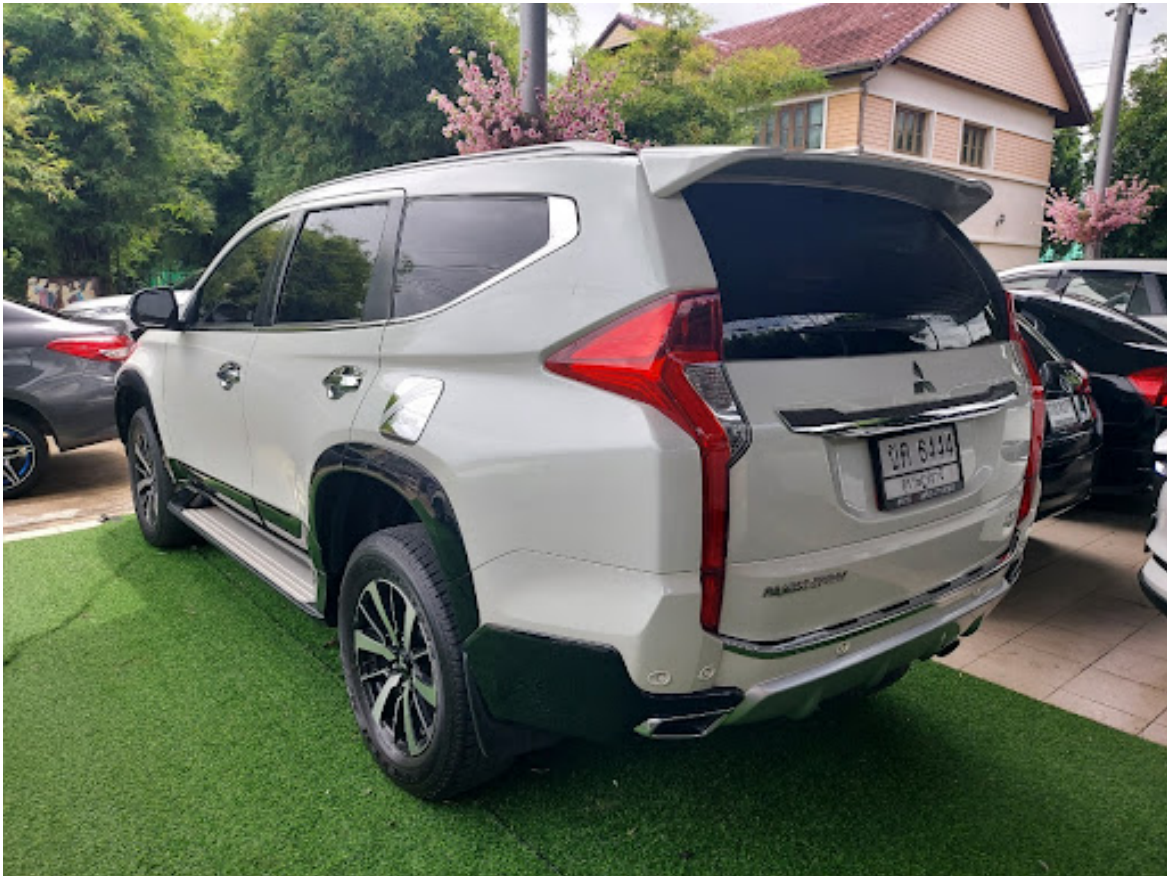
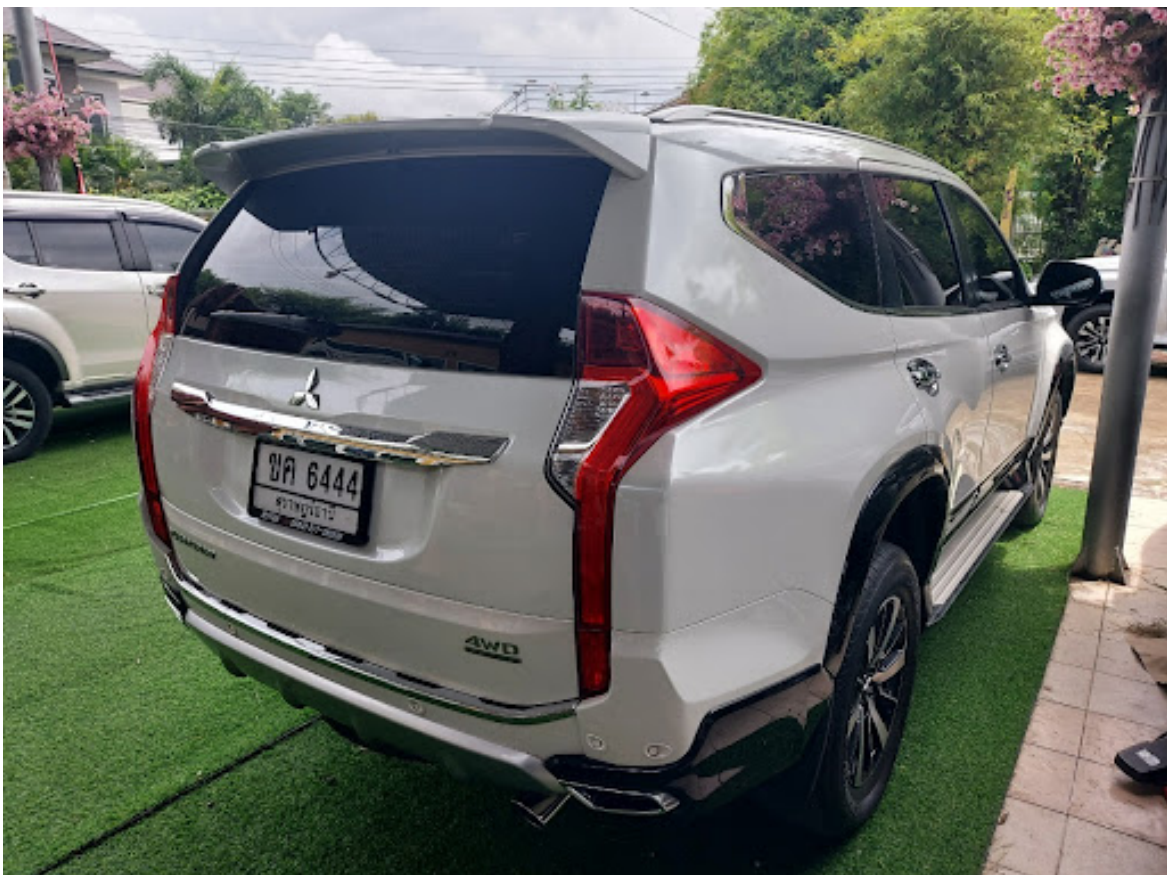
### ภาพภายนอก

รถสภาพดี โครงสร้างไม่เคยมีอุบัติเหตุ ไม่เคยจมน้ำ และไฟไหม้

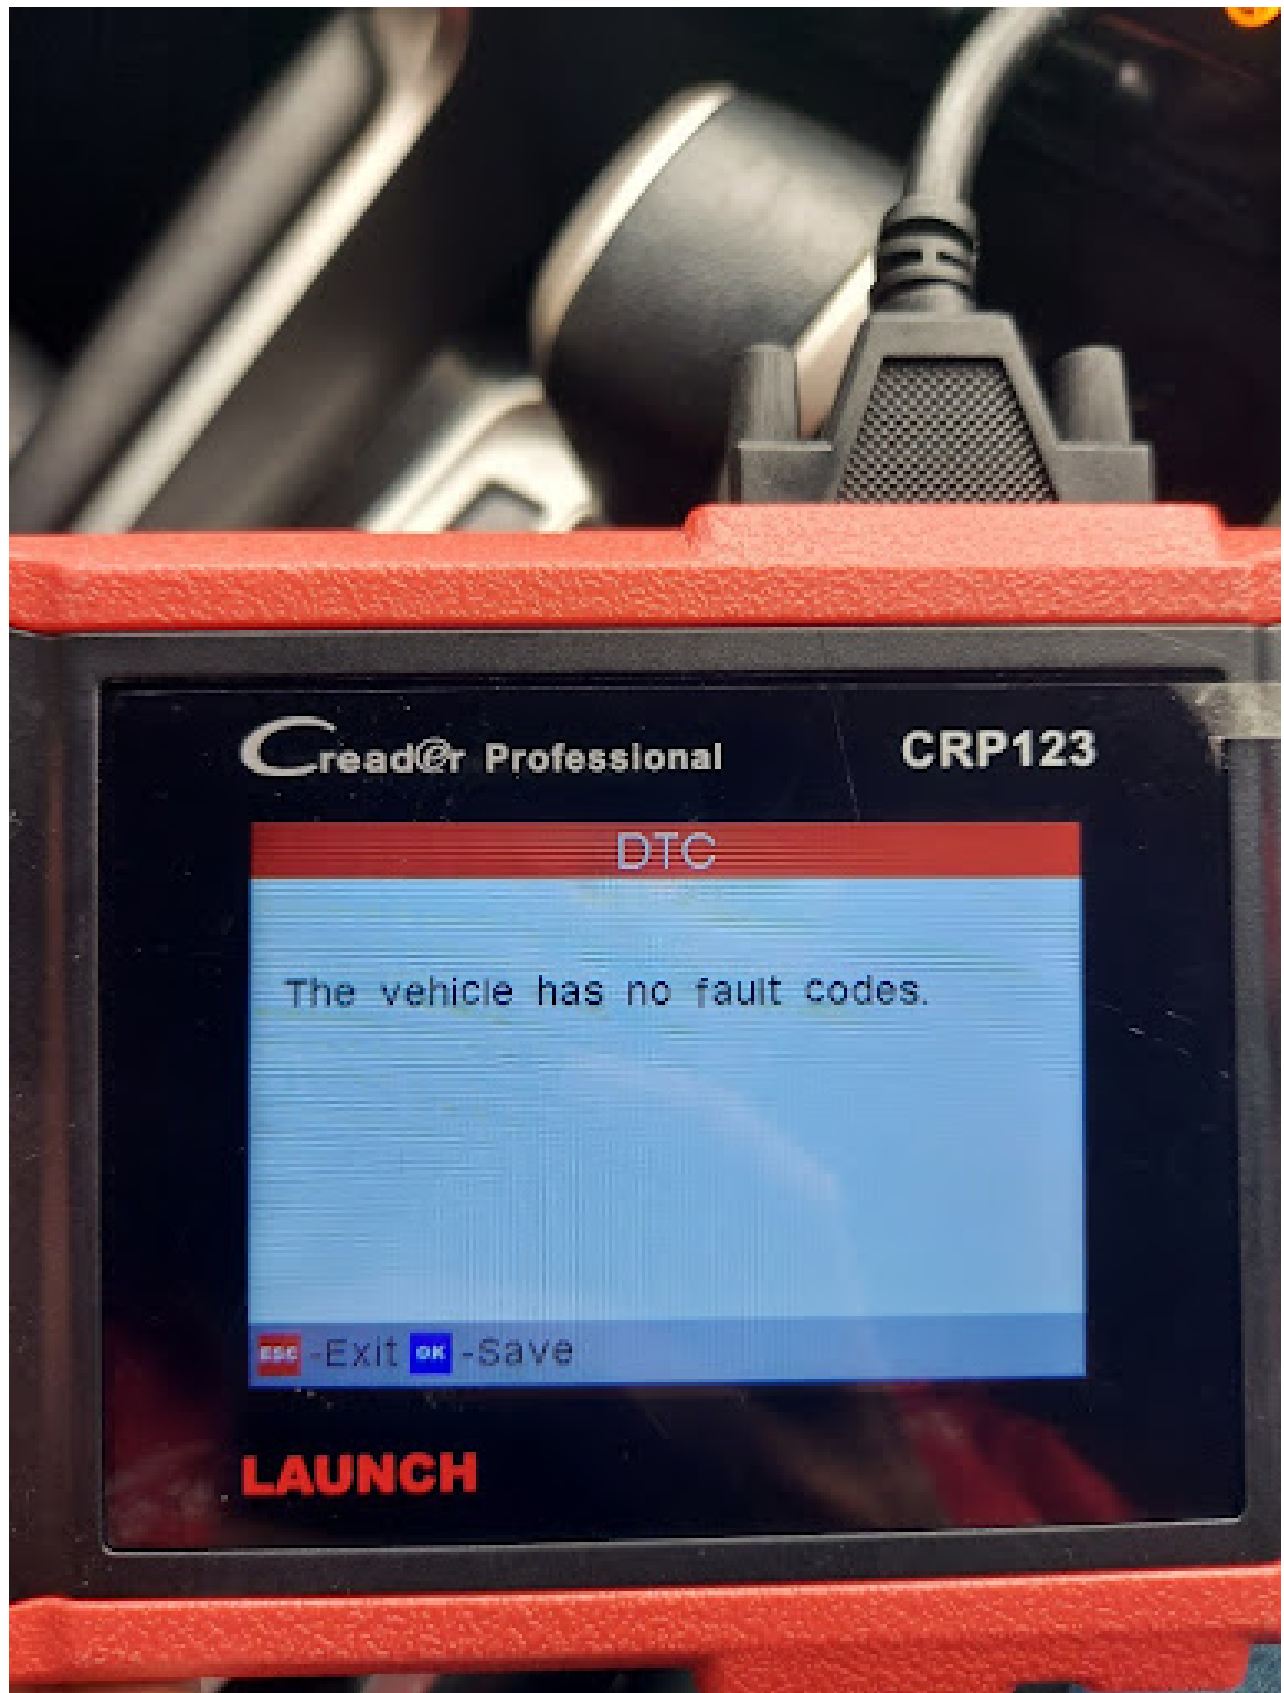
ภาพ OBD

1.5 การวินิจฉัยผ่านทาง OBD On-Board Diagnostics (OBD)

ดี (Good)
