# Vehicle Inspection Report

## สรุปผลการตรวจสอบ (Inspection Summary)

ยี่ห้อ/รุ่น (Make/Model): BENZ E250 CDI BE	วันที่ตรวจสอบรถยนต์(Date of Inspection): 22.02.61
เลขตัวถัง (VIN): WDD212003 6L 005458	เลขคำขอบริการ (Job No.) : IO17/041-025
เลขเครื่องยนต์ (Engine No.):65192430169011	<p>Vehicle Picture:</p>  
ปีผลิต (Build Date):2010	
สี (Color): เทา	
เลขไมล์ (Mileage): 74738	
เลขทะเบียน (No. Plate): 4กง 4329	
ทะเบียนหมดอายุ (Registration Expiry): 25 ม.ค. 62	
ชื่อลูกค้า Customer Name:	
ที่อยู่ (Address):	
โทรศัพท์(Tel):	
สถานที่ตรวจสอบรถ (Inspection Place): วชิระยนต์

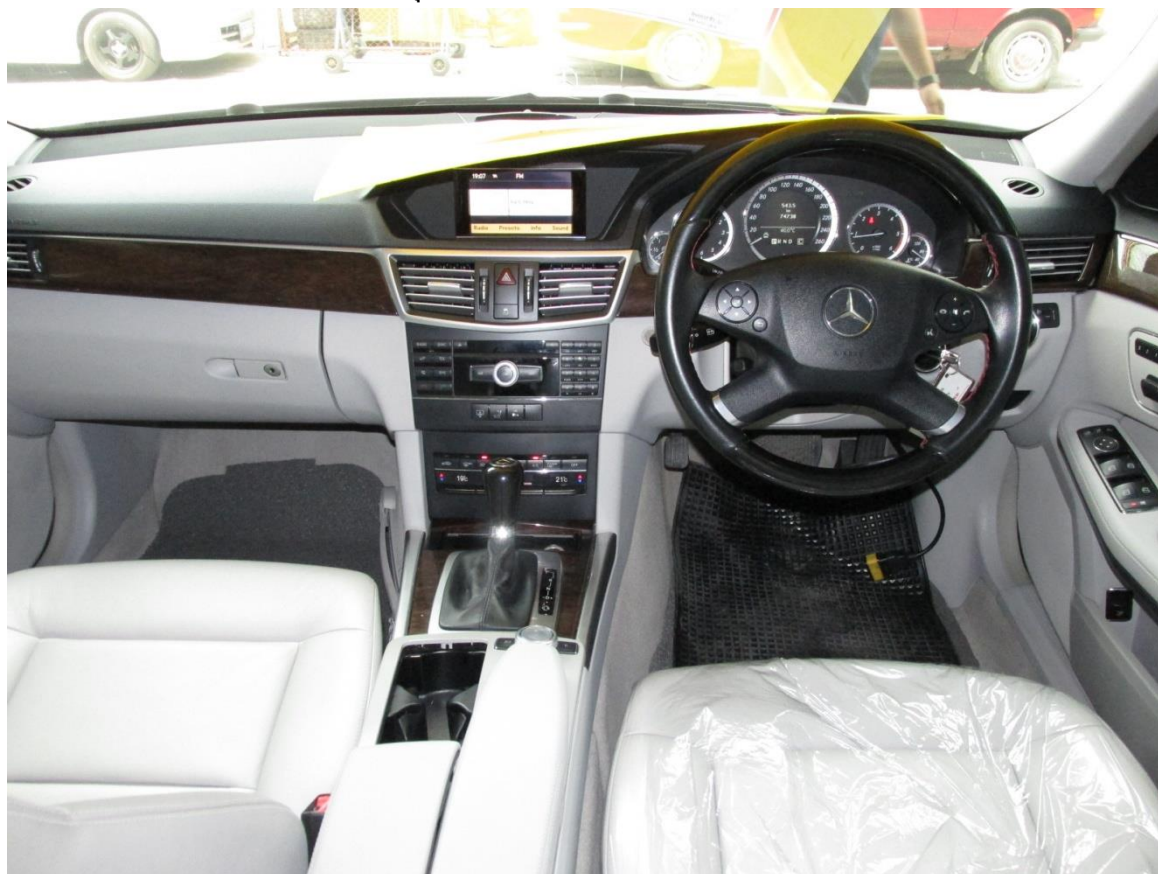
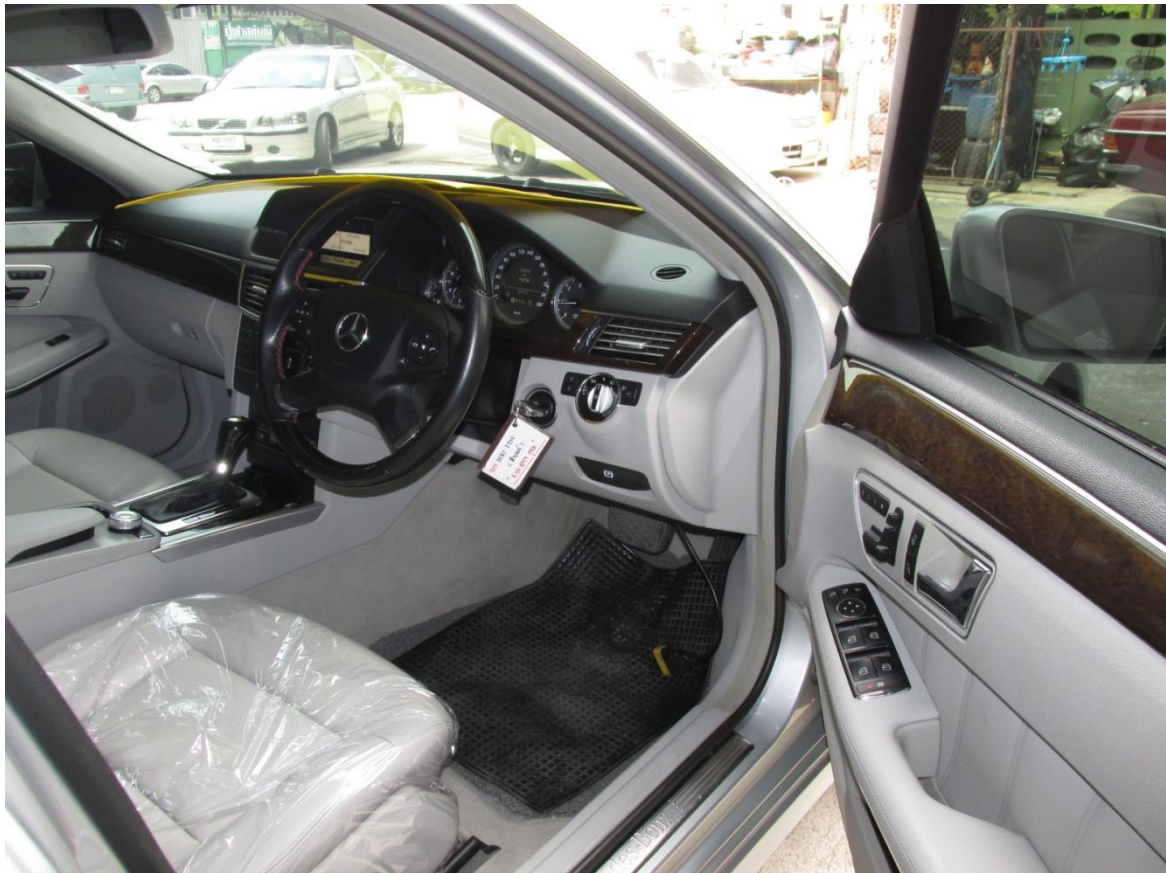
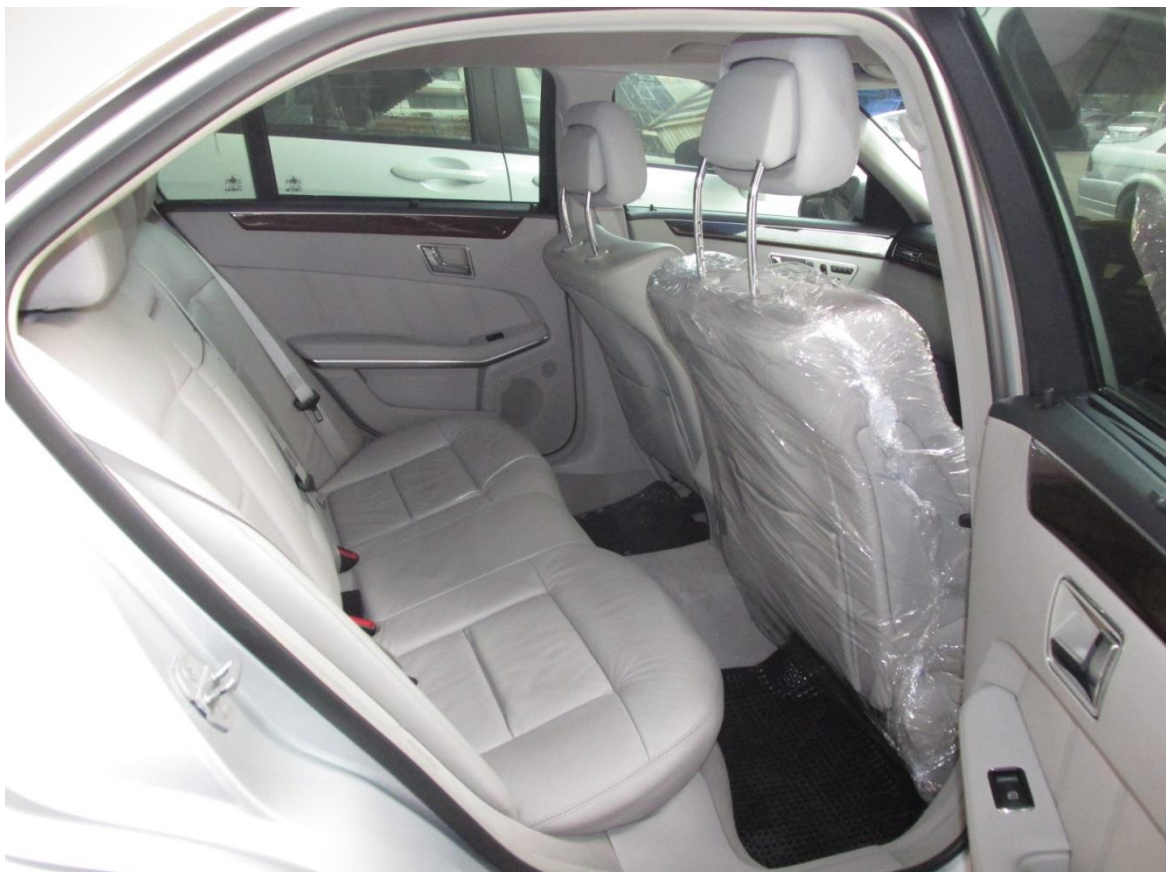
ภาพภายในด้านหน้า หลัง และ จุดบกพร่อง - Interior Visual Details (Front, Rear and/or Defect):

ภาพภายในด้านหน้า หลัง และ จุดบกพร่อง (ต่อ) -Interior Visual Details (Front, Rear and/or Defect) (Continued):

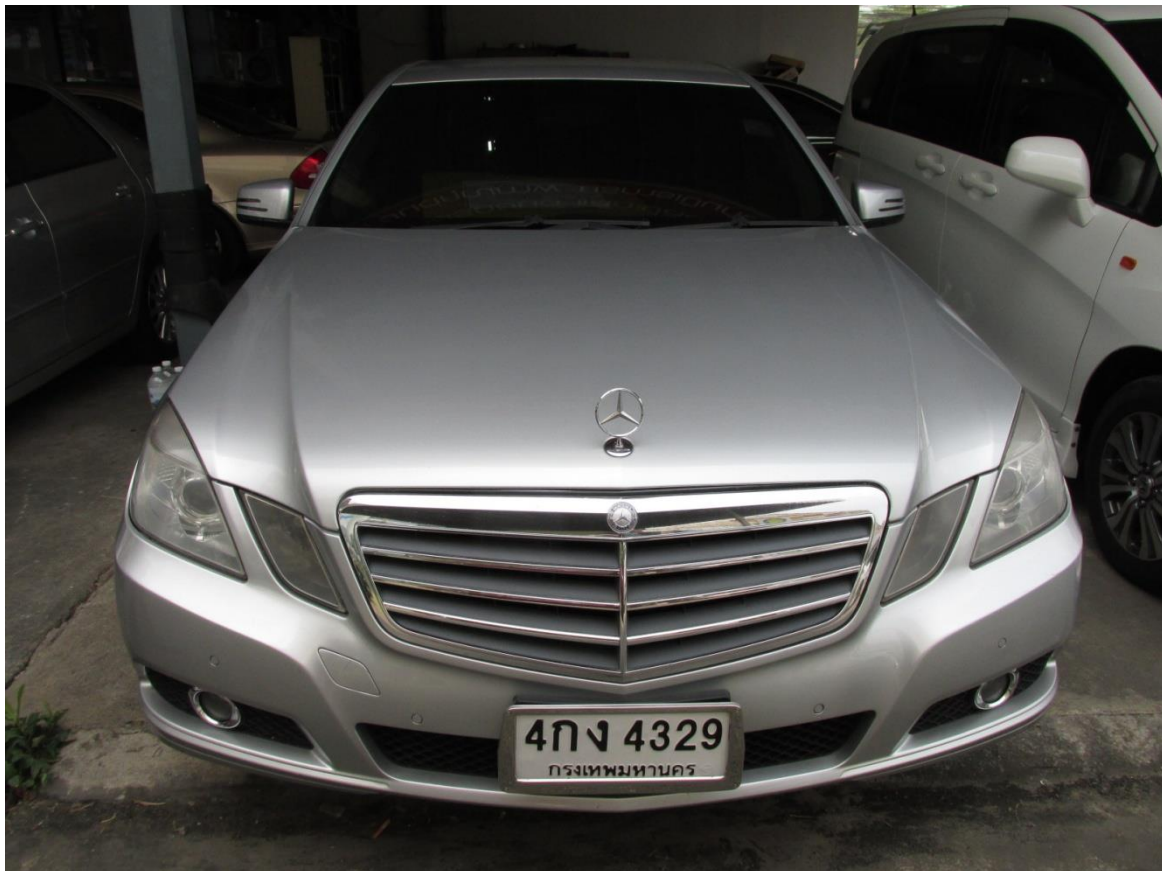
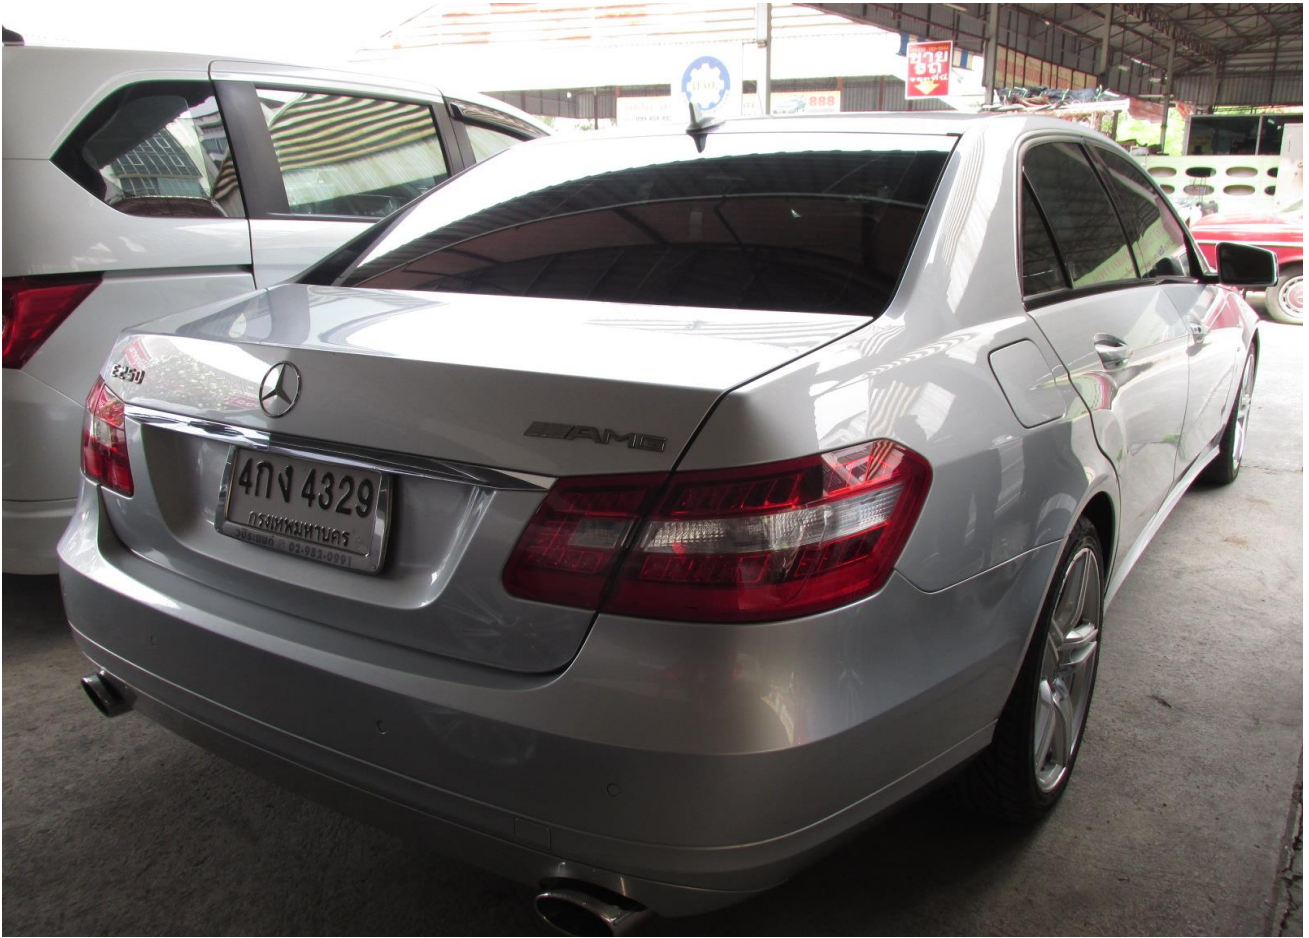
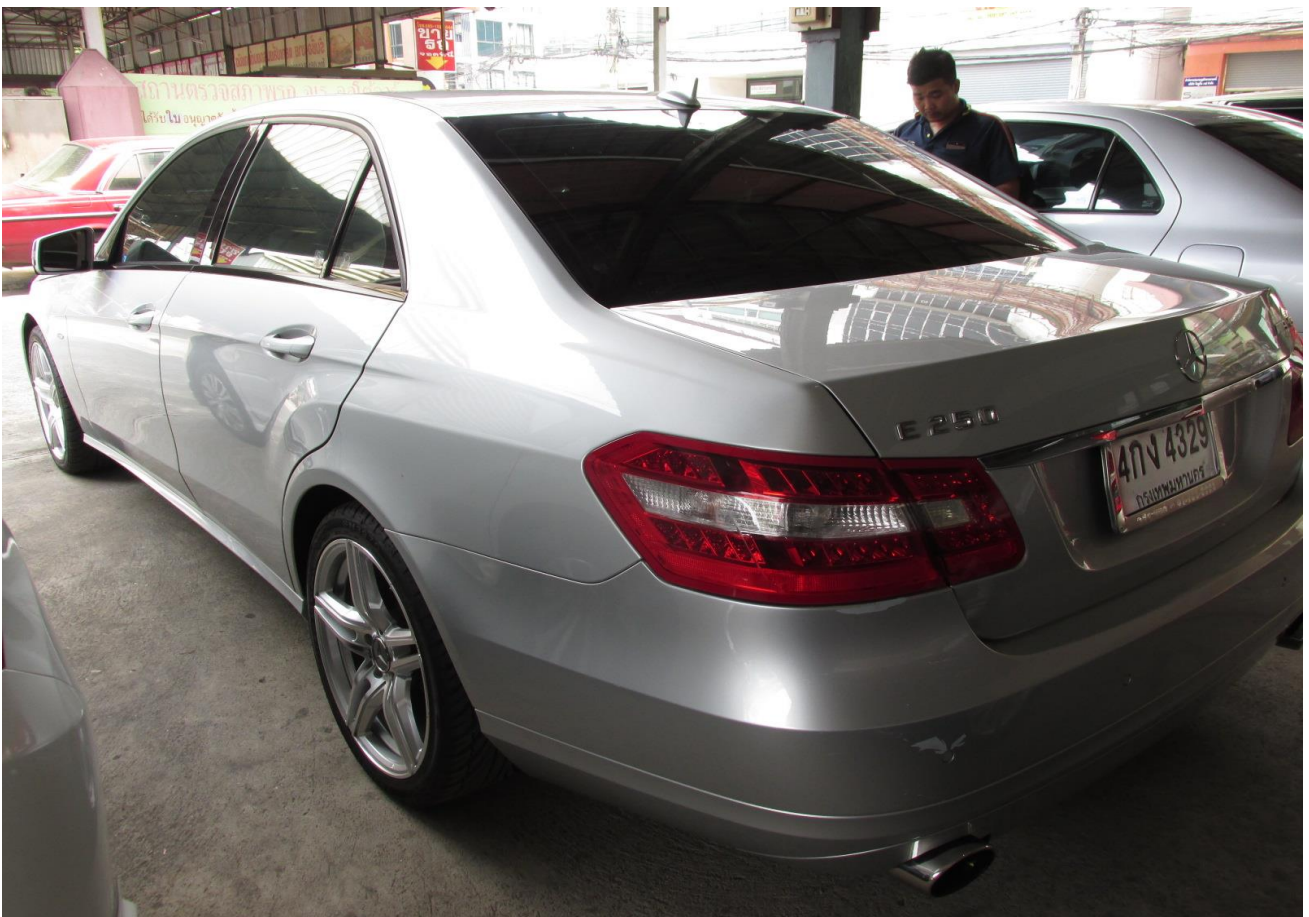
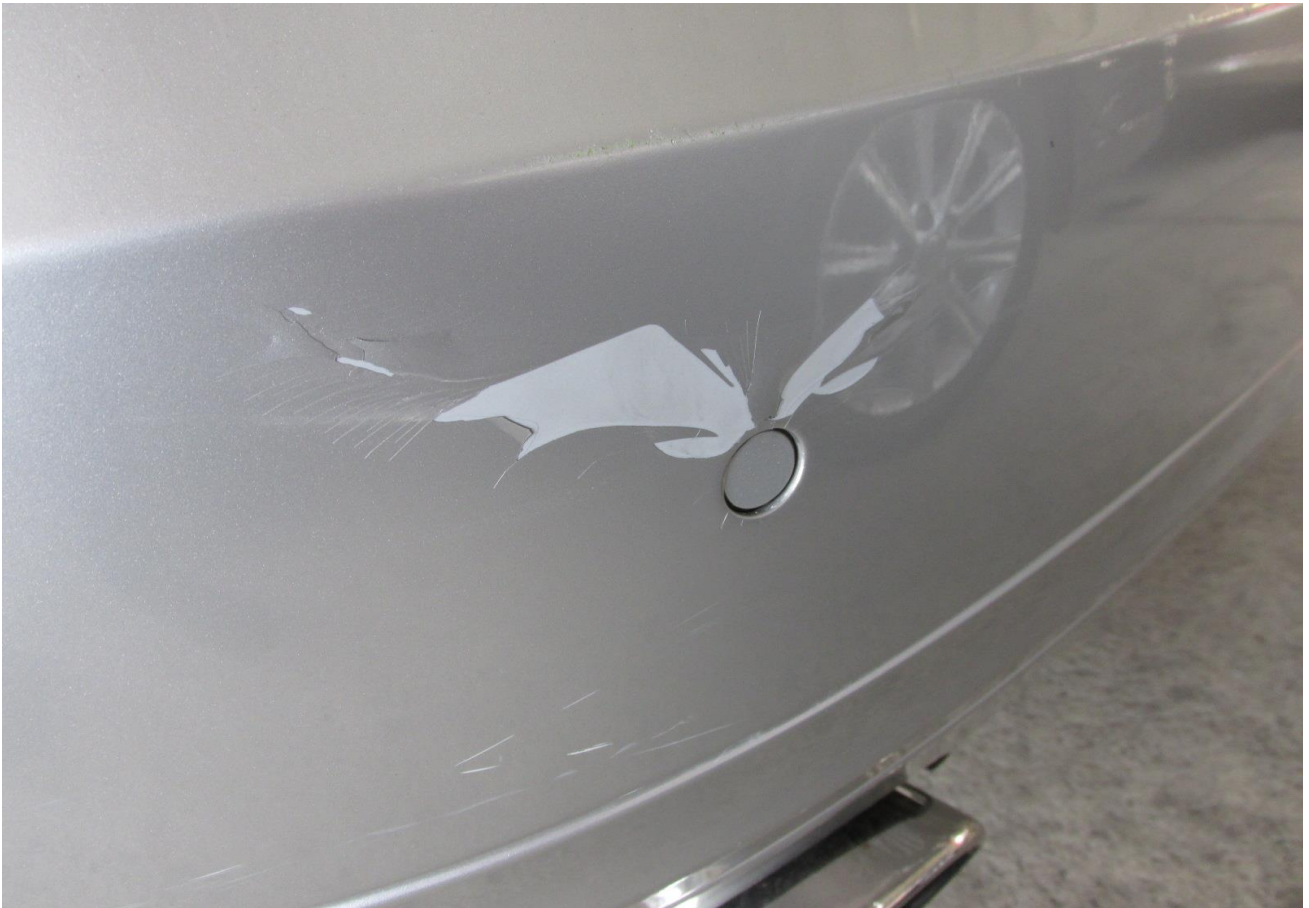
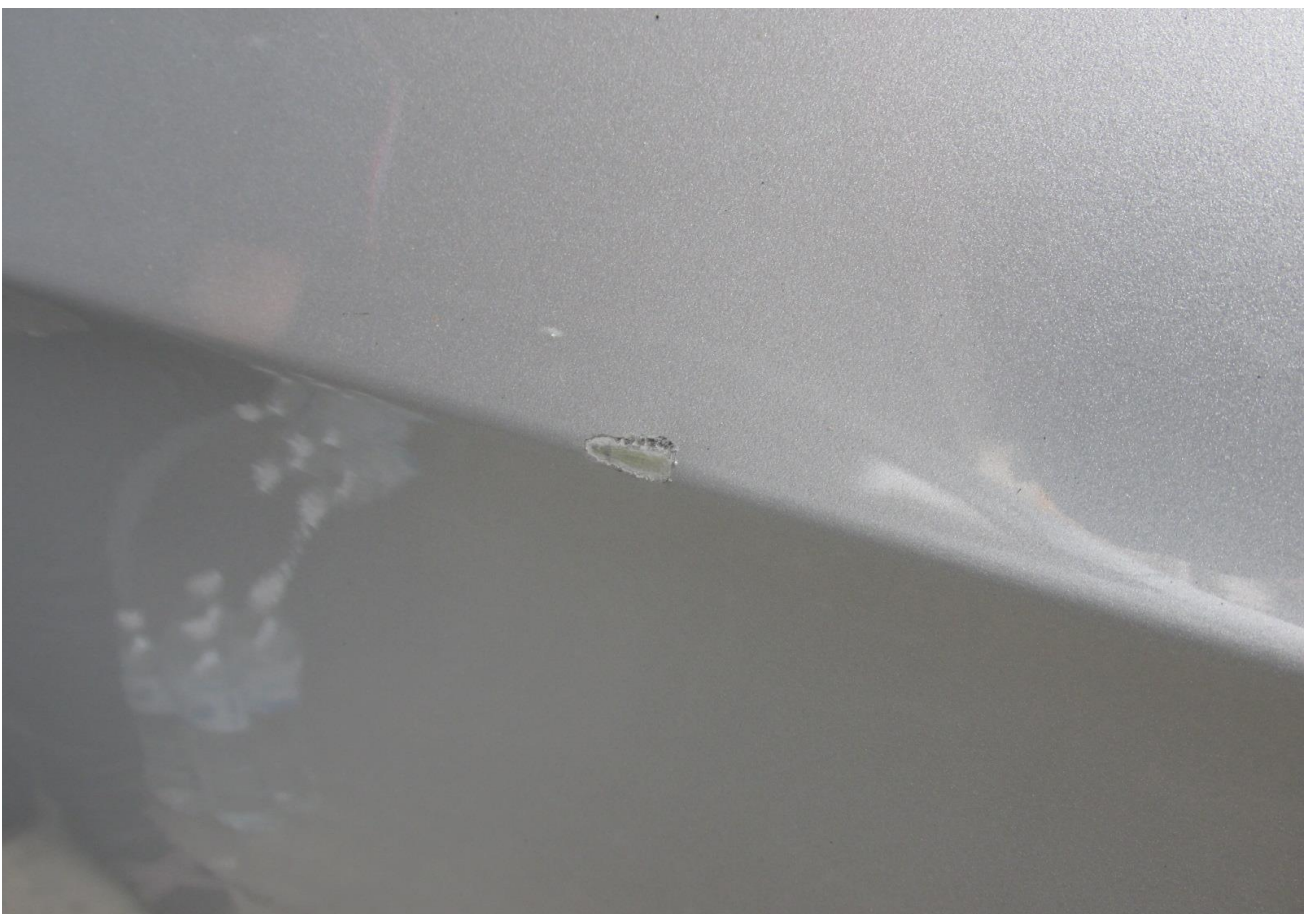
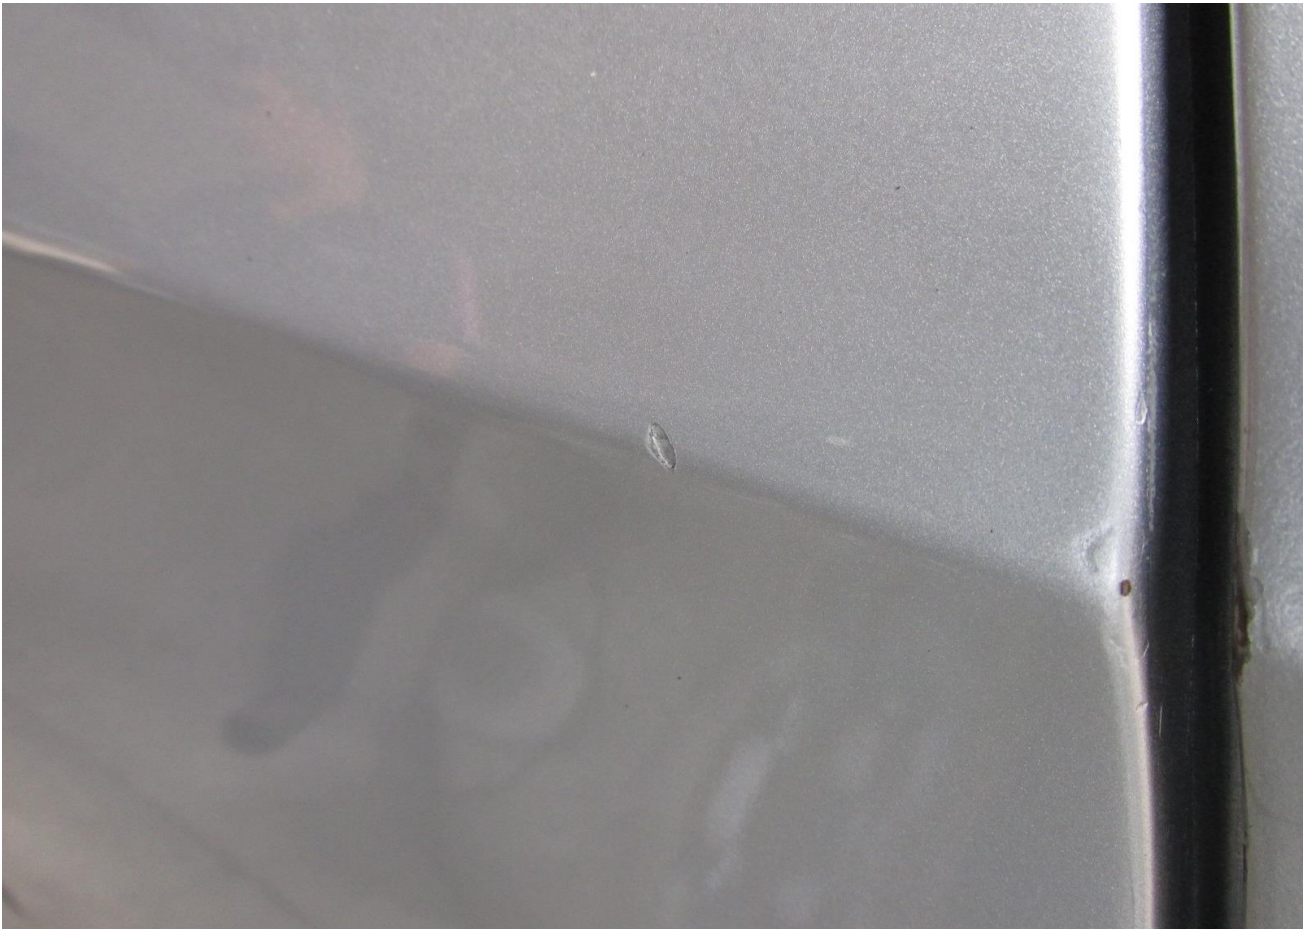
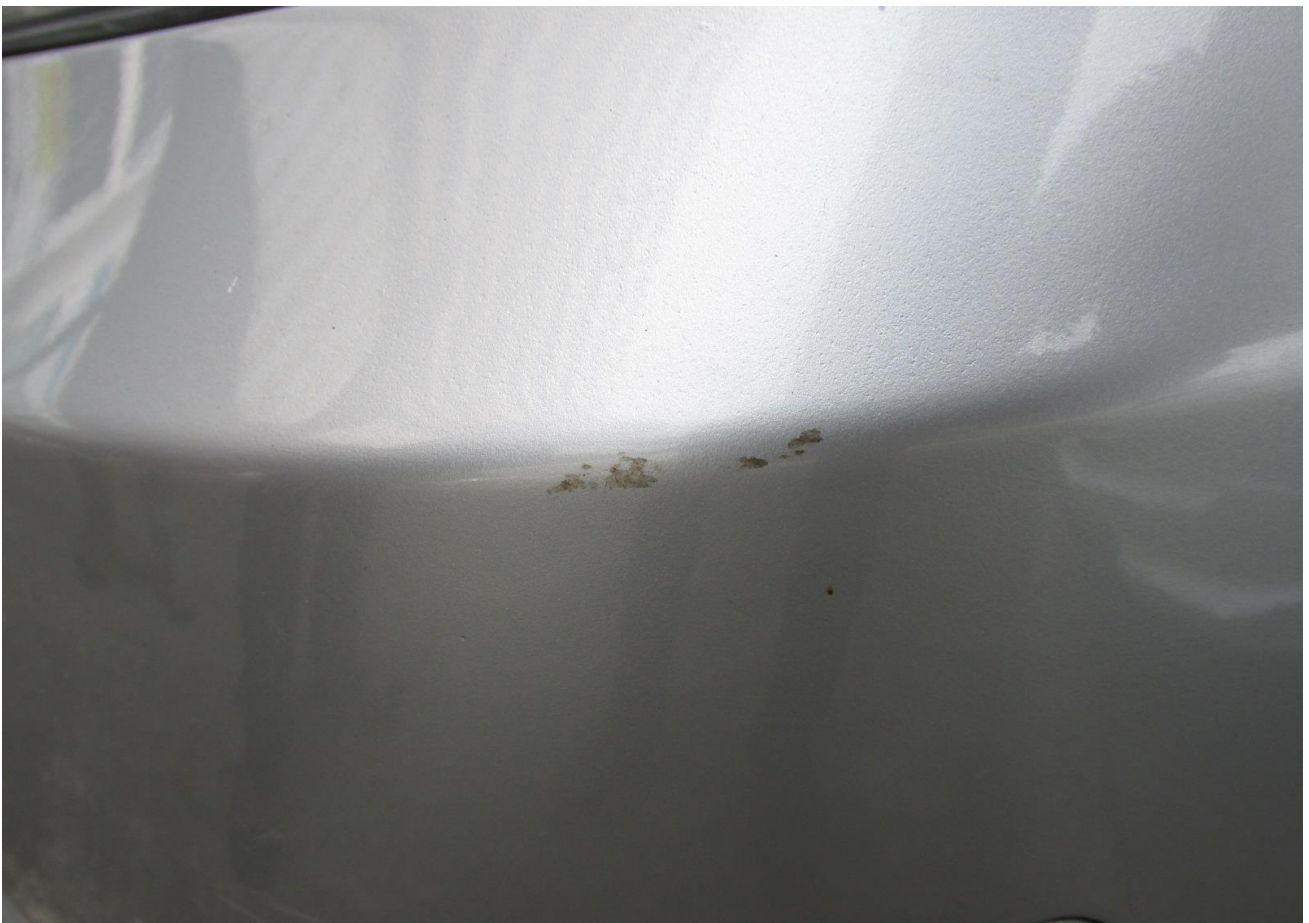
กันชนหน้า Front Bumper	สเก็ดหิน
	คาน รับกันชนหน้า (ขวา) Front Side Member (Right) Appearance	สภาพดี
	คาน รับกันชนหน้า (ซ้าย) Front Side Member (Left) Appearance	สภาพดี
	กระจังหน้ารถ Front Grill	สภาพดี
	ชุดคานหน้ารับหม้อน้ำ Radiator Core Support	สภาพดี
	ฝากระโปรงหน้ารถ Bonnet	สภาพดี
	ฝาห้องเครื่องด้านหน้า Cowl Panel Fire Wall	สภาพดี
	กระจกหน้า Windshield	สภาพดี
	หลังคา Roof	สภาพดี
	สภาพ และการทำงาน หลังคาชั้นรูป หลังคาเปิดประทุน Sunroof/Convertible functional and appearance	N/A
	แก้มหน้าขวา Front Right Wing	สภาพดี
	ประตูหน้าขวา Front Right Door	สเก็ดหิน
	กระจกมองข้างขวา Right Rear Mirror	สภาพดี
	ประตูหลังขวา Rear Right Door	สเก็ดหิน

ประตูเลื่อนด้านขวา Sliding Right Door	N/A
	แก้มหลังขวา Rear Right Wing	สภาพดี
	ชายน้าด้านขวา Right Rocker Panel	สภาพดี
	แก้มหน้าซ้าย Front Left Wing	สภาพดี
	ประตูหน้าซ้าย Front Left Door	สภาพดี
	กระจกมองข้างซ้าย Left Rear Mirror	สภาพดี
	ประตูหลังซ้าย Rear Left Door	สภาพดี
	ประตูเลื่อนด้านซ้าย Sliding Left Door	N/A
	แก้มหลังซ้าย Rear Left Wing	สภาพดี
	ชายน้าด้านซ้าย Left Rocker Panel	สภาพดี
	ประตูหลัง Rear Tail Gate	N/A
	ฝากระโปรงหลัง Boot	สภาพดี
	กระจกหลัง Rear Screen	สภาพดี
	กันชนหลัง Rear Bumper	สีแตก
	คาน รับกันชนหลัง (ขวา) Rear Side Member (Right) Appearance	สภาพดี

### ภาพภายนอก - Exterior Visual Details:

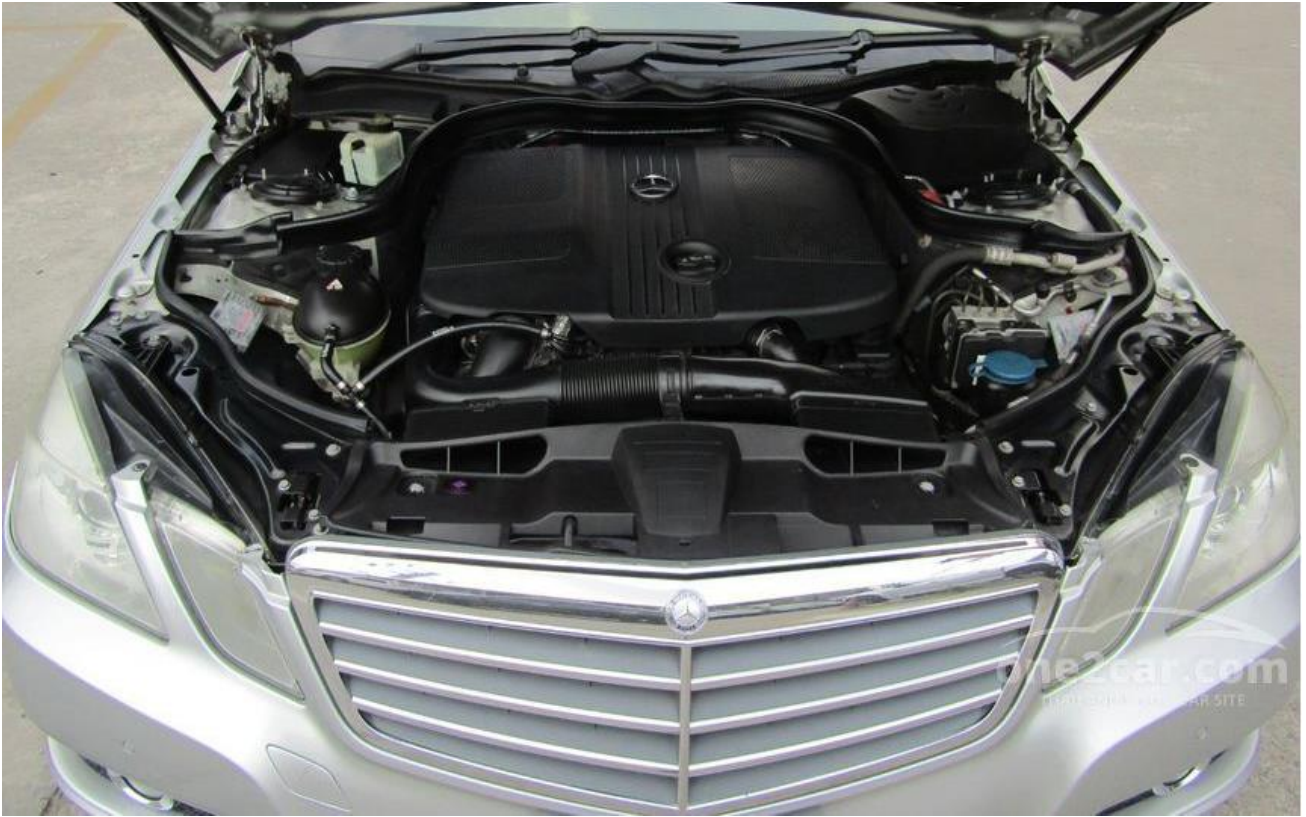
ภาพห้องเครื่อง - Engine Bay Visual Details

หม้อน้ำ และฝาหม้อน้ำ Radiator & Cap	สภาพดีตามอายุการใช้งาน
	รอกและสายพาน Drive Belt & Pulleys	สภาพดีตามอายุการใช้งาน
	หม้อลมเบรค Brake Booster	สภาพดีตามอายุการใช้งาน
	แม่ปั้มเบรค Master Cylinder Pressure	สภาพดีตามอายุการใช้งาน
	แบตเตอรี่ไม่รั่ว และ ชุดยึด ไม่มีสนิม No any leak on battery and no corrosion on battery support bracket	สภาพดีตามอายุการใช้งาน

การทดสอบ แบตเตอรี่ Battery Test  Note: If state of charge is lower than 80%, battery need to fully recharge before used. (ถ้า state of charge ต่ำกว่า 80% ควรทำการชาร์ต แบตเตอรี่ให้เต็มก่อนใช้งาน)	<b>Battery Test</b>		<b>Charging System Test at 2000 rpm</b>	
		Voltage	11.78 V	Voltage	14.67 V
		Rating	680 CCA	Status	Normal
		Current	525 CCA	<b>Start System Test</b>	
		Internal resistance	5.15 mΩ	Start Voltage	8.84 V
		State of Charge	0 %	Status	Normal
		State of Health	57 %	<b>Max. Load Test at 2000 rpm</b>	
		Status	Caution	Max. Load Voltage	14.56 V
		Test Date	22.02.61	Status	Normal

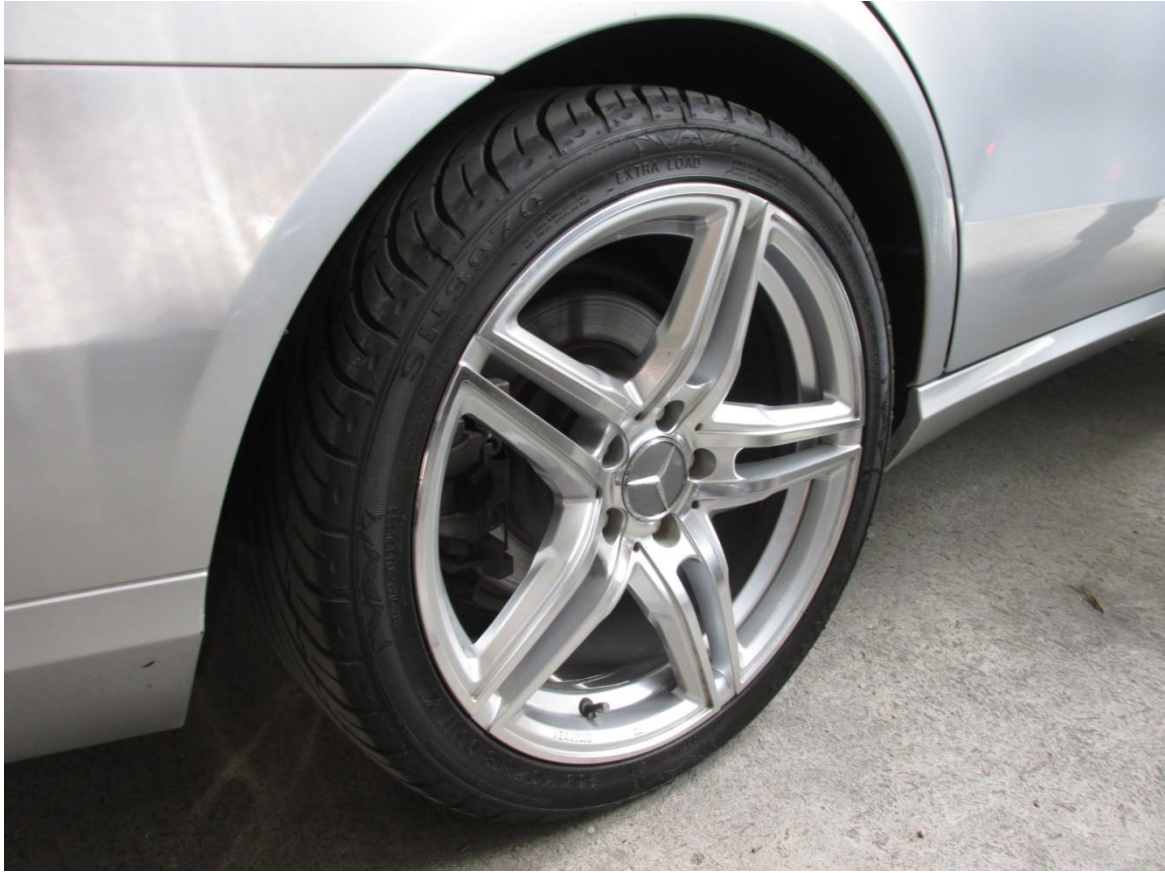
ภาพโดยรวมของยาง ล้อ และ เบรค - Tyres, Wheels & Brakes Visual Details:

สภาพยางรถยนต์, เดือน/ปี ผลิต Tyres Appearance, Year	ปียางผลิต 2916 ยางสภาพดี
	สภาพล้อรถ Wheel Rims Appearance	สภาพดีตามอายุการใช้งาน
	ยางอะไหล่ และล้อ Spare Tyre & Rim	สภาพดีตามอายุการใช้งาน
	ก้ามเบรค และท่อน้ำมัน Brake Hose Callipers & Pipes	สภาพปกติไม่พบการรั่วซึม
	ผ้าเบรค (หน้า/หลัง) Brake Pads (Front/Rear)	สภาพดีตามอายุการใช้งาน
	จานเบรค Brake Discs (Front/Rear)	ควรเจียจานเบรคครั้งต่อไปที่เปลี่ยนผ้าเบรค
	ดรัมเบรคล้อหลัง Brakes and Drums any No Leakage	N/A
	การทำงานของเบรคมือ Park Brake function	ระยะการทำงานปกติ
	คำแนะนำอื่นๆ Other	N/A
