1024/0142-3

BMW 740Le 2.0 xDrive Pure Excellence

Apr 1, 2024

# Vehicle Inspection Report

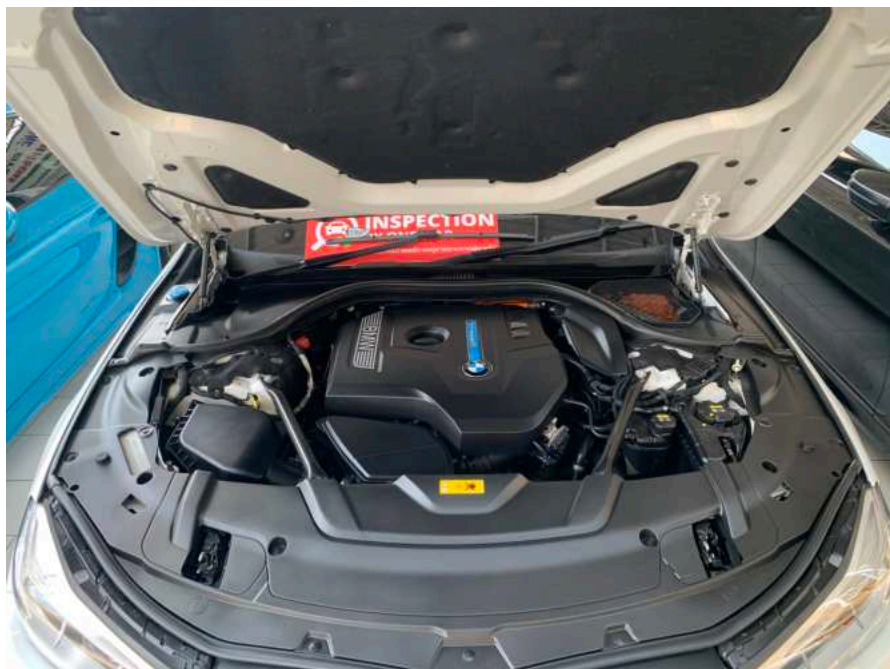
### ภาพห้องเครื่อง

Voltage	12.33	V
Rating	700	CCA
Current	416	CCA
Internal resistance	6.72	mΩ
State of Charge	66	%
State of Health	35	%
Status	REPLACE

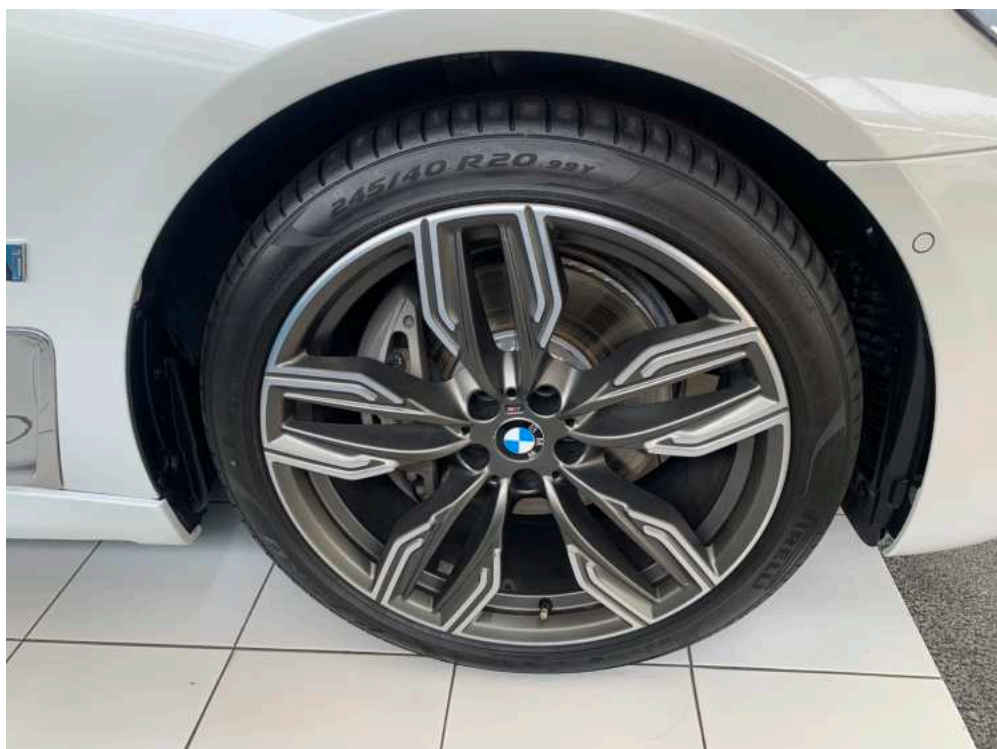
#### ขอบยาง ล้อ

25/23
