# Vehicle Inspection Report

ยี่ห้อ/รุ่น (Make/Model): TOYOTA ALTIS	วันที่ตรวจสอบรถยนต์(Date of Inspection): 19.02.61
เลขตัวถัง (VIN): MR053REH404600831	เลขคำขอบริการ (Job No.) : I017/081-040
เลขเครื่องยนต์ (Engine No.):2ZR Y016519	<p>Vehicle Picture:</p>  
ปีผลิต (Build Date):2014	
สี (Color): เทา	
เลขไมล์ (Mileage): 198389	
เลขทะเบียน (No. Plate): 2กพ 5605	
ทะเบียนหมดอายุ (Registration Expiry): 5 ก.พ. 62	
ชื่อลูกค้า Customer Name:	
ที่อยู่ (Address):	
โทรศัพท์(Tel):	
สถานที่ตรวจสอบรถ (Inspection Place): REGENT HOME CAR

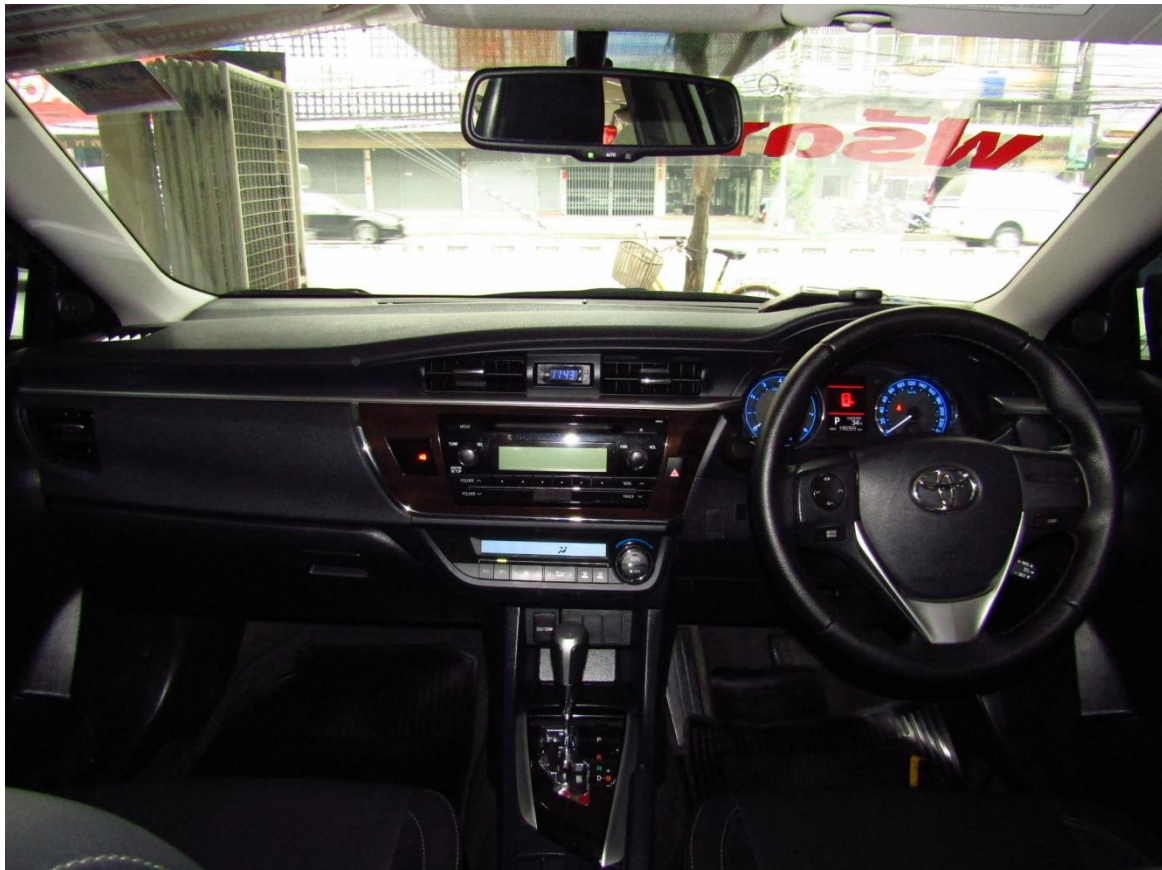
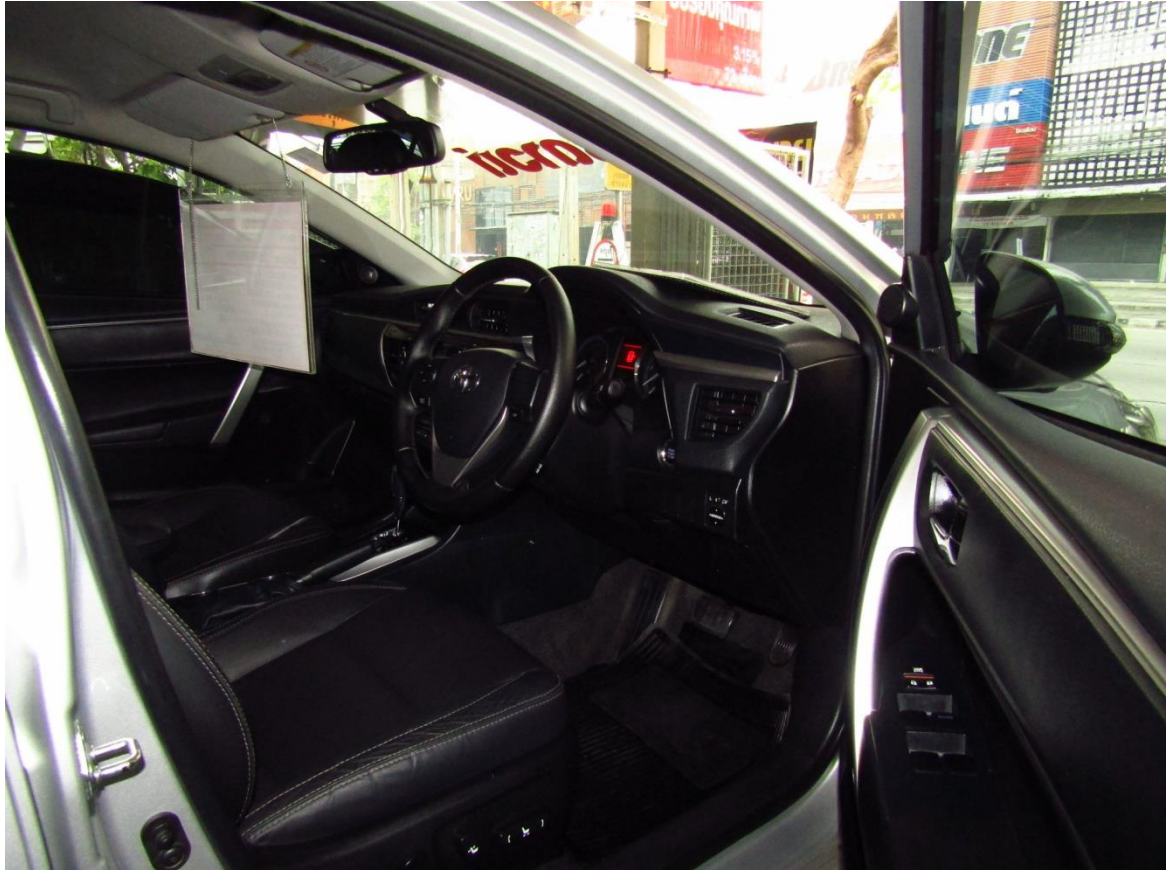
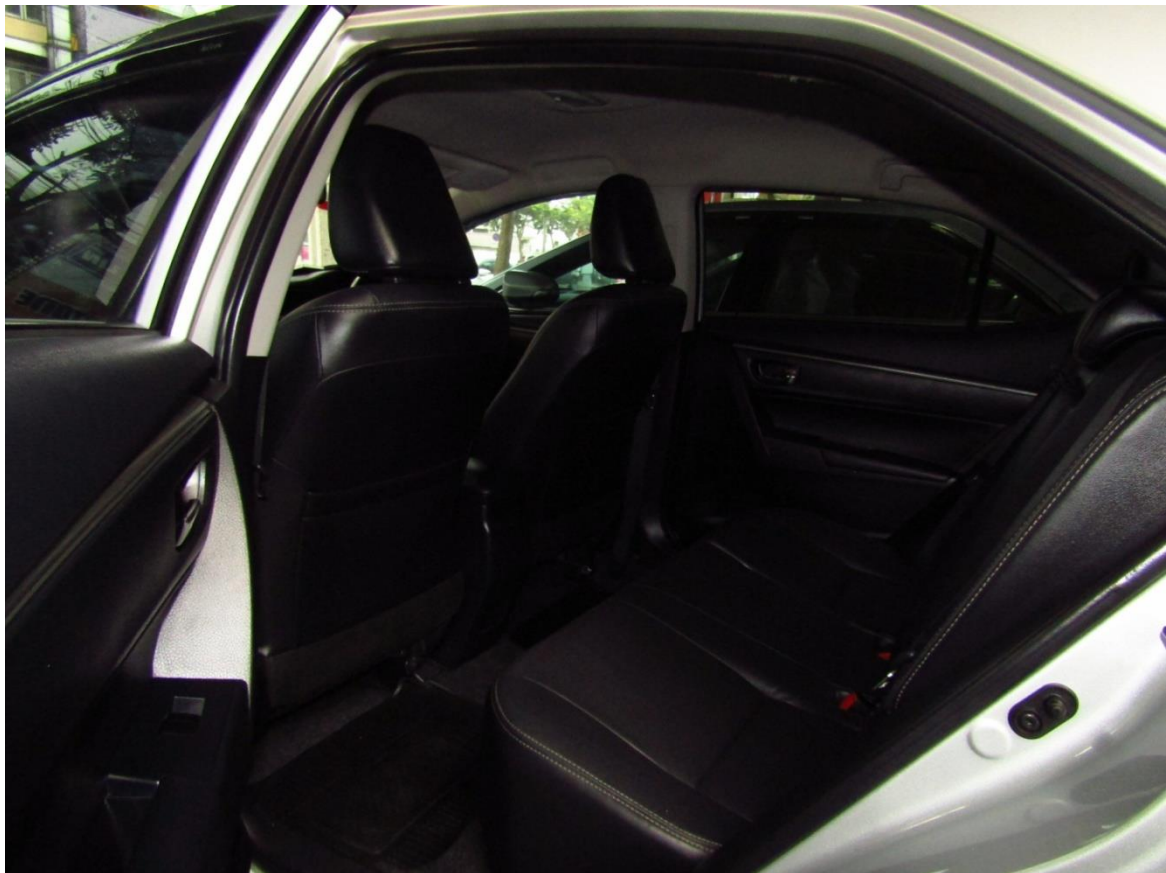
ภาพภายในด้านหน้า หลัง และ จุดบกพร่อง - Interior Visual Details (Front, Rear and/or Defect):

ที่นั่ง สภาพ Seat Appearance	สภาพดีตามอายุการใช้งาน
	การทำงาน การปรับ และการล็อกเบาะ Seat Adjust functional	ทำงานได้ดี
	สภาพ รางได้เบาะ Seat slide adjust rail	สภาพดีตามอายุการใช้งาน
	เข็มขัดนิรภัย Seat Belts	สภาพดีตามอายุการใช้งาน
	แผงคอนโซล Other Trims	สภาพดีตามอายุการใช้งาน
	เครื่องเสียงภายในรถ Radio/ Multiplayer	เปิด-ปิด ปกติ
	ลำโพง Speaker working	ทำงานปกติ
	ไล่ฝ้ากระจกหลัง Rear Window Demister	สภาพดีไม่พบรอยขาด
	อุปกรณ์ทำความเย็นและความร้อน Air Condition/Heater	แอร์เย็น ทำงานปกติ
	ชุดปัดน้ำฝน และระบบฉีดน้ำ Washers & Wipers	ทำงานปกติ
	แตร Horn	ทำงานปกติ
	บานพับและกลอนประตู Doors, Locks & Hinges	สภาพดีเหมาะสมกับอายุการใช้งาน
	การเปิดประตูจากด้านใน Door Handle (inside)	ทำงานได้ดี
	สภาพยางขอบประตู Weather Strip	สภาพดีเหมาะสมกับอายุการใช้งาน
	การทำงานของกระจก Window Operation	ทำงานเปิด-ปิด ปกติ

หน้าปัดและมาตรวัด ปรกติ หรือ มีไฟโชว์หรือไม่ Dash Warning Lights & Gauges	ไม่มี

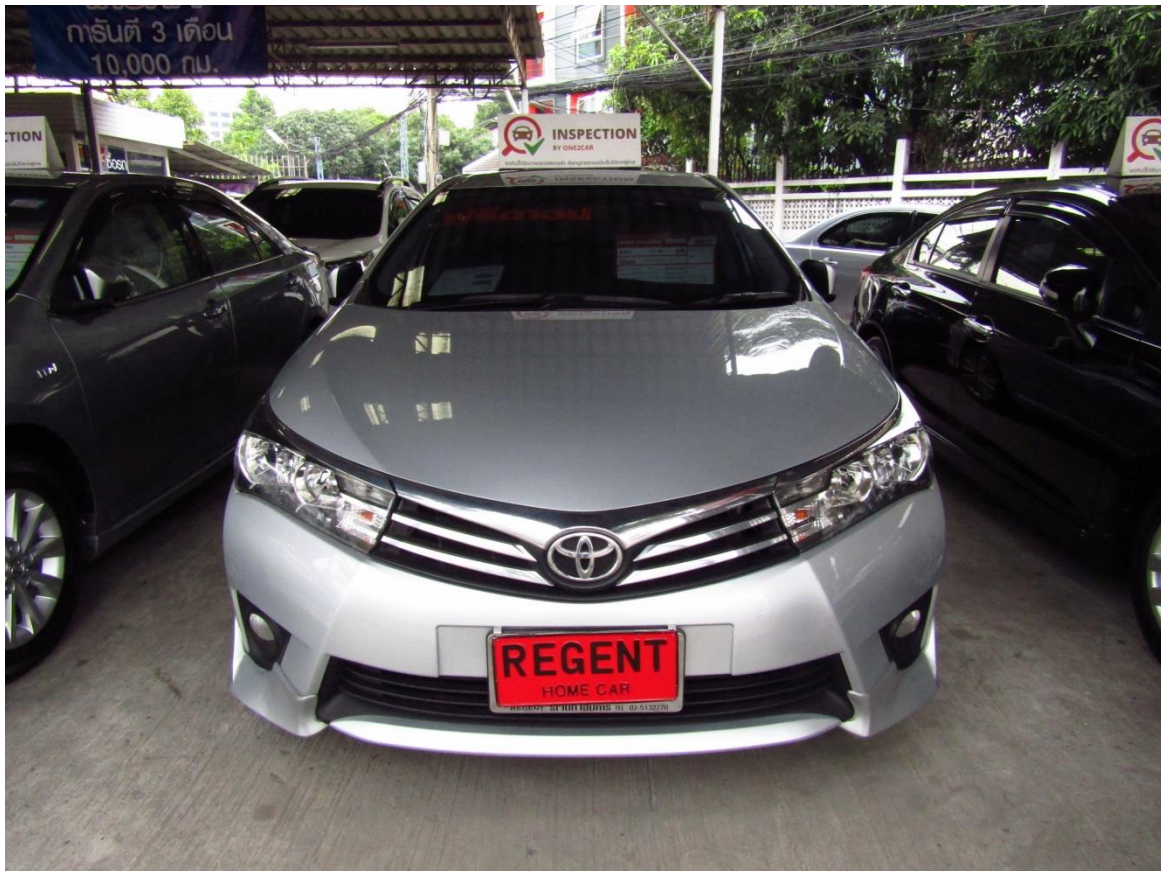
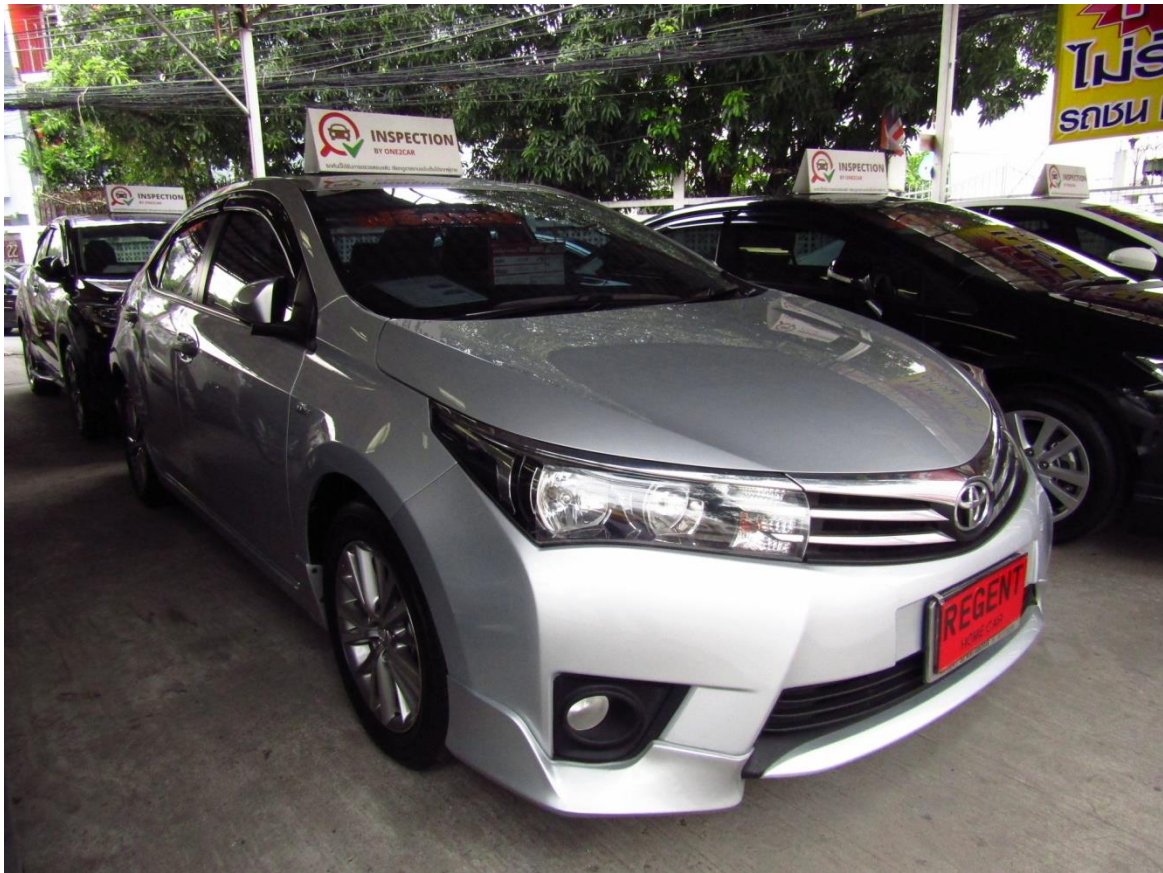
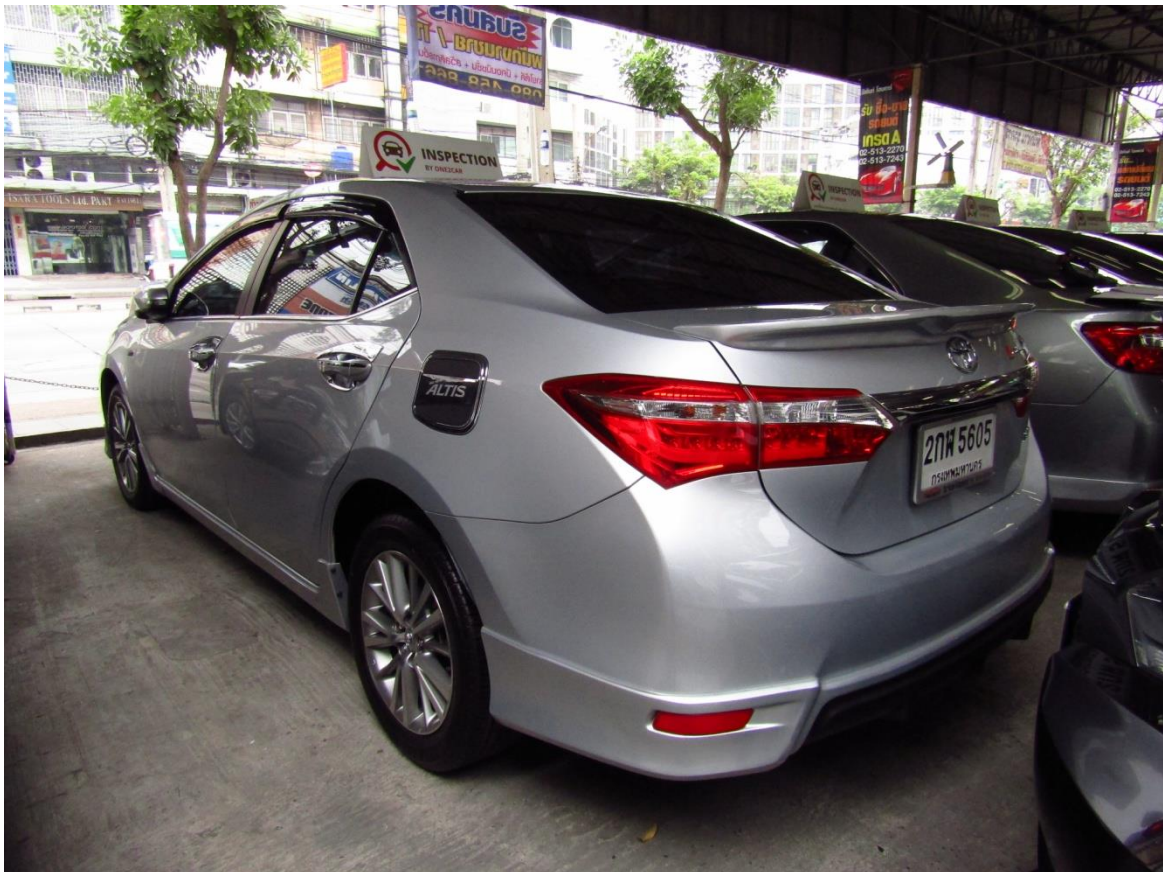
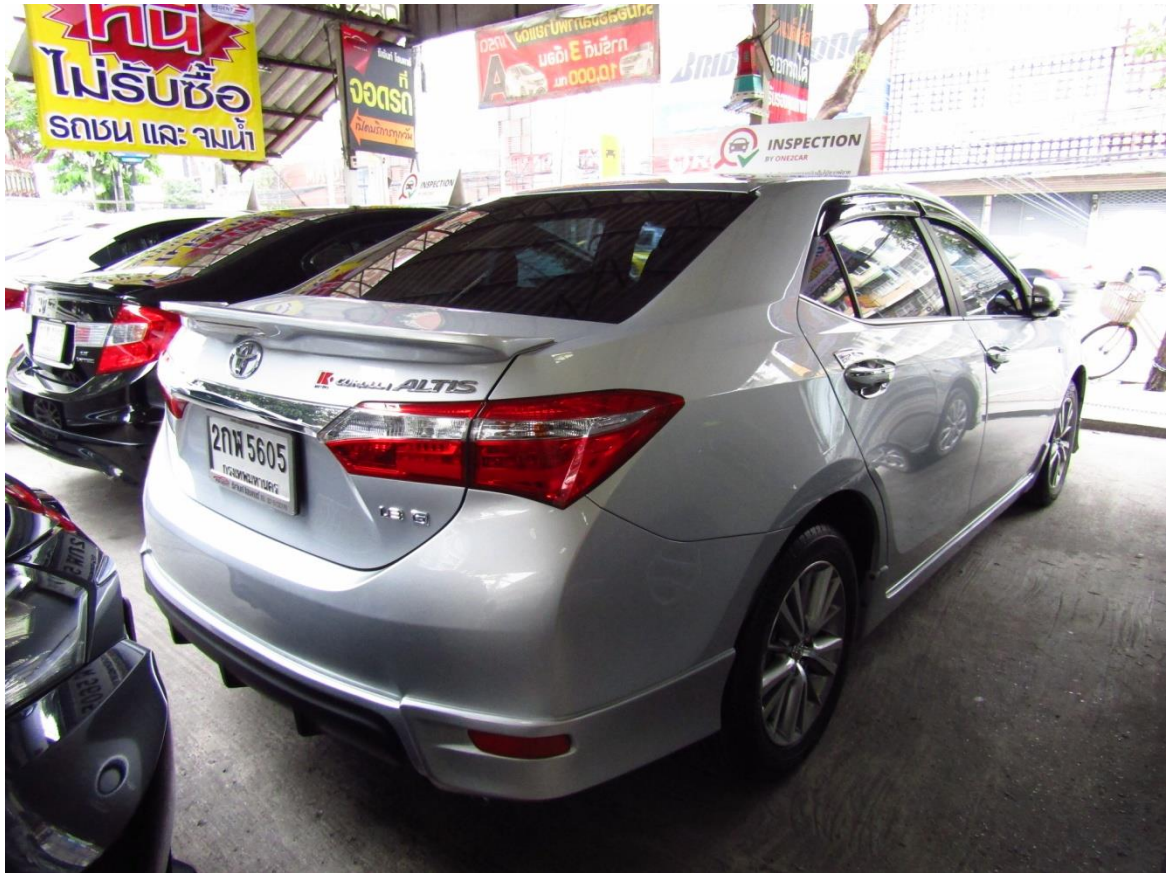
### ภาพภายนอก - Exterior Visual Details:

กันชนหน้า Front Bumper	สภาพดี
	คาน รับกันชนหน้า (ขวา) Front Side Member (Right) Appearance	สภาพดี
	คาน รับกันชนหน้า (ซ้าย) Front Side Member (Left) Appearance	สภาพดี
	กระจังหน้ารถ Front Grill	สภาพดี
	ชุดคานหน้ารับหม้อน้ำ Radiator Core Support	สภาพดี
	ฝากระโปรงหน้ารถ Bonnet	สภาพดี
	ฝาห้องเครื่องด้านหน้า Cowl Panel Fire Wall	สภาพดี
	กระจกหน้า Windshield	สภาพดี
	หลังคา Roof	สภาพดี
	สภาพ และการทำงาน หลังคาชั้นรูป หลังคาเปิดประทุน Sunroof/Convertible functional and appearance	N/A
	แก้มหน้าขวา Front Right Wing	สภาพดี
	ประตูหน้าขวา Front Right Door	สภาพดี
	กระจกมองข้างขวา Right Rear Mirror	สภาพดี
	ประตูหลังขวา Rear Right Door	สภาพดี

ประตูเลื่อนด้านขวา Sliding Right Door	N/A
	แก้มหลังขวา Rear Right Wing	สภาพดี
	ชายน้าด้านขวา Right Rocker Panel	สภาพดี
	แก้มหน้าซ้าย Front Left Wing	สภาพดี
	ประตูหน้าซ้าย Front Left Door	สภาพดี
	กระจกมองข้างซ้าย Left Rear Mirror	สภาพดี
	ประตูหลังซ้าย Rear Left Door	สภาพดี
	ประตูเลื่อนด้านซ้าย Sliding Left Door	N/A
	แก้มหลังซ้าย Rear Left Wing	สภาพดี
	ชายน้าด้านซ้าย Left Rocker Panel	สภาพดี
	ประตูหลัง Rear Tail Gate	N/A
	ฝากระโปรงหลัง Boot	สภาพดี
	กระจกหลัง Rear Screen	สภาพดี
	กันชนหลัง Rear Bumper	สภาพดี
	คาน รับกันชนหลัง (ขวา) Rear Side Member (Right) Appearance	สภาพดี

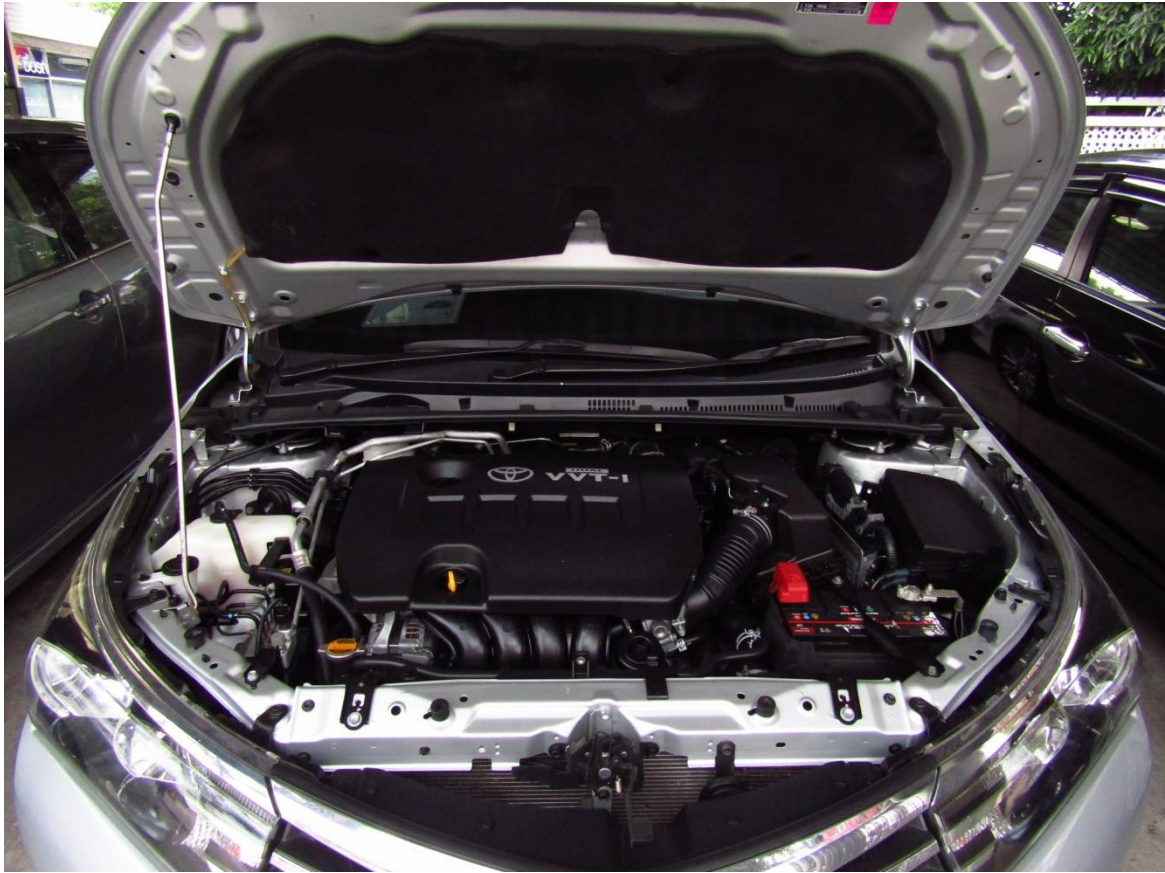
ภาพห้องเครื่อง - Engine Bay Visual Details

หม้อน้ำ และฝาหม้อน้ำ Radiator & Cap	สภาพดีตามอายุการใช้งาน
	รอกและสายพาน Drive Belt & Pulleys	สภาพดีตามอายุการใช้งาน
	หม้อลมเบรค Brake Booster	สภาพดีตามอายุการใช้งาน
	แม่ปั้มเบรค Master Cylinder Pressure	สภาพดีตามอายุการใช้งาน
	แบตเตอรี่ไม่รั่ว และ ชุดยึด ไม่มีสนิม No any leak on battery and no corrosion on battery support bracket	สภาพดีตามอายุการใช้งาน

การทดสอบ แบตเตอรี่ Battery Test  Note: If state of charge is lower than 80%, battery need to fully recharge before used. (ถ้า state of charge ต่ำกว่า 80% ควรทำการชาร์ต แบตเตอรี่ให้เต็มก่อนใช้งาน)	<b>Battery Test</b>		<b>Charging System Test at 2000 rpm</b>	
		Voltage	12.44 V	Voltage	13.85 V
		Rating	365 CCA	Status	Normal
		Current	367 CCA	<b>Start System Test</b>	
		Internal resistance	7.37 mΩ	Start Voltage	10.31 V
		State of Charge	64 %	Status	Too low
		State of Health	93 %	<b>Max. Load Test at 2000 rpm</b>	
		Status	Great	Max. Load Voltage	13.60 V
		Test Date	19.02.61	Status	Normal

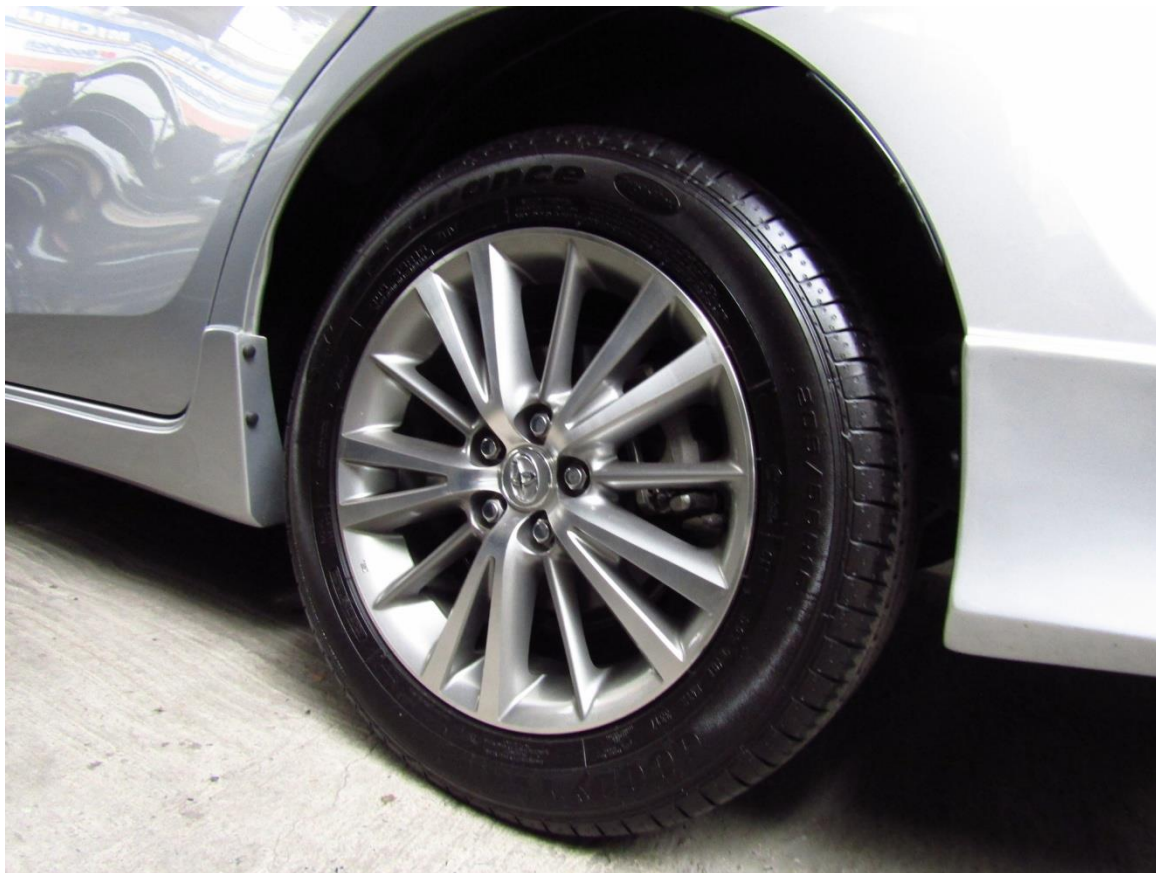
ภาพโดยรวมของยาง ล้อ และ เบรค - Tyres, Wheels & Brakes Visual Details:

สภาพยางรถยนต์, เดือน/ปี ผลิต Tyres Appearance, Year	ปียางผลิต 3317 ยางสภาพดี
 	สภาพล้อรถ Wheel Rims Appearance	สภาพดีตามอายุการใช้งาน
 	ยางอะไหล่ และล้อ Spare Tyre & Rim	สภาพดีตามอายุการใช้งาน
 	ก้ามเบรค และท่อน้ำมัน Brake Hose Callipers & Pipes	สภาพปกติไม่พบการรั่วซึม
 	ผ้าเบรค (หน้า/หลัง) Brake Pads (Front/Rear)	สภาพดีตามอายุการใช้งาน
 	จานเบรค Brake Discs (Front/Rear)	ควรเจียจานเบรคครั้งต่อไปที่เปลี่ยนผ้าเบรค
 	ดรัมเบรคล้อหลัง Brakes and Drums any No Leakage	N/A
 	การทำงานของเบรคมือ Park Brake function	ระยะการทำงานปกติ
 	คำแนะนำอื่นๆ Other	N/A
