I023/0231-115

Ford Everest 2.0 Titanium+ 4WD

Vehicle Inspection Report

สรุปผลการตรวจสภาพรถ (Inspection Summary)

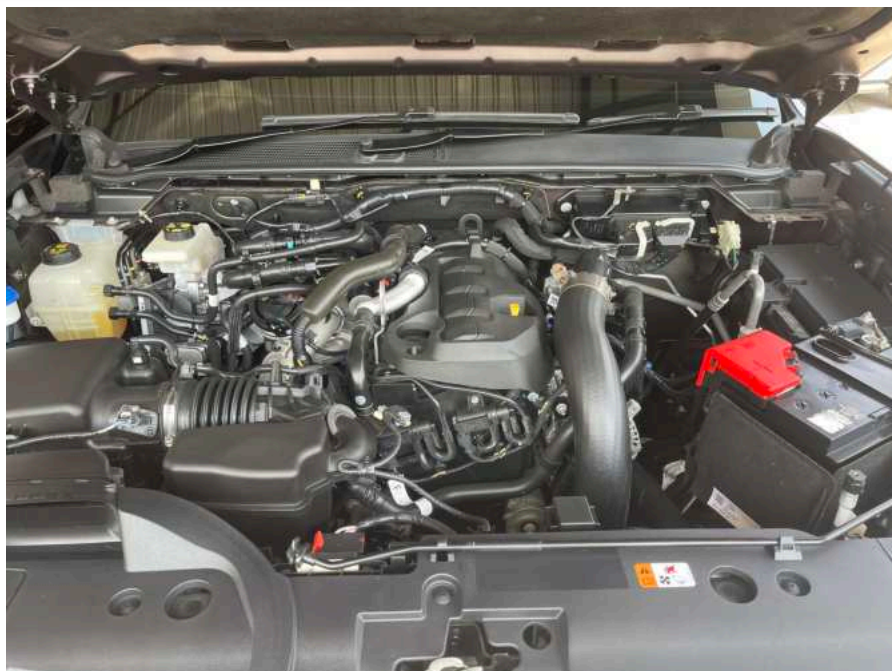
ภาพห้องเครื่อง

Voltage	12.06	V
Rating	700	CCA
Current	738	CCA
Internal resistance	3.7	mΩ
State of Charge	32	%
State of Health	100	%
Status	GREAT

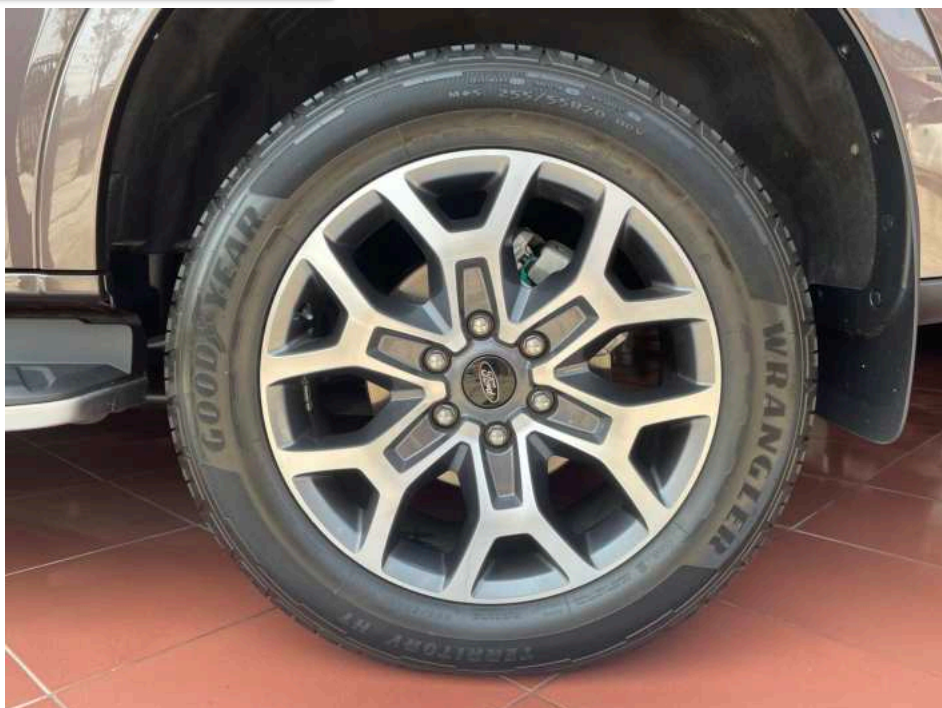
ขอบยาง ล้อ

23/23
