Chevrolet Colorado 2.5 Flex Cab LT

Nov 23, 2023

INSPECTION
BY ONE2CAR

Vehicle Inspection Report สรุปผลการตรวจสภาพรถ (Inspection Summary)

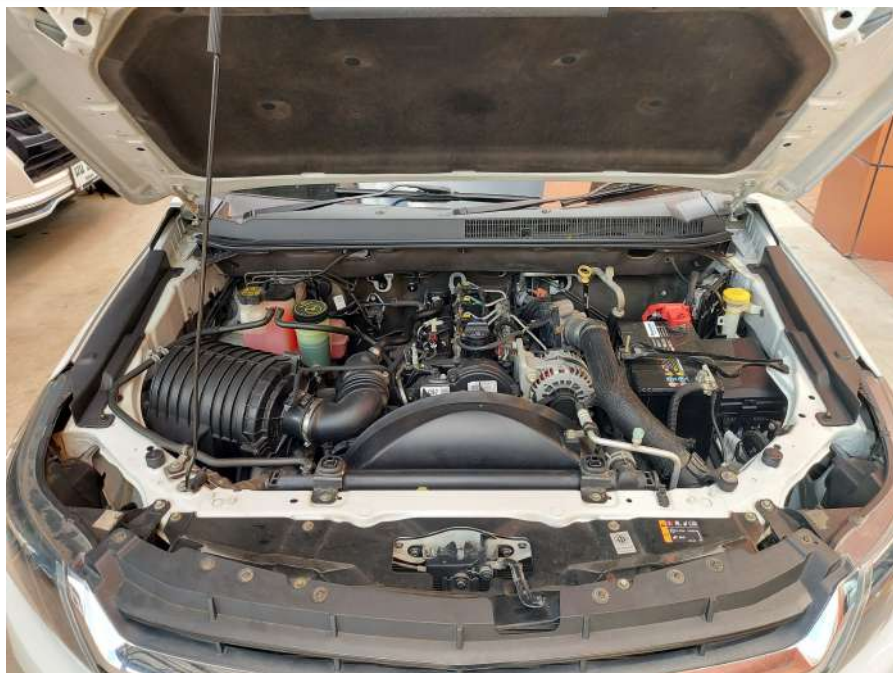
ภาพห้องเครื่อง

Voltage	12.92	V
Rating	650	CCA
Current	503	CCA
Internal resistance	5.38	mΩ
State of Charge	100	%
State of Health	57	%
Status	CAUTION

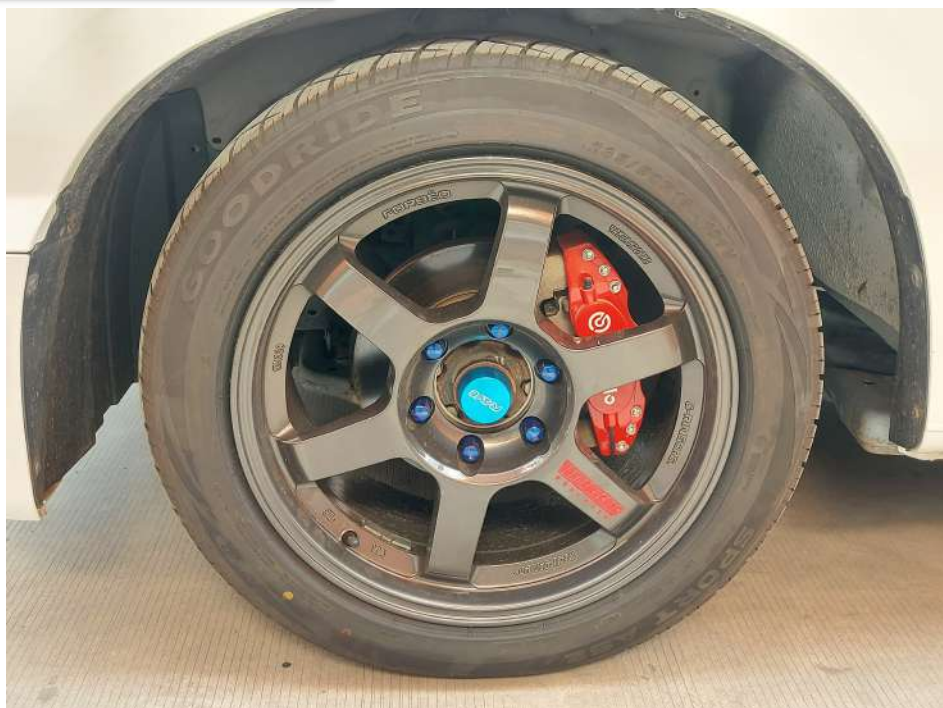
ขอบยาง ล้อ

21/22
