# Vehicle Inspection Report

ยี่ห้อ/รุ่น (Make/Model): BMW Z4 SDRIVE 201 RHD	วันที่ตรวจสอบรถยนต์(Date of Inspection): 12.02.61
เลขตัวถัง (VIN): WBALL32050J081121	เลขคำขอบริการ (Job No.) : I018/018-011
เลขเครื่องยนต์ (Engine No.): A7150327	<p>Vehicle Picture:</p>

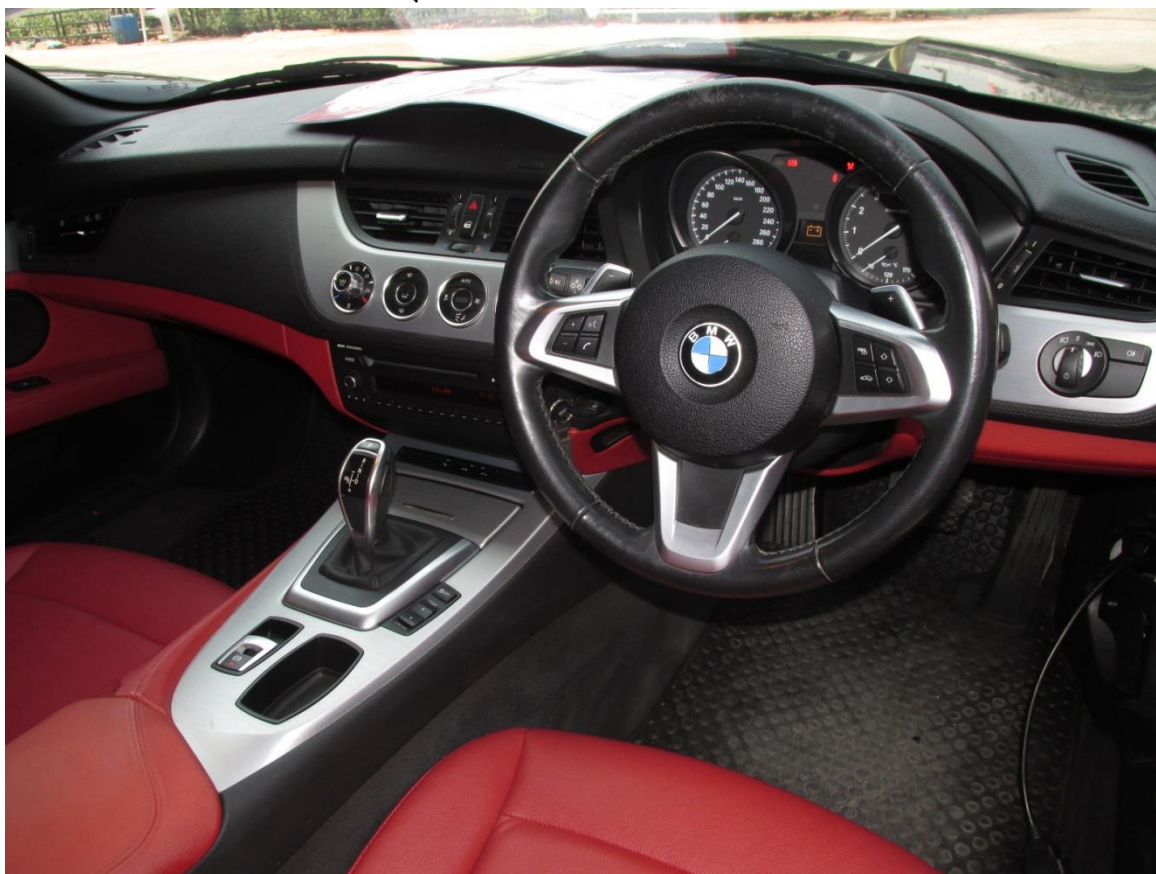
ภาพภายในด้านหน้า หลัง และ จุดบกพร่อง - Interior Visual Details (Front, Rear and/or Defect):

หน้าปัดและมาตรวัด ปกติ หรือ มีไฟ โช๊คหรือไม่มี Dash Warning Lights & Gauges	ไม่มี
	การวินิจฉัยผ่านทาง OBD On-Board Diagnostics (OBD)	ปกติ
	ไฟส่องสว่าง All Lights	ปกติ
	สมุดคู่มือรถ Owner's Manual & Service Intervals	N/A
	อื่นๆ เพิ่มเติม เช่น กลิ่น เศษกระดาษ Odor and Other	N/A

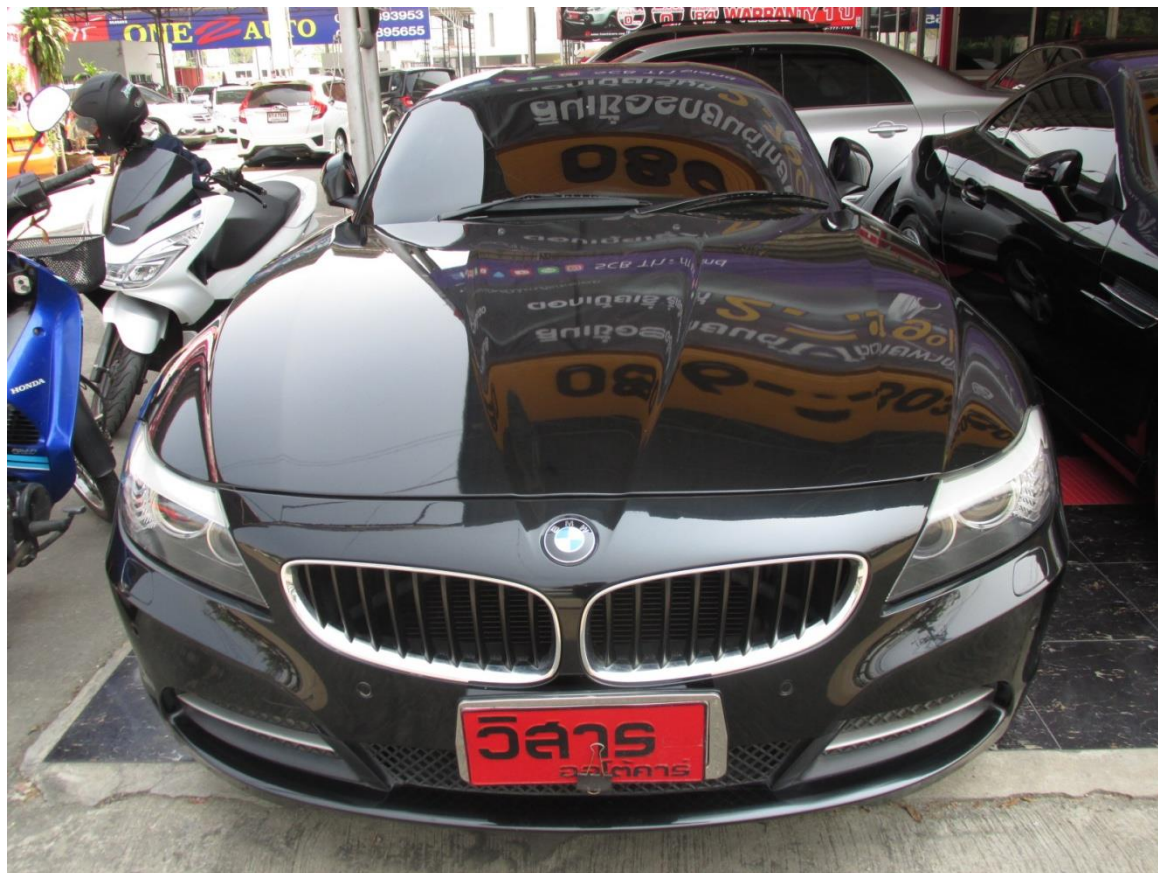
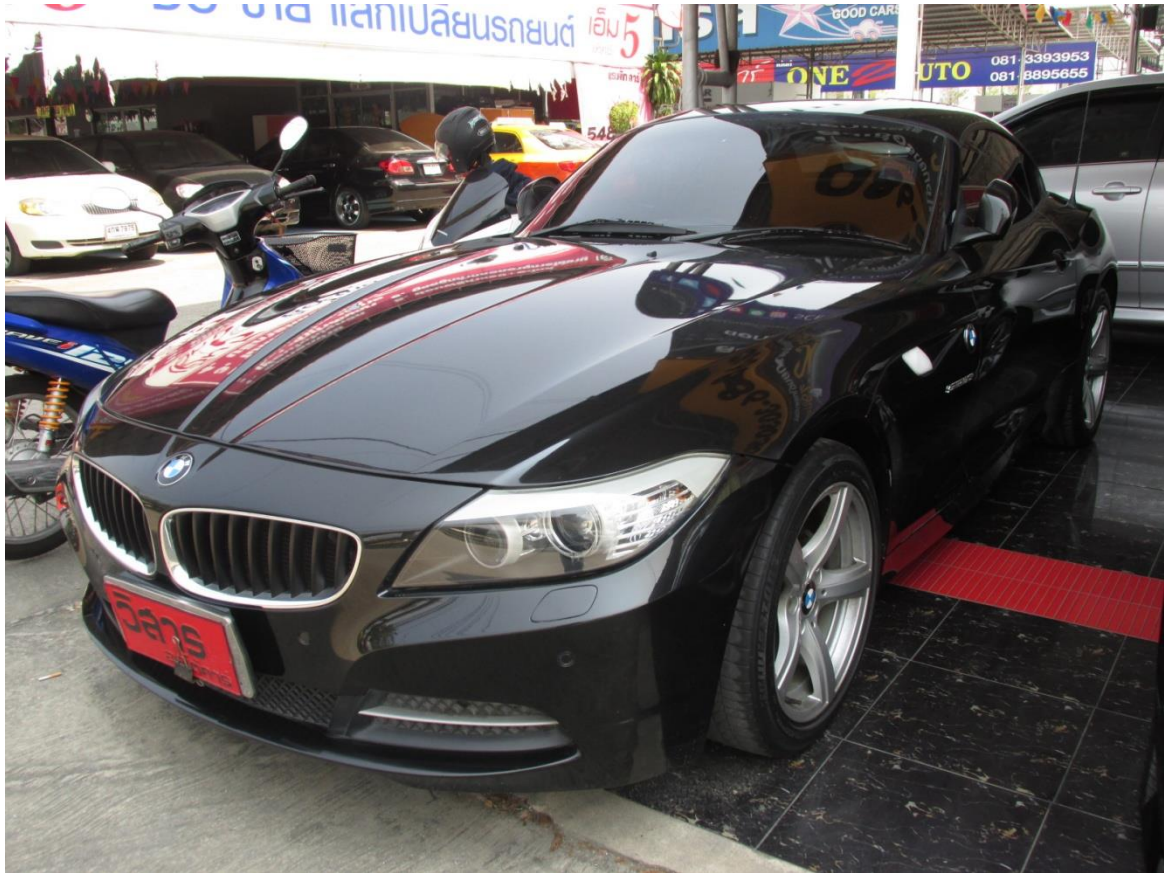
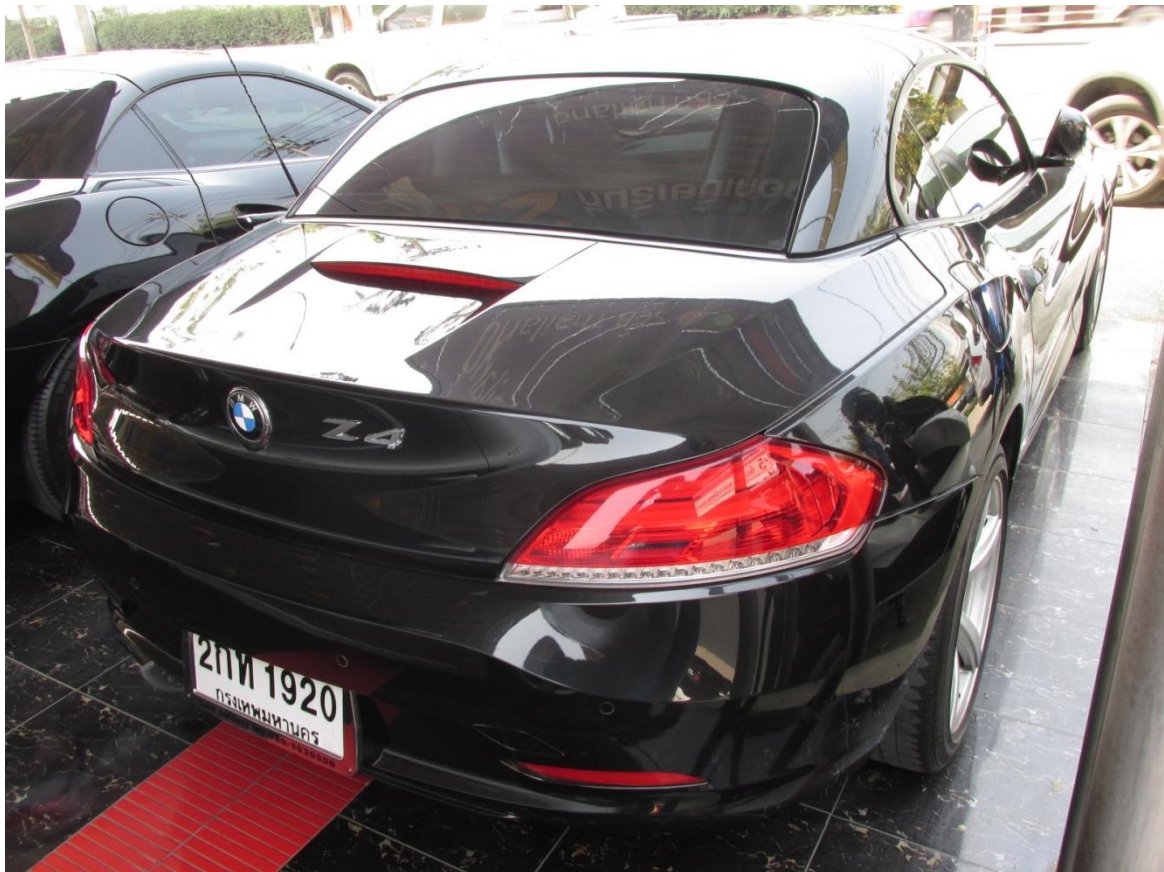
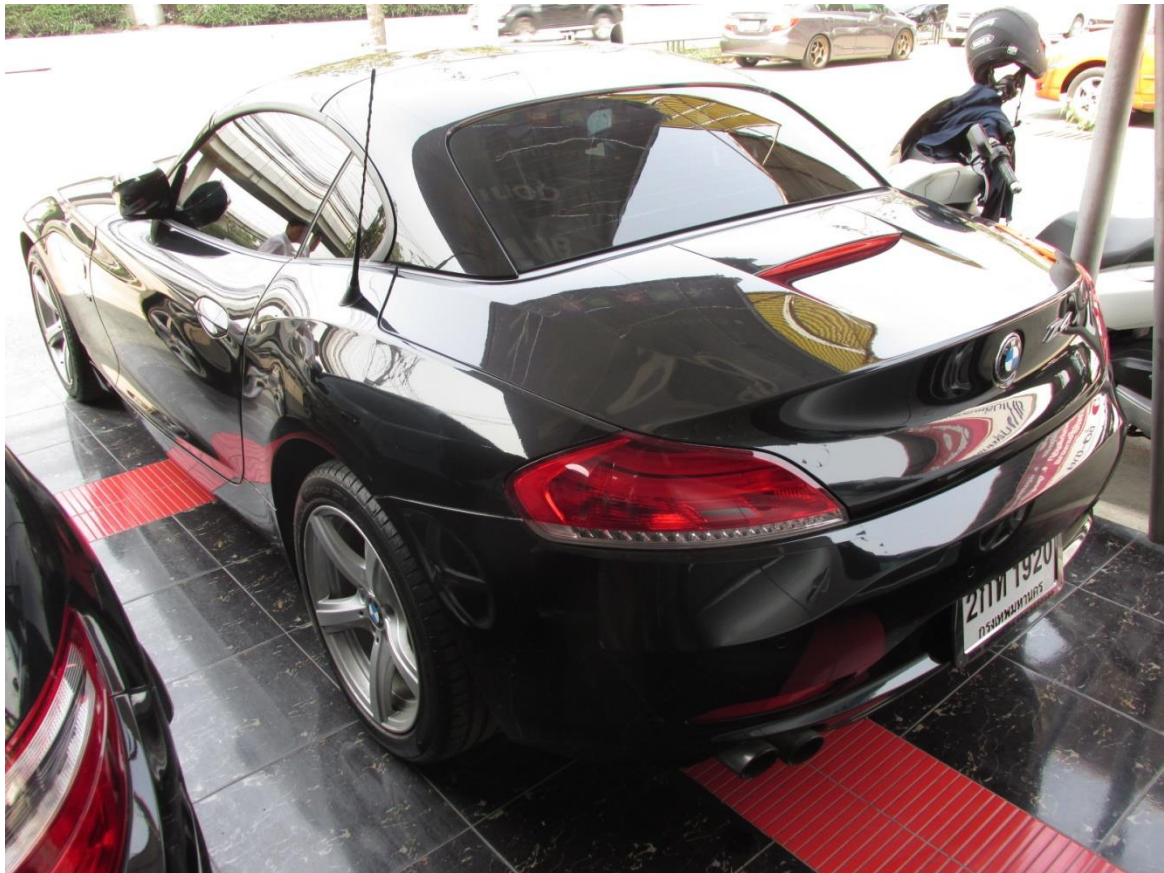
### ภาพภายนอก - Exterior Visual Details:

ท่อไอเสีย Exhaust	สภาพดีตามอายุการใช้งาน
	เฟืองท้าย Differentia	สภาพดีตามอายุการใช้งาน
	เพลาขับ Drive Shafts	สภาพดีตามอายุการใช้งาน
	การทำงานการเปิดปิดประตูทุกบาน All Door Handle Functional	ปกติ
	การทำงานของฝาช่องเติมน้ำมัน Fuel Cap functional	ปกติ
	ช่องเก็บยางอะไหล่ Spare Tire Housing	สภาพดี
	อื่นๆเพิ่มเติม Others	N/A

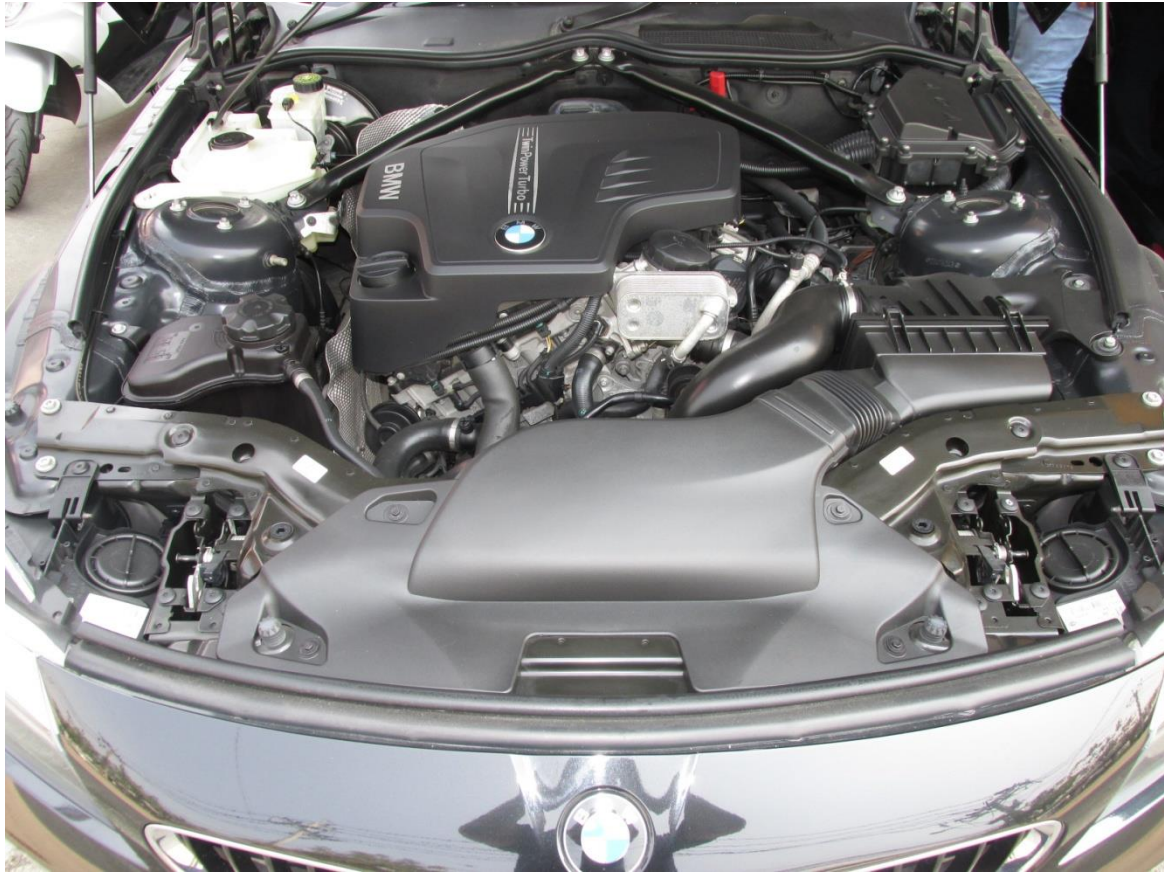
ภาพห้องเครื่อง - Engine Bay Visual Details

การทดสอบ แบตเตอรี่ Battery Test  Note: If state of charge is lower than 80%, battery need to fully recharge before used. (ถ้า state of charge ต่ำกว่า 80% ควรทำการชาร์ต แบตเตอรี่ให้เต็มก่อนใช้งาน)	<b>Battery Test</b>		<b>Charging System Test at 2000 rpm</b>	
		Voltage	11.53 V	Voltage	11.43 V
		Rating	760 CCA	Status	Too low
		Current	160 CCA	<b>Start System Test</b>	
		Internal resistance	mΩ 16.96	Start Voltage	6.59 V
		State of Charge	0 %	Status	Too low
		State of Health	13 %	<b>Max. Load Test at 2000 rpm</b>	
		Status	Replace	Max. Load Voltage	10.96 V
		Test Date	12.02.61	Status	Too low

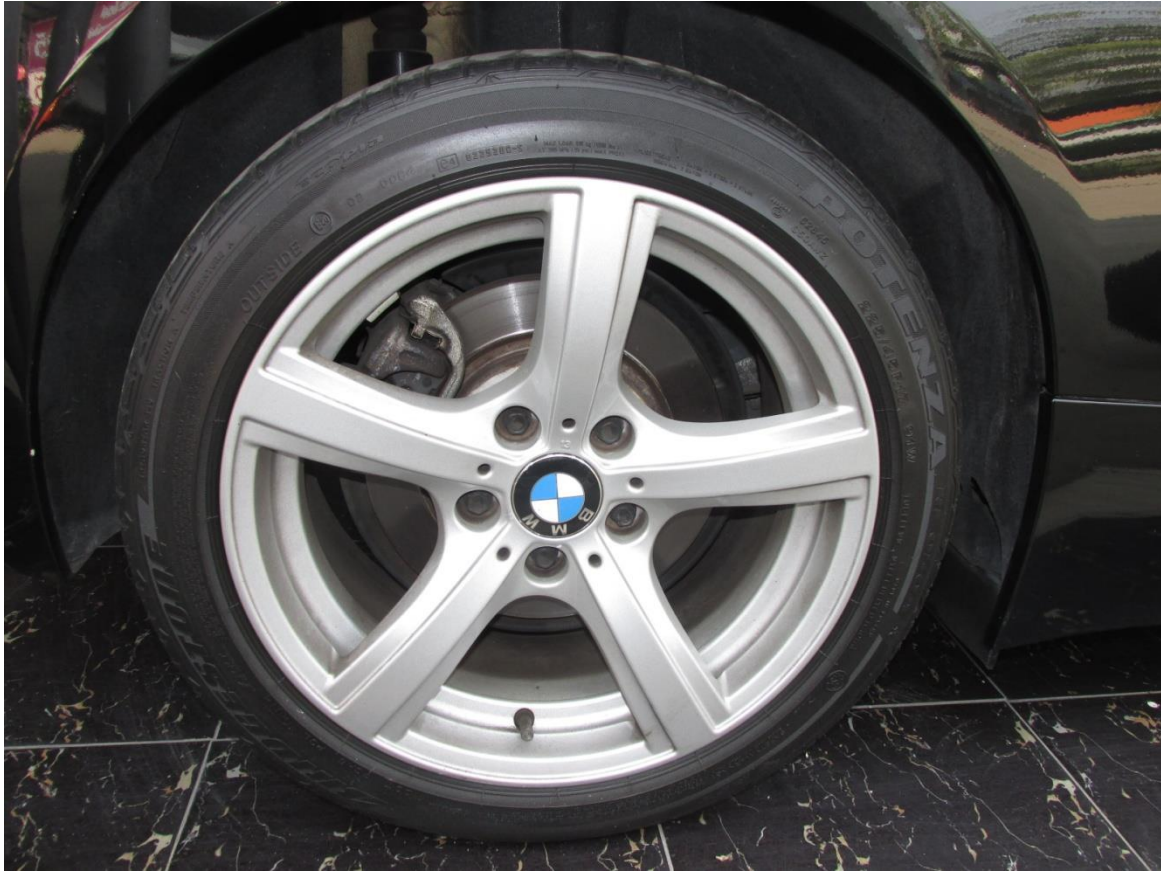
ภาพโดยรวมของยาง ล้อ และ เบรค - Tyres, Wheels & Brakes Visual Details:

สภาพยางรถยนต์, เดือน/ปี ผลิต Tyres Appearance, Year	ปียางผลิต 2812 ยางสภาพพอใช้ แนะนำให้เปลี่ยนใหม่
	สภาพล้อรถ Wheel Rims Appearance	สภาพดีตามอายุการใช้งาน
	ยางอะไหล่ และล้อ Spare Tyre & Rim	N/A
	ก้ามเบรค และท่อน้ำมัน Brake Hose Callipers & Pipes	สภาพปกติไม่พบการรั่วซึม
	ผ้าเบรค (หน้า/หลัง) Brake Pads (Front/Rear)	สภาพดีตามอายุการใช้งาน
	จานเบรค Brake Discs (Front/Rear)	ควรเจียจานเบรคครั้งต่อไปที่เปลี่ยนผ้าเบรค
	ดรัมเบรคล้อหลัง Brakes and Drums any No Leakage	N/A
	การทำงานของเบรคมือ Park Brake function	ระยะการทำงานปกติ
	คำแนะนำอื่นๆ Other	N/A

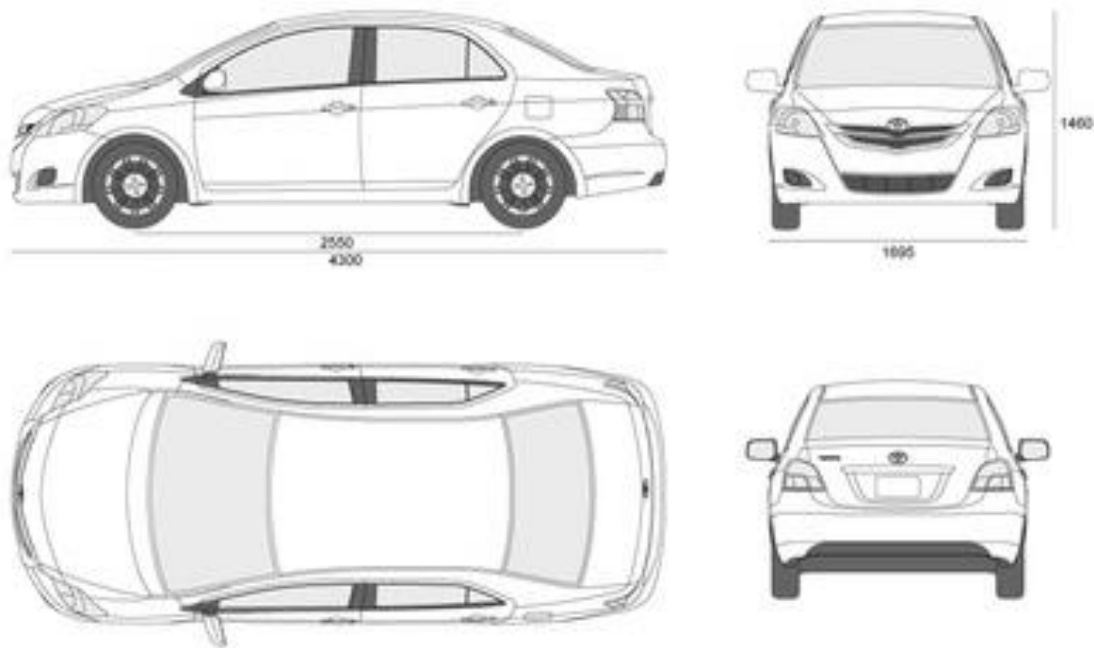
ความหนาสีรอบรถเก๋ง 3,4 และ 5 ประตู -Paint Thickness on 3,4 and 5 door car:

ชิ้นส่วนยานยนต์ (Car Part)	ความหนาสี Paint Thickness (µm)			
	P1	P2	P3	Average
Front Wing (RH)	121	139	143	134
Front Wing (LH)	239	224	216	226
Front Door (RH)	145	124	138	136
Front Door (LH)	193	195	201	196
Rear Door (RH)				
Rear Door (LH)

ชิ้นส่วนยานยนต์ (Car Part)	ความหนาสี Paint Thickness (µm)			
	P1	P2	P3	Average
Rear Wing (RH)	149	145	138	144
Rear Wing (LH)	167	155	160	161
Front Bumper				
Rear Bumper				
Bonnet	190	163	160	171
Roof	91	93	99	94
Boot/Tail Gate	129	148	136	138
