## Vehicle Inspection Report

ยี่ห้อ/รุ่น (Brand/Model): TOYOTA YARIS 1.2 AT	วันที่ตรวจสอบรถยนต์(Date of Inspection): 10/11/63
หมายเลขตัวถัง (VIN): MR2K33F3201200321	เลขคำขอบริการ (Job No.) : I017/089-044
หมายเลขเครื่องยนต์ (Engine No.): 3NR5197652	<p>Vehicle Picture:</p>  
ปีที่ผลิต (Build Date): 2018	
สีรถ (Color): แดง	
ระยะการใช้งาน(Mileage): 63,685 กม.	
หมายเลขทะเบียน (No. Plate): 7 กท 7943	
วันครบกำหนดชำระภาษี (Registration Expiry): 22 พ.ค. 63	
ชื่อลูกค้า(Customer Name) : คุณหญิง	
ที่อยู่(Address): ถ.กาญจนาภิเษก	
โทรศัพท์ (Tel): 092-446-9993	
สถานที่ตรวจสอบรถ (Inspection Place):ถ.กาญจนาภิเษก

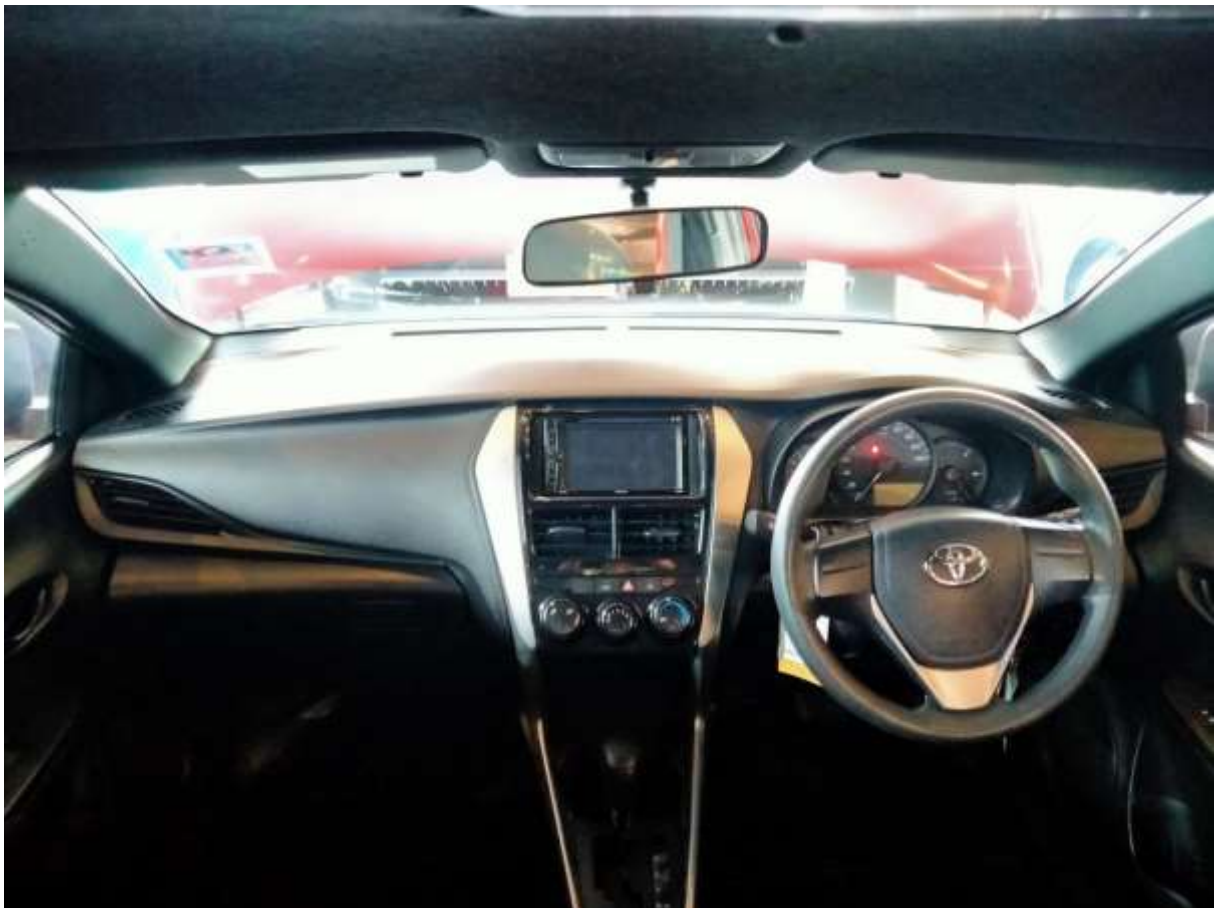
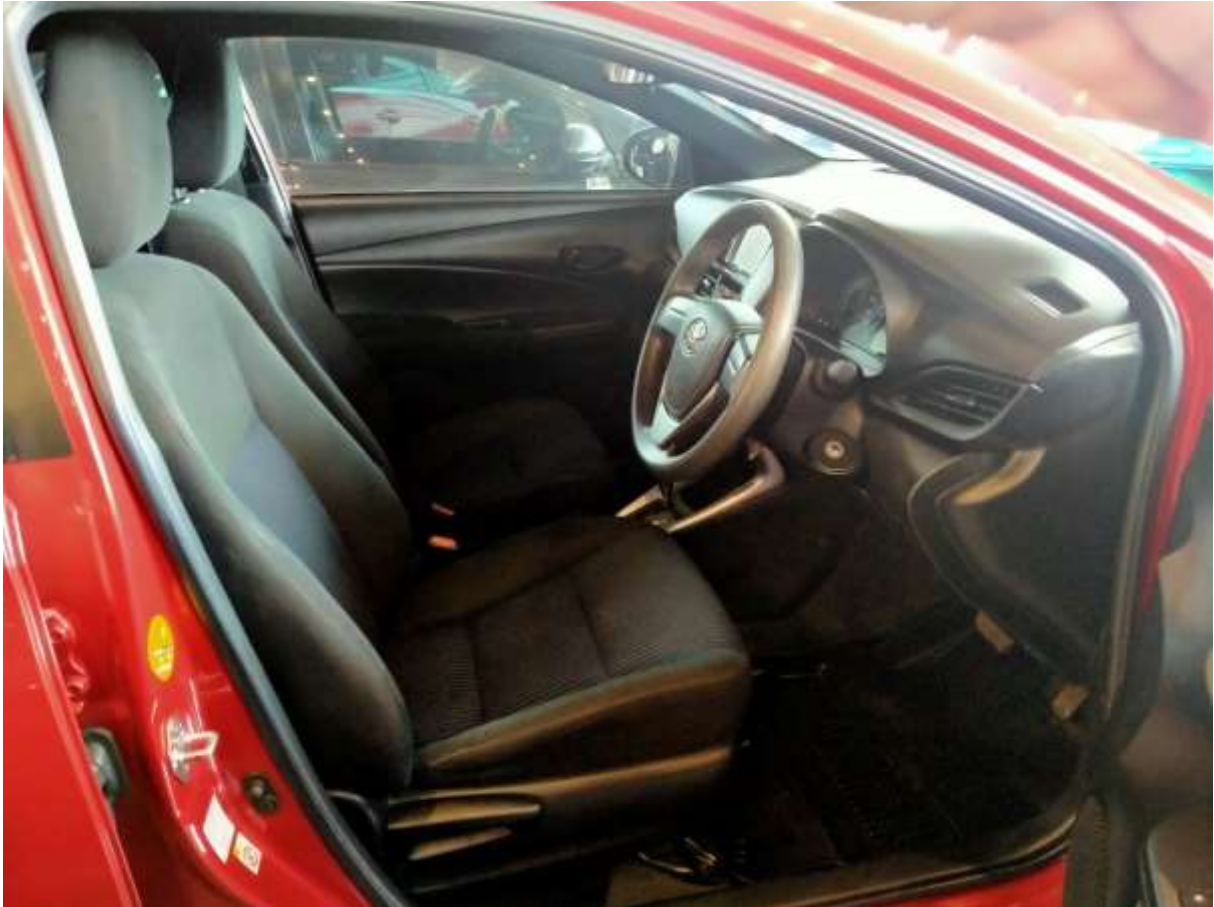
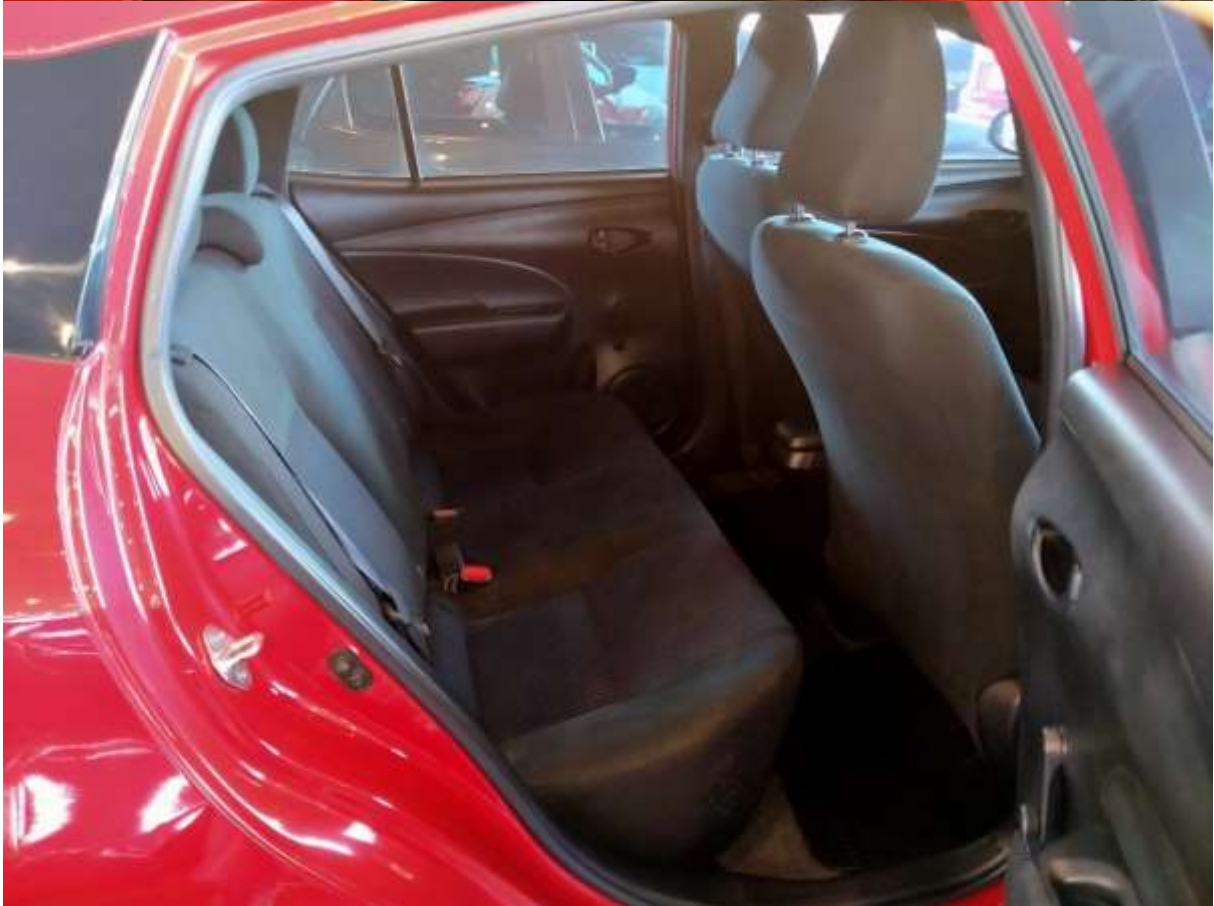
## ภาพภายในด้านหน้า หลัง และ จุดบกพร่อง - Interior Visual Details (Front, Rear and/or Defect):

ที่นั่ง สภาพ Seat Appearance	สภาพดีตามอายุการใช้งาน
	การทำงาน การปรับ และการล็อคเบาะ Seat Adjust functional	ทำงานได้ดี
	สภาพ รางได้เบาะ Seat slide adjust rail	สภาพดีตามอายุการใช้งาน
	เข็มขัดนิรภัย Seat Belts	สภาพดีตามอายุการใช้งาน

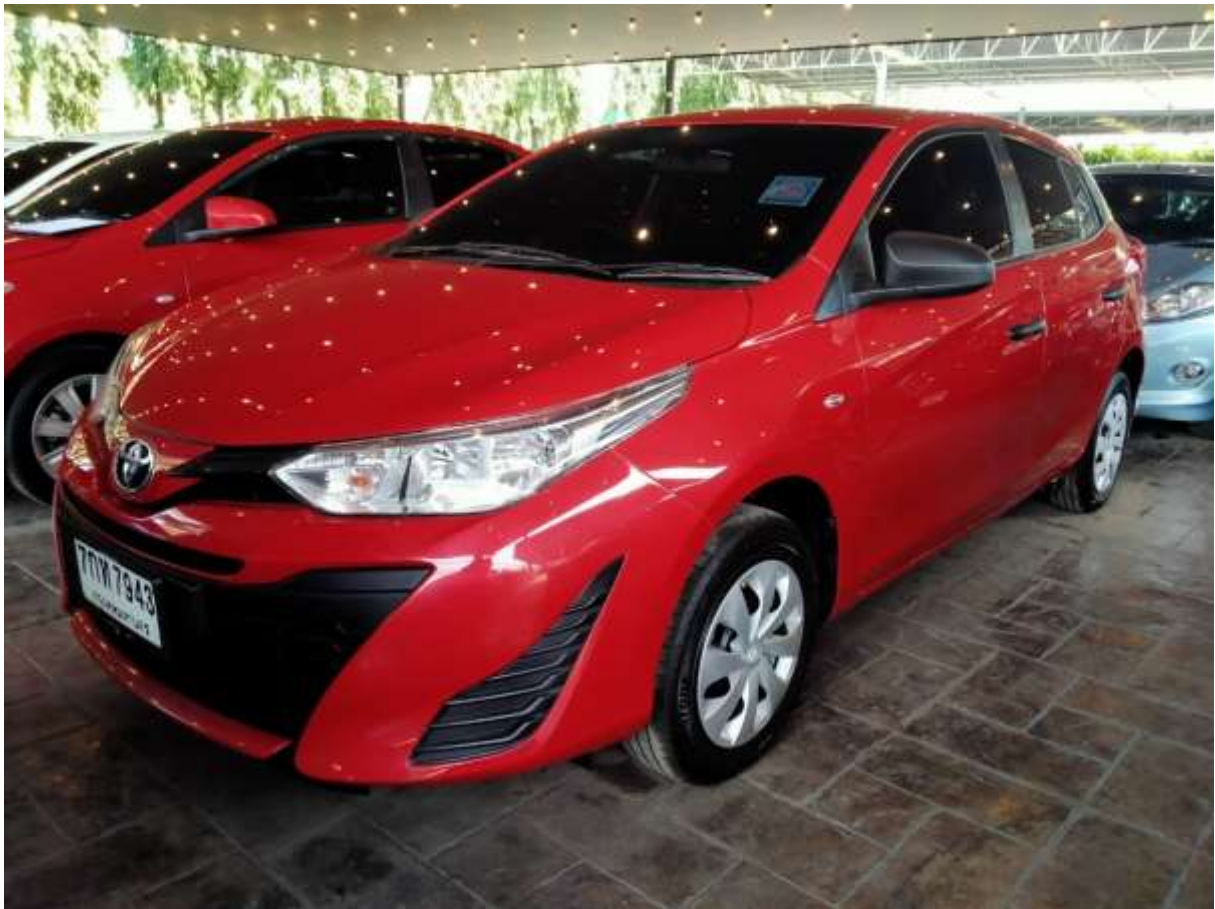
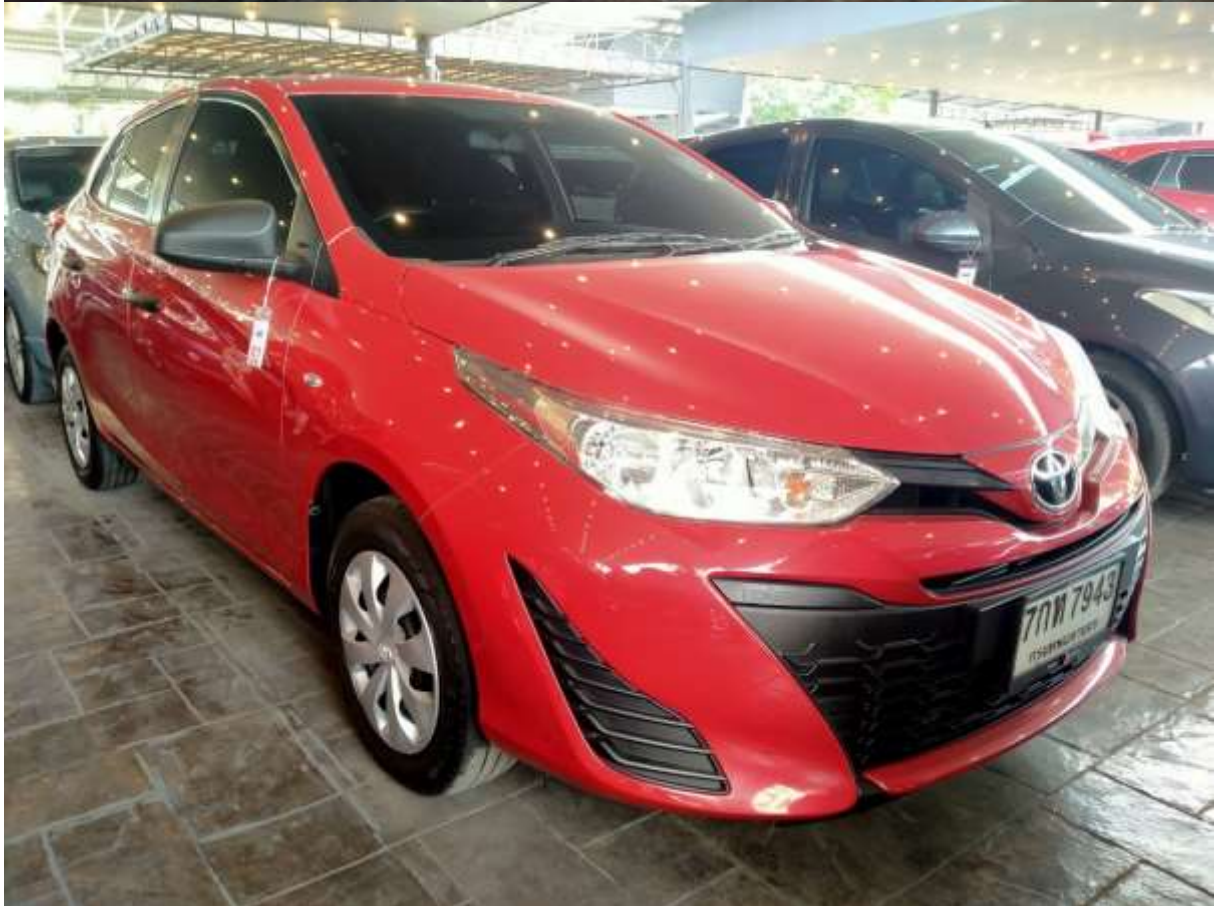
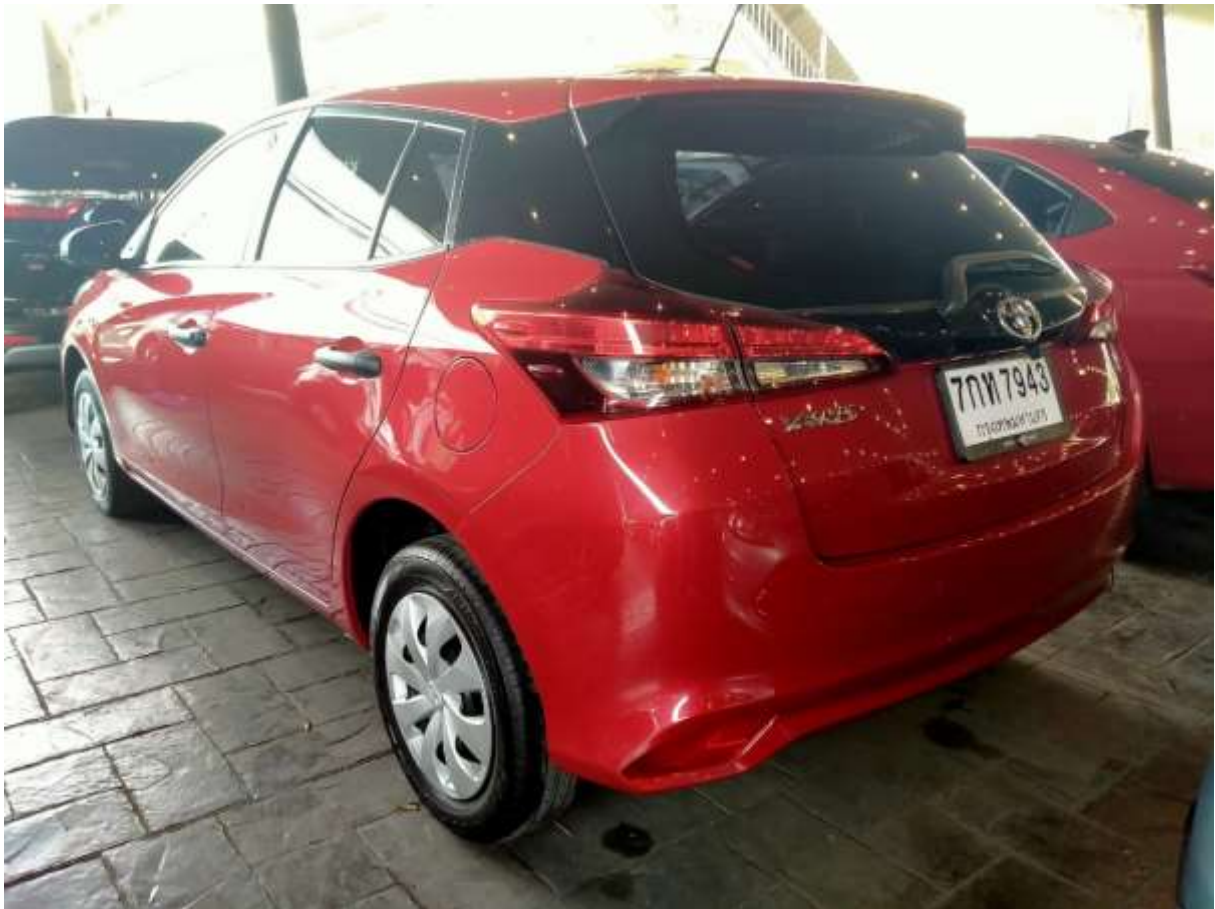
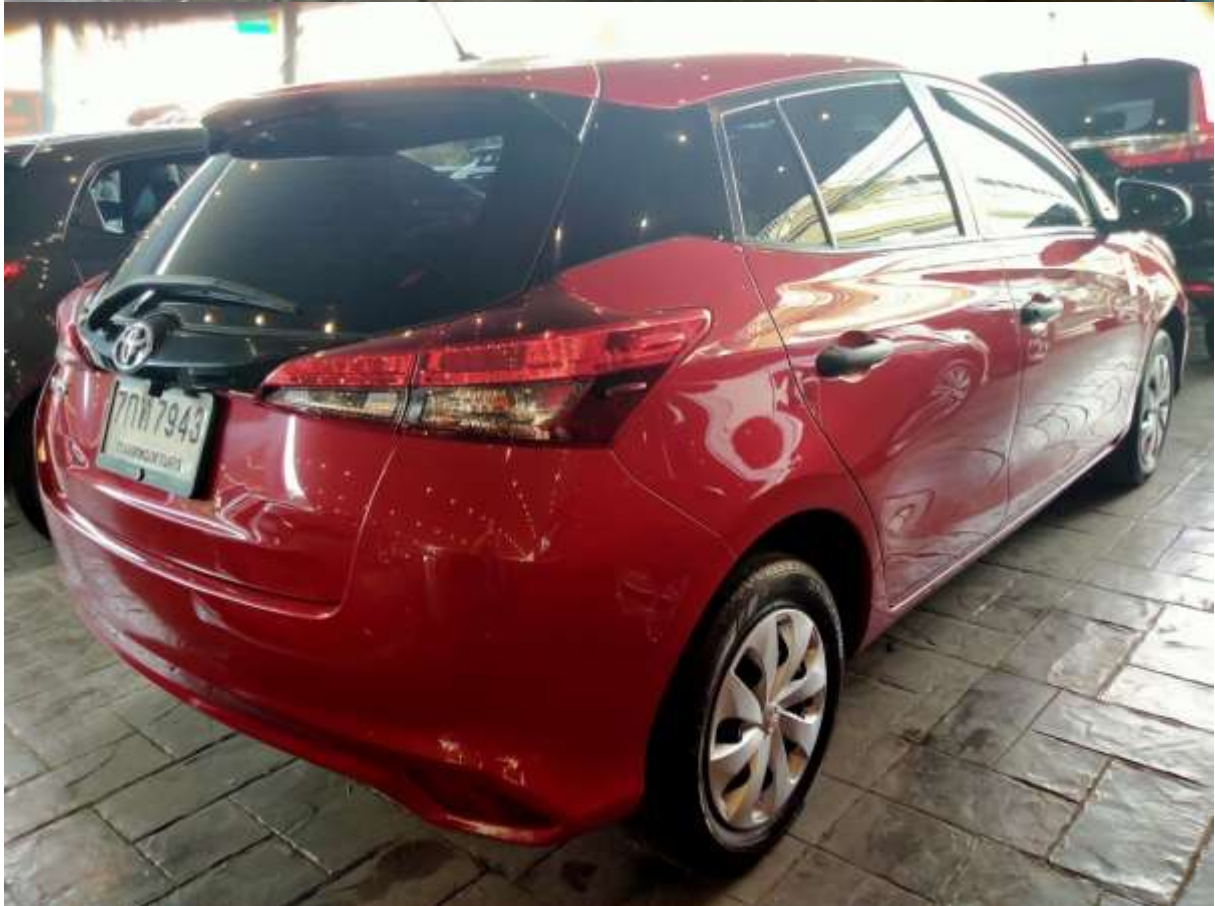
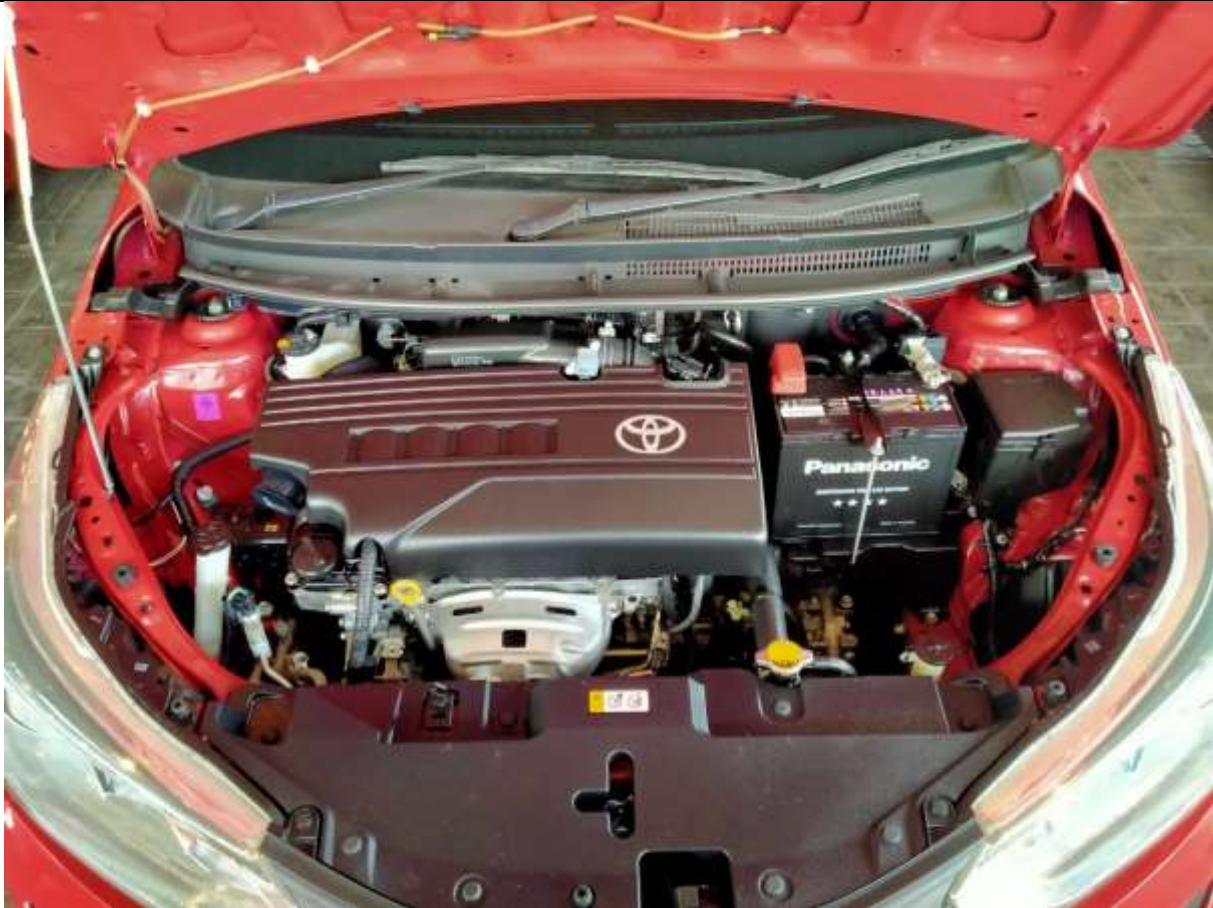
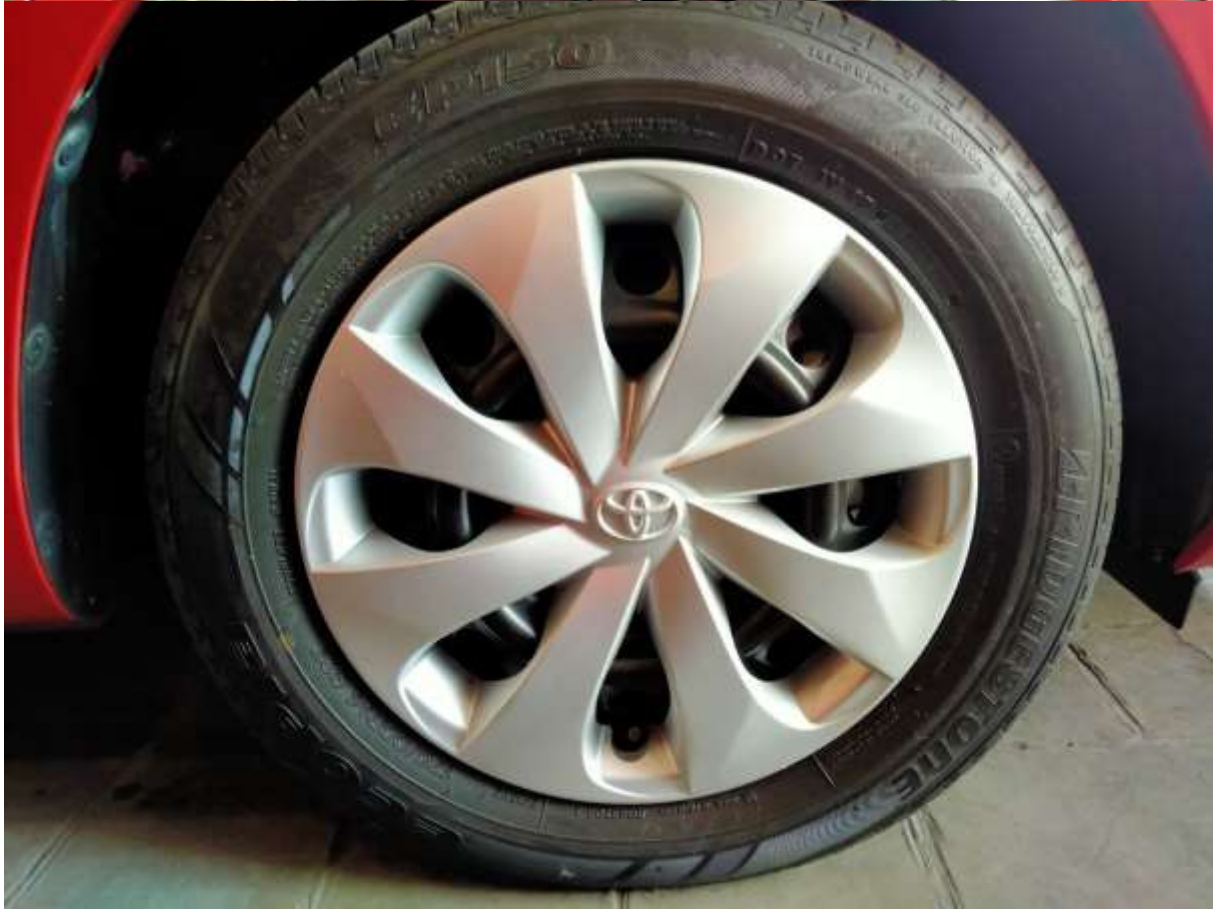
ภาพภายนอก - Exterior Visual Details:

กันชนหน้า Front Bumper	สภาพดี
	คาน รั้งกันชนหน้า (ขวา) Front Side Member (Right) Appearance	สภาพดี
	คาน รั้งกันชนหน้า (ซ้าย) Front Side Member (Left) Appearance	สภาพดี
	ฝากระโปรงหน้ารถ Bonnet	สภาพดี
	กระจกบังลมหน้า Windshield	สภาพดี
	หลังคา Roof	สภาพดี
	สภาพ และการทำงาน หลังคาชั้นรูป หลังคาเปิดประทุน Sunroof/Convertible functional and appearance	N/A
	ประตูหน้าขวา Front Right Door	สภาพดี
	ประตูหลังขวา Rear Right Door	สภาพดี
	ประตูเลื่อนด้านขวา Sliding Right Door	N/A
	บันไดขายน้าด้านขวา Right Rocker Panel	สภาพดี
	ประตูหน้าซ้าย Front Left Door	สภาพดี
	ประตูหลังซ้าย Rear Left Door	สภาพดี
	ประตูเลื่อนด้านซ้าย Sliding Left Door	N/A

บันไดซ้ายน้ำด้านซ้าย Left Rocker Panel	สภาพดี
	ประตูท้าย,ฝากระโปรงท้าย Rear Tail Gate	สภาพดี
	กระจกบังลมหลัง Rear Screen	สภาพดี
	กันชนหลัง Rear Bumper	สภาพดี
	คาน รับกันชนหลัง (ขวา) Rear Side Member (Right) Appearance	สภาพดี
	คาน รับกันชนหลัง (ซ้าย) Rear Side Member (Right) Appearance	สภาพดี
	เสาโครงสร้าง A ขวา Right A-Pillar	สภาพดี
	เสาโครงสร้าง B ขวา Right B-Pillar	สภาพดี
	เสาโครงสร้าง C ขวา Right C-Pillar	สภาพดี
	เสาโครงสร้าง D ขวา Right D-Pillar	N/A
	เสาโครงสร้าง A ซ้าย Left A-Pillar	สภาพดี
	เสาโครงสร้าง B ซ้าย Left B-Pillar	สภาพดี
	เสาโครงสร้าง C ซ้าย Left C-Pillar	สภาพดี
	เสาโครงสร้าง D ซ้าย Left D-Pillar	N/A
	ระบบบังคับเลี้ยว Steering Components	สภาพดีตามอายุการใช้งาน
