1024/0068-31

Isuzu D-Max 3.0 SPARK S

MP1TFR85JKT009402

# Vehicle Inspection Report สรุปผลการตรวจสภาพรถ (Inspection Summary)

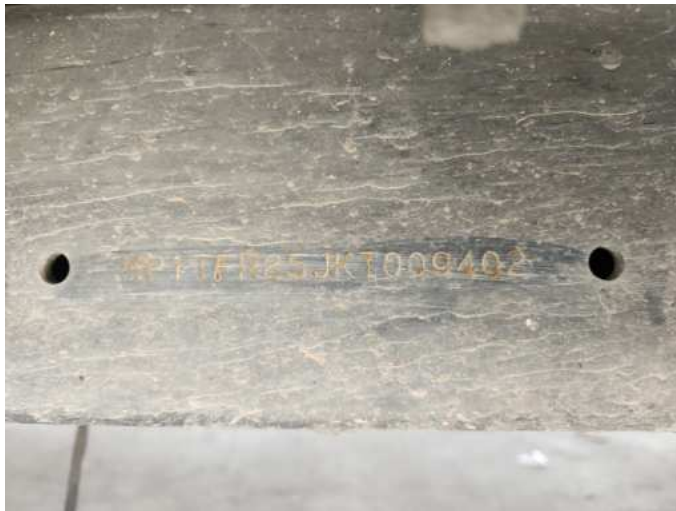
## รูปเลขตัวถัง (VIN Picture):

- ✓ แผ่นเพลทเลขตัวถังมองเห็นได้ชัดเจน
- ✓ ชิ้นส่วนประกอบตัวถังรถ ผ่านการวัดค่าความหนาของสีแล้ว
- ✓ สีรถตรงตามเสาเอกสารถะเบียน

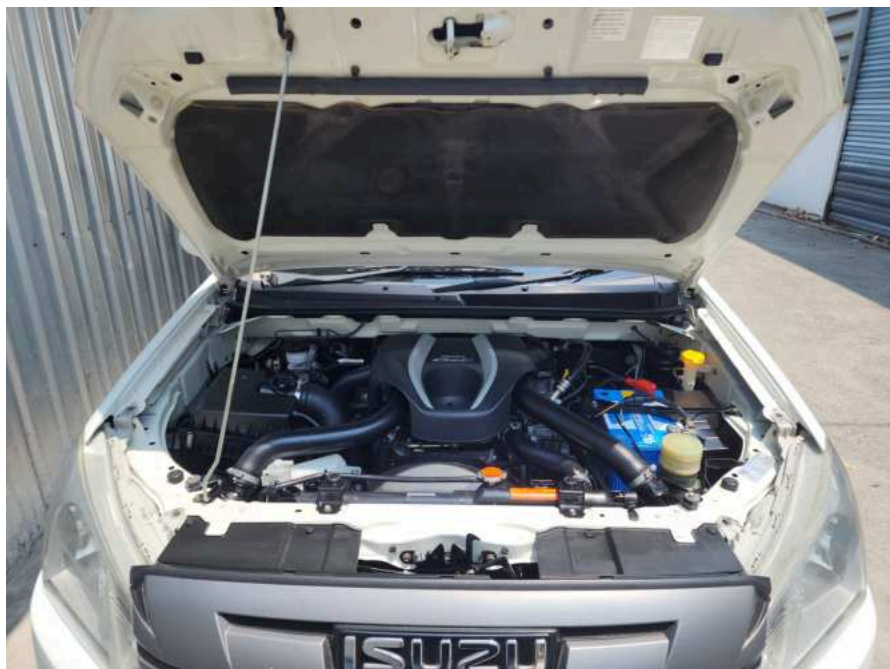
### ภาพห้องเครื่อง

- ✓ รอบเดินเบาของเครื่องยนต์ปกติ
- ✓ ไม่มีปัญหาการสตาร์ทเครื่อง
- ✓ ระบบระบายความร้อนเครื่องยนต์แสดงค่าปกติ
- ✓ ไม่เกิดเสียงจากชิ้นส่วนหรือสายพานหน้าห้องเครื่อง
- ✓ ระบบเบรคไม่มีรอยร้าวซึม
- ✓ เครื่องยนต์ไม่มีคราบ/รอยร้าวซึม

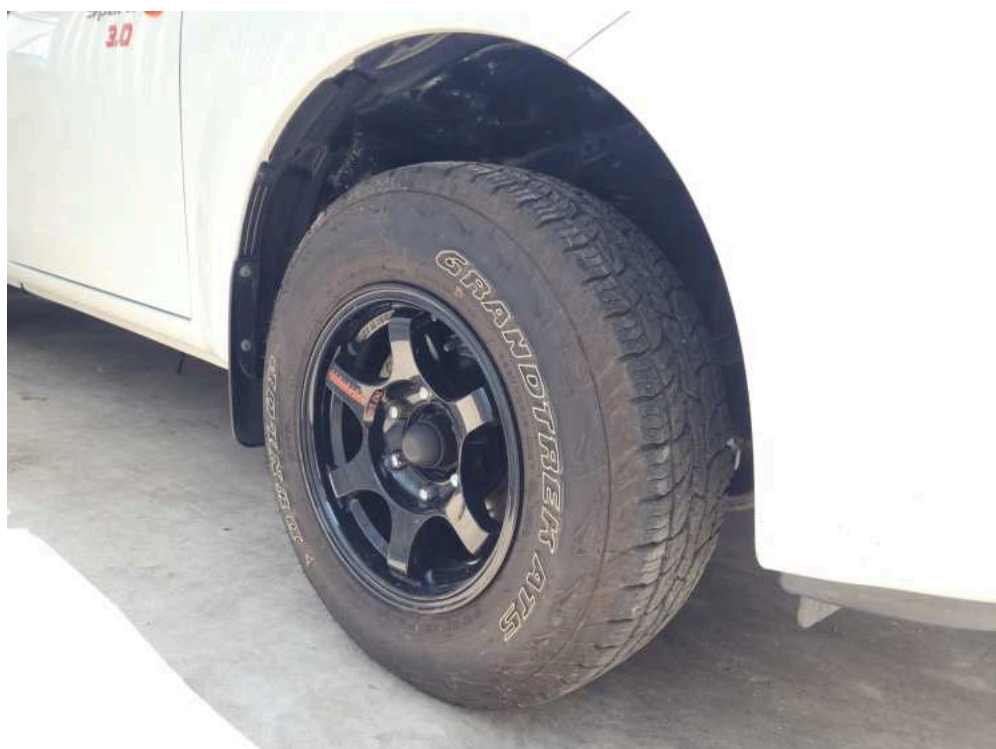
#### ขอบยาง ล้อ

28/23
