1024/0167-5

Mitsubishi Pajero Sport 2.5 GT 4WD

Apr 26, 2024

Vehicle Inspection Report

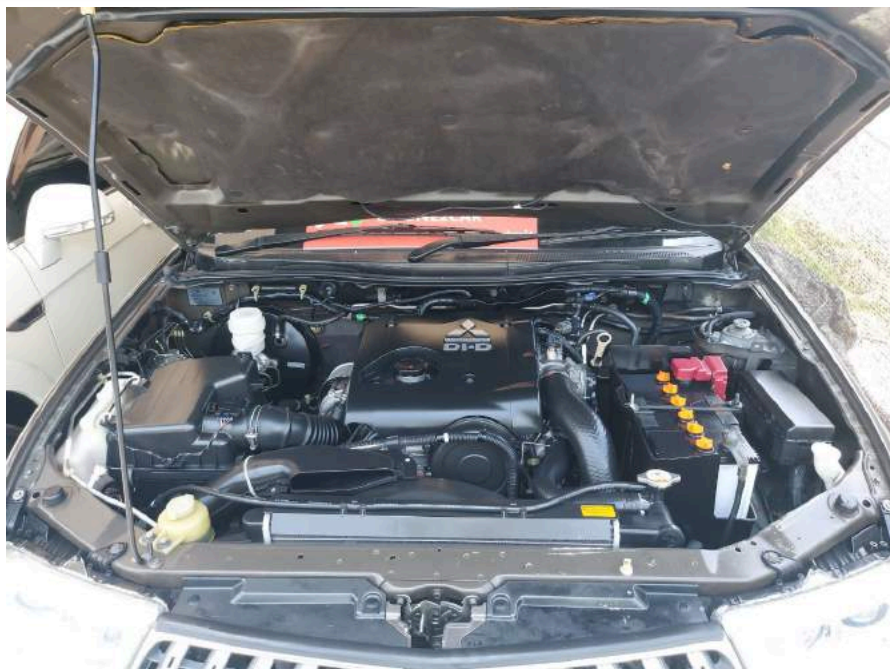
ภาพห้องเครื่อง

Voltage	12.51	V
Rating	650	CCA
Current	304	CCA
Internal resistance	9.2	mΩ
State of Charge	71	%
State of Health	21	%
Status	REPLACE

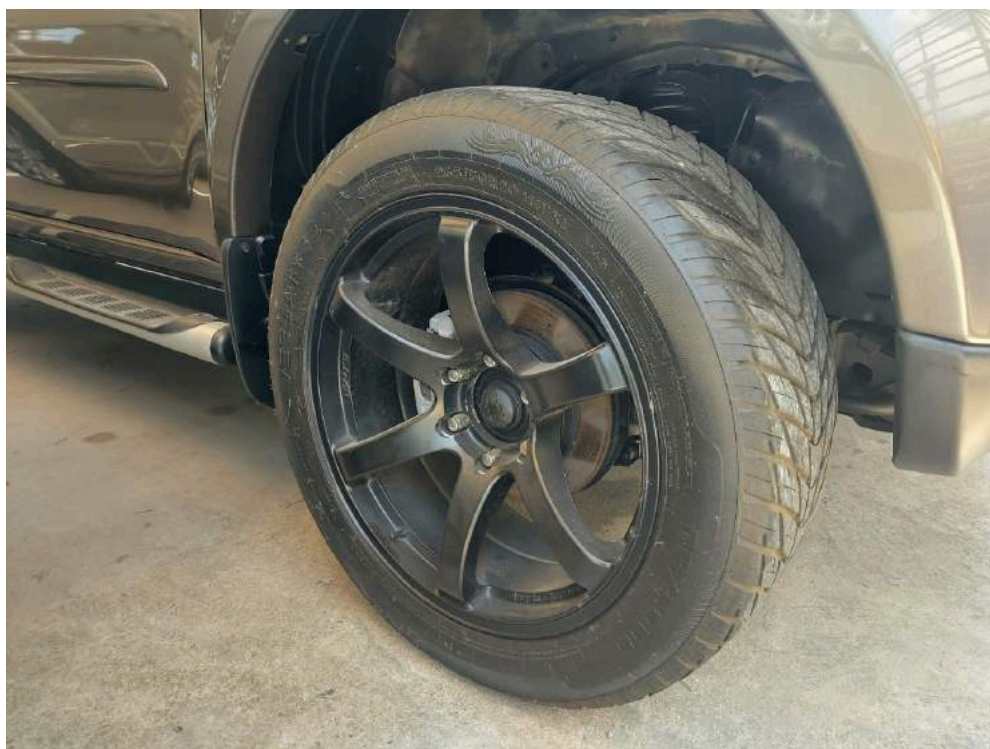
ขอบยาง ล้อ

รายการตรวจ 8 รายการ	สถานะ
5.1 สภาพยางรถยนต์, สัปดาห์/ปี ผลัด Tires Appearance, Year	ดี (Good)
5.2 สภาพล้อ, ฝาครอบล้อ Wheel Rims Appearance	ดี (Good)
5.3 ล้อและยางอะไหล่ Spare Tire & Rim	ดี (Good)
5.4 คาลิเปอร์เบรก และท่อน้ำมัน Brake Hose Callipers & Pipes	ดี (Good)
5.5 ผ้าดิสเบรก (หน้า/หลัง) Brake Pads (Front/Rear)	ดี (Good)
5.6 จานดิสเบรก (หน้า/หลัง) Brake Discs (Front/Rear)	ดี (Good)
5.7 ทรัมเบรกล้อหลัง Brakes and Drums any No Leakage	ดี (Good)
5.8 การทำงานของเบรกมือ Park Brake function	ดี (Good)

22/20

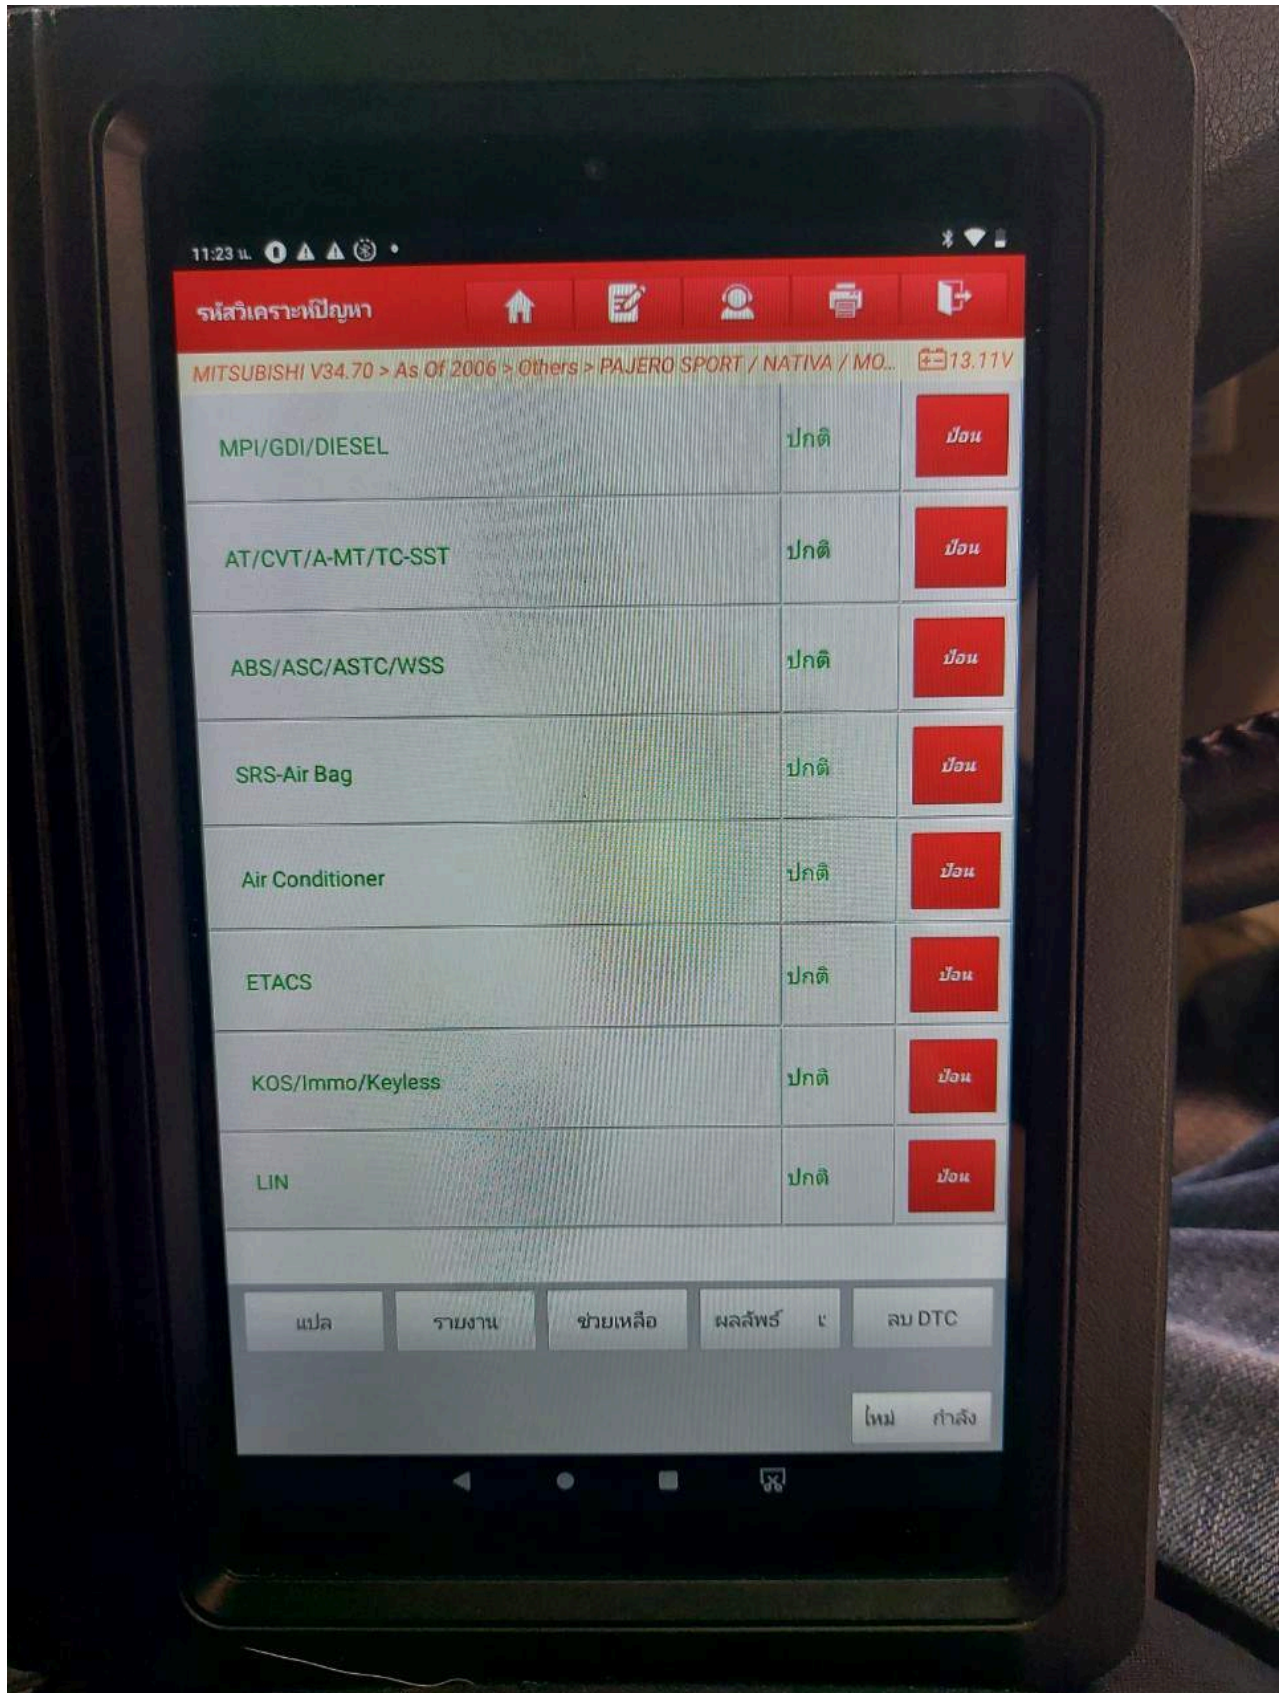
ภาพ OBD

2.17 ตรวจจับพฤติกรรมรถ, ความเร็ว และเครื่องยนต์
OBD II On-Board Diagnostics (OBD)
