Vehicle Inspection Report

ยี่ห้อ/รุ่น (Make/Model): HONDA CIVIC	วันที่ตรวจสอบรถยนต์ (Date of Inspection): 20.12.60
เลขตัวถัง (VIN): MRHFB2620CP107397	เลขคำขอบริการ (Job No.): IO17/027-097
เลขเครื่องยนต์ (Engine No.): R18Z11218398	Vehicle Picture:

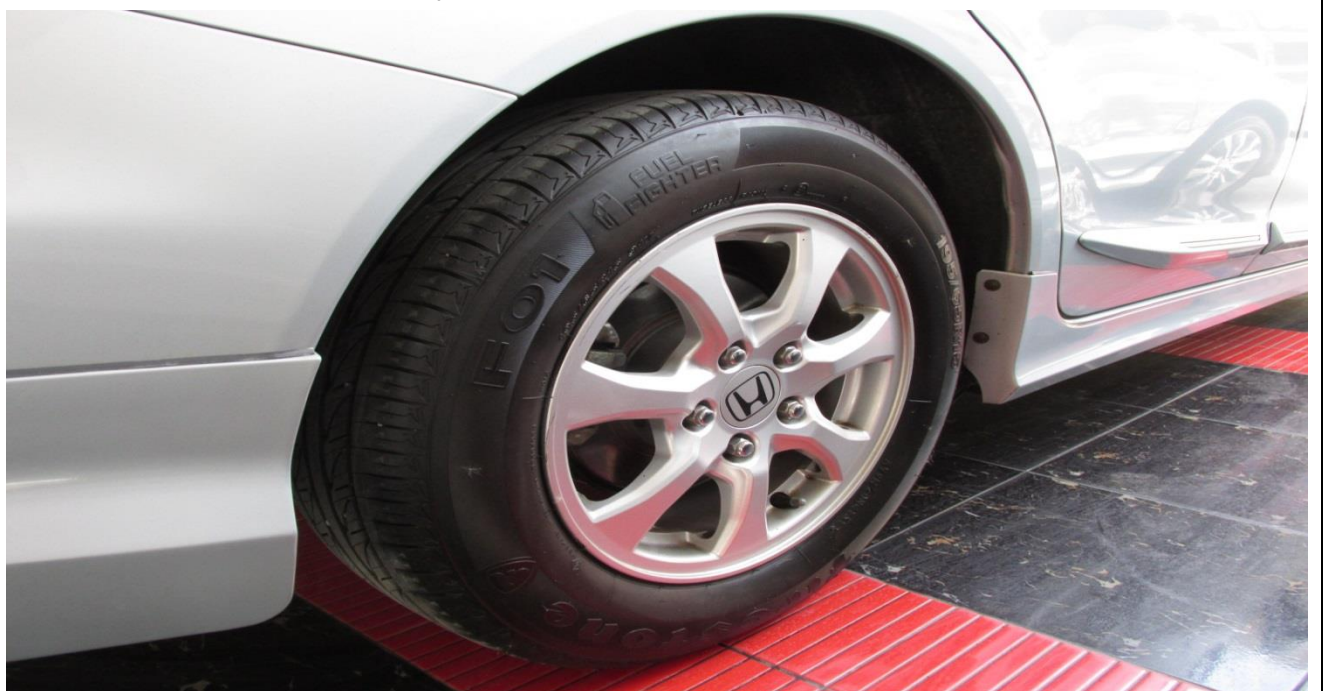
ภาพโดยรวมของยาง ล้อ และ เบรค - Tyres, Wheels & Brakes Visual Details:

สภาพยางรถยนต์, เดือน/ปี ผลิต Tyres Appearance, Year	ปียางผลิต 1617 ยางสภาพดี

สภาพล้อรถ Wheel Rims Appearance	สภาพดีตามอายุการใช้งาน
 	ยางอะไหล่ และล้อ Spare Tyre & Rim	มีประจำรถ
 	ก้ามเบรค และท่อน้ำมัน Brake Hose Callipers & Pipes	สภาพปกติไม่พบการรั่วซึม

ผ้าเบรค (หน้า/หลัง) Brake Pads (Front/Rear)	สภาพดีตามอายุการใช้งาน
 	จานเบรค Brake Discs (Front/Rear)	ควรเจียจานเบรคครั้งต่อไปที่เปลี่ยนผ้าเบรค
 	ดรัมเบรคล้อหลัง Brakes and Drums any No Leakage	N/A
