Vehicle Inspection Report

สรุปผลการตรวจสอบ (Inspection Summary)

ยี่ห้อ/รุ่น (Brand/Model): TOYOTA ALTIS 1.6 AT	วันที่ตรวจสอบรถยนต์(Date of Inspection): 6-11-61
หมายเลขตัวถัง (VIN): MR053REE104163763	เลขคำขอบริการ (Job No.) : I018/0191-011
หมายเลขเครื่องยนต์ (Engine No.):1ZR-X304631	Vehicle Picture:

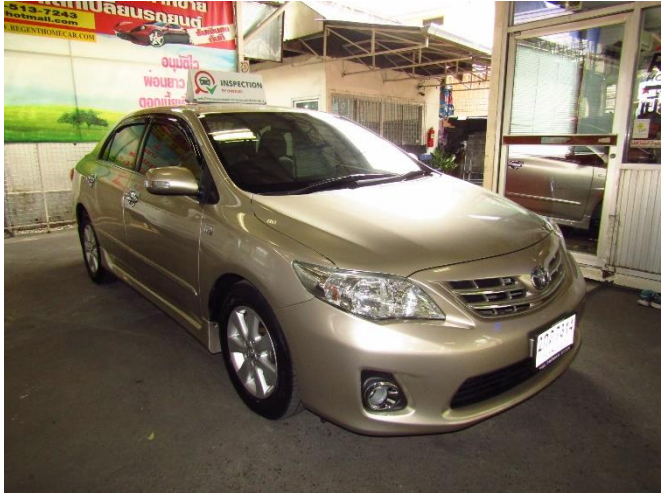
ข้อคิดเห็นทั่วไป (General Comments): รถสภาพดี โครงสร้างไม่เคยอุบัติเหตุ ไม่เคยจมน้ำและไฟไหม้

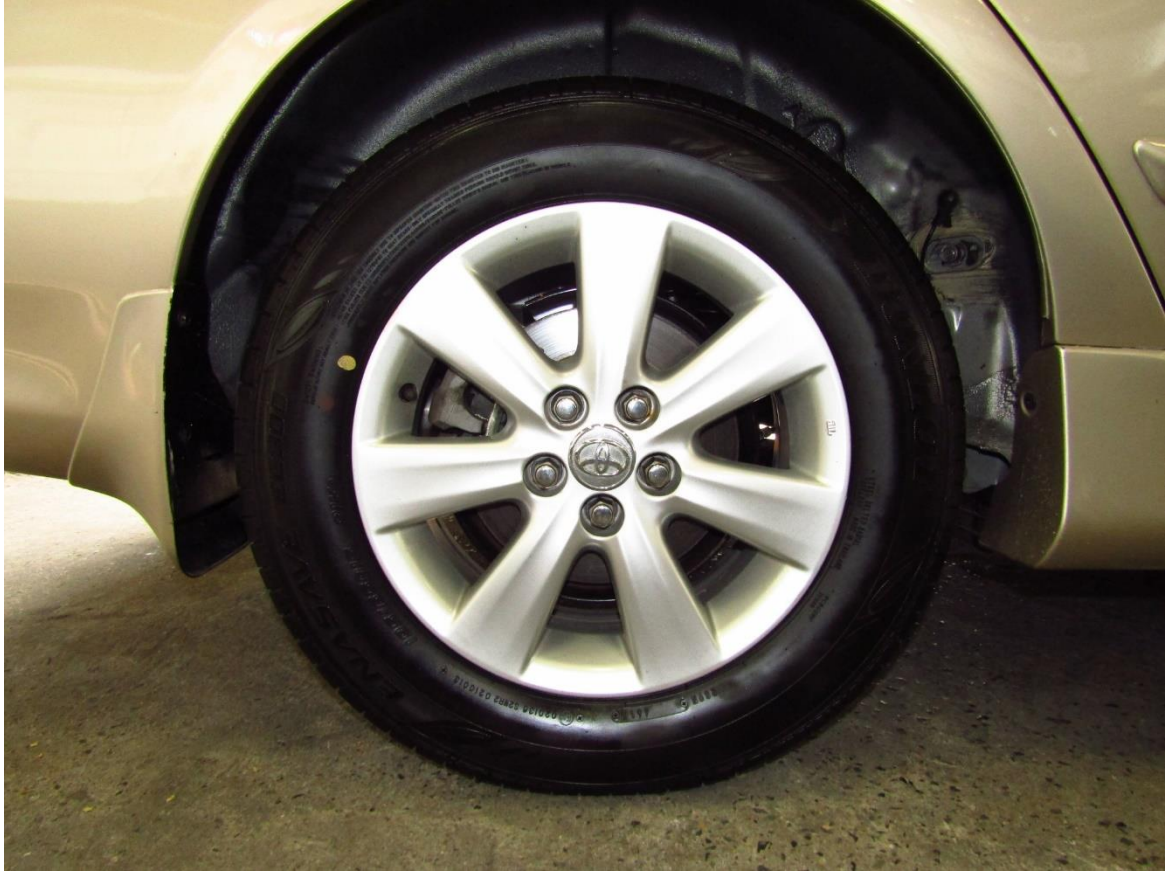
ภาพโดยรวมของยาง ล้อ และ เบรค - Tyres, Wheels & Brakes Visual Details:

คาลลิเปอร์เบรค และท่อน้ำมัน Brake Hose Callipers & Pipes	สภาพปกติไม่พบการรั่วซึม
 	ผ้าดิสเบรค (หน้า/หลัง) Brake Pads (Front/Rear)	สภาพตามอายุการใช้งาน
 	จานดิสเบรค Brake Discs (Front/Rear)	ควรเจียจานเบรคครั้งต่อไปที่เปลี่ยนผ้าเบรค
 	ดรัมเบรคล้อหลัง Brakes and Drums any No Leakage	N/A
 	การทำงานของเบรคมือ Park Brake function	ระยะการทำงานปกติ
