Vehicle Inspection Report

I024/0013-1

Mitsubishi Pajero Sport 2.4 GT Premium Elite Edition

11 ม.ค. 2024

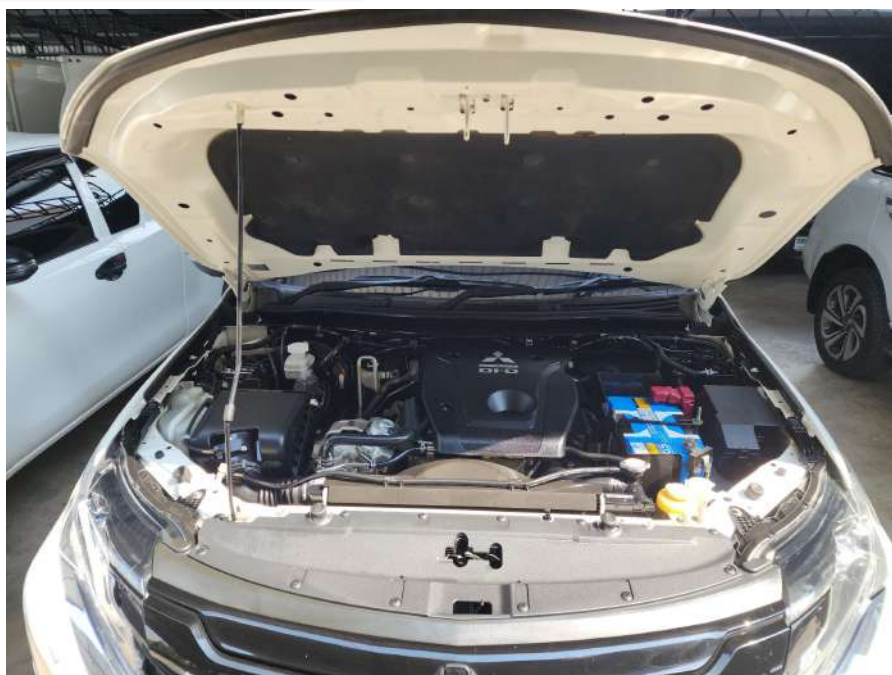
ภาพห้องเครื่อง

Voltage	12.36	V
Rating	600	CCA
Current	399	CCA
Internal resistance	7.01	mΩ
State of Charge	70	%
State of Health	44	%
Status	REPLACE
