I023/0064-12

Toyota Vios 1.5 E

Mar 12, 2024

Vehicle Inspection Report สรุปผลการตรวจสภาพรถ (Inspection Summary)

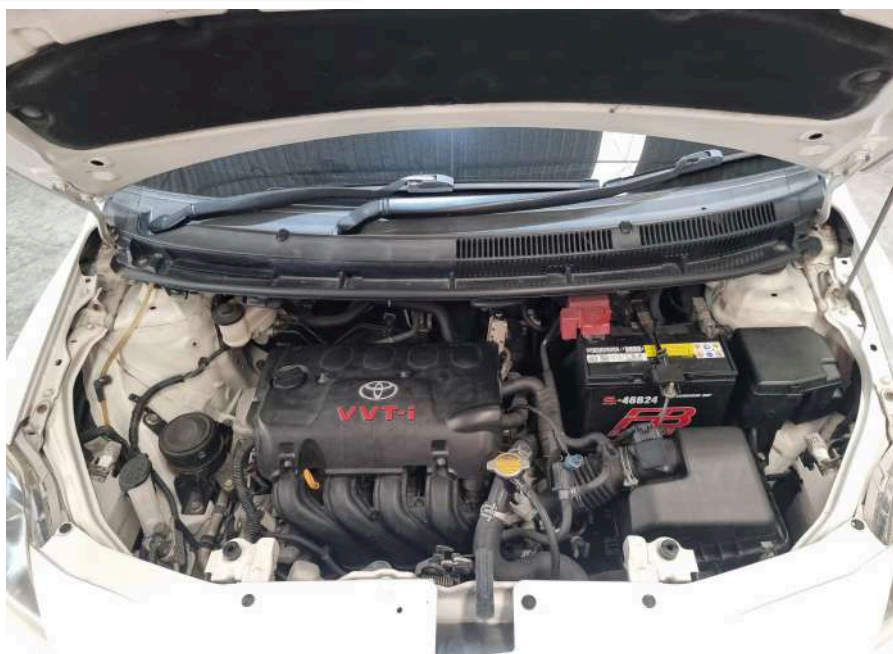
ภาพห้องเครื่อง

Voltage	12.54	V
Rating	300	CCA
Current	331	CCA
Internal resistance	8.45	mΩ
State of Charge	92	%
State of Health	100	%
Status	GREAT

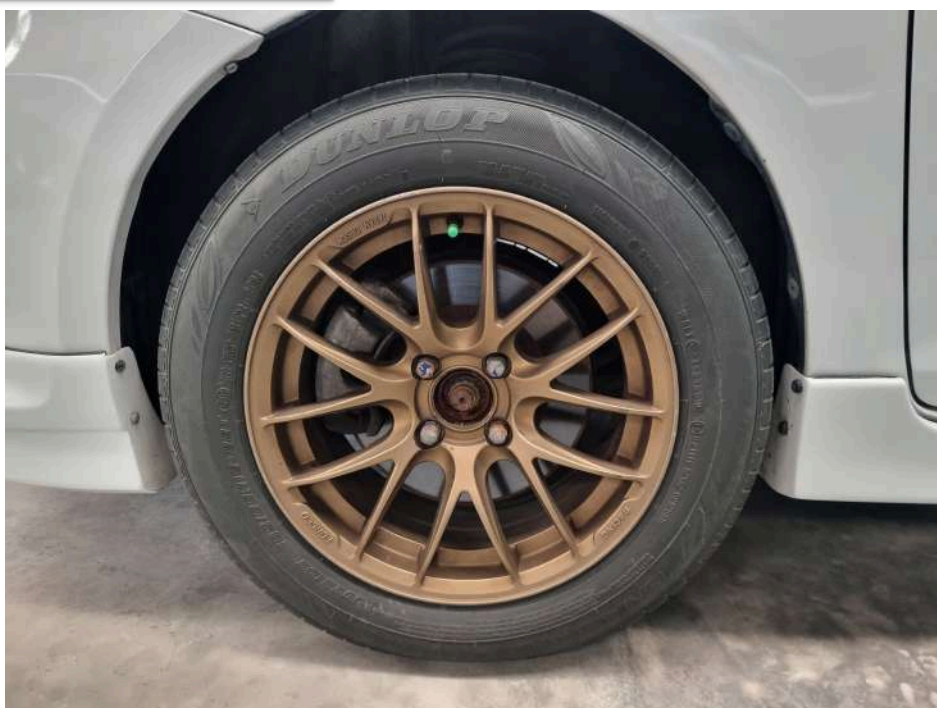
ขอบยาง ล้อ

21/20

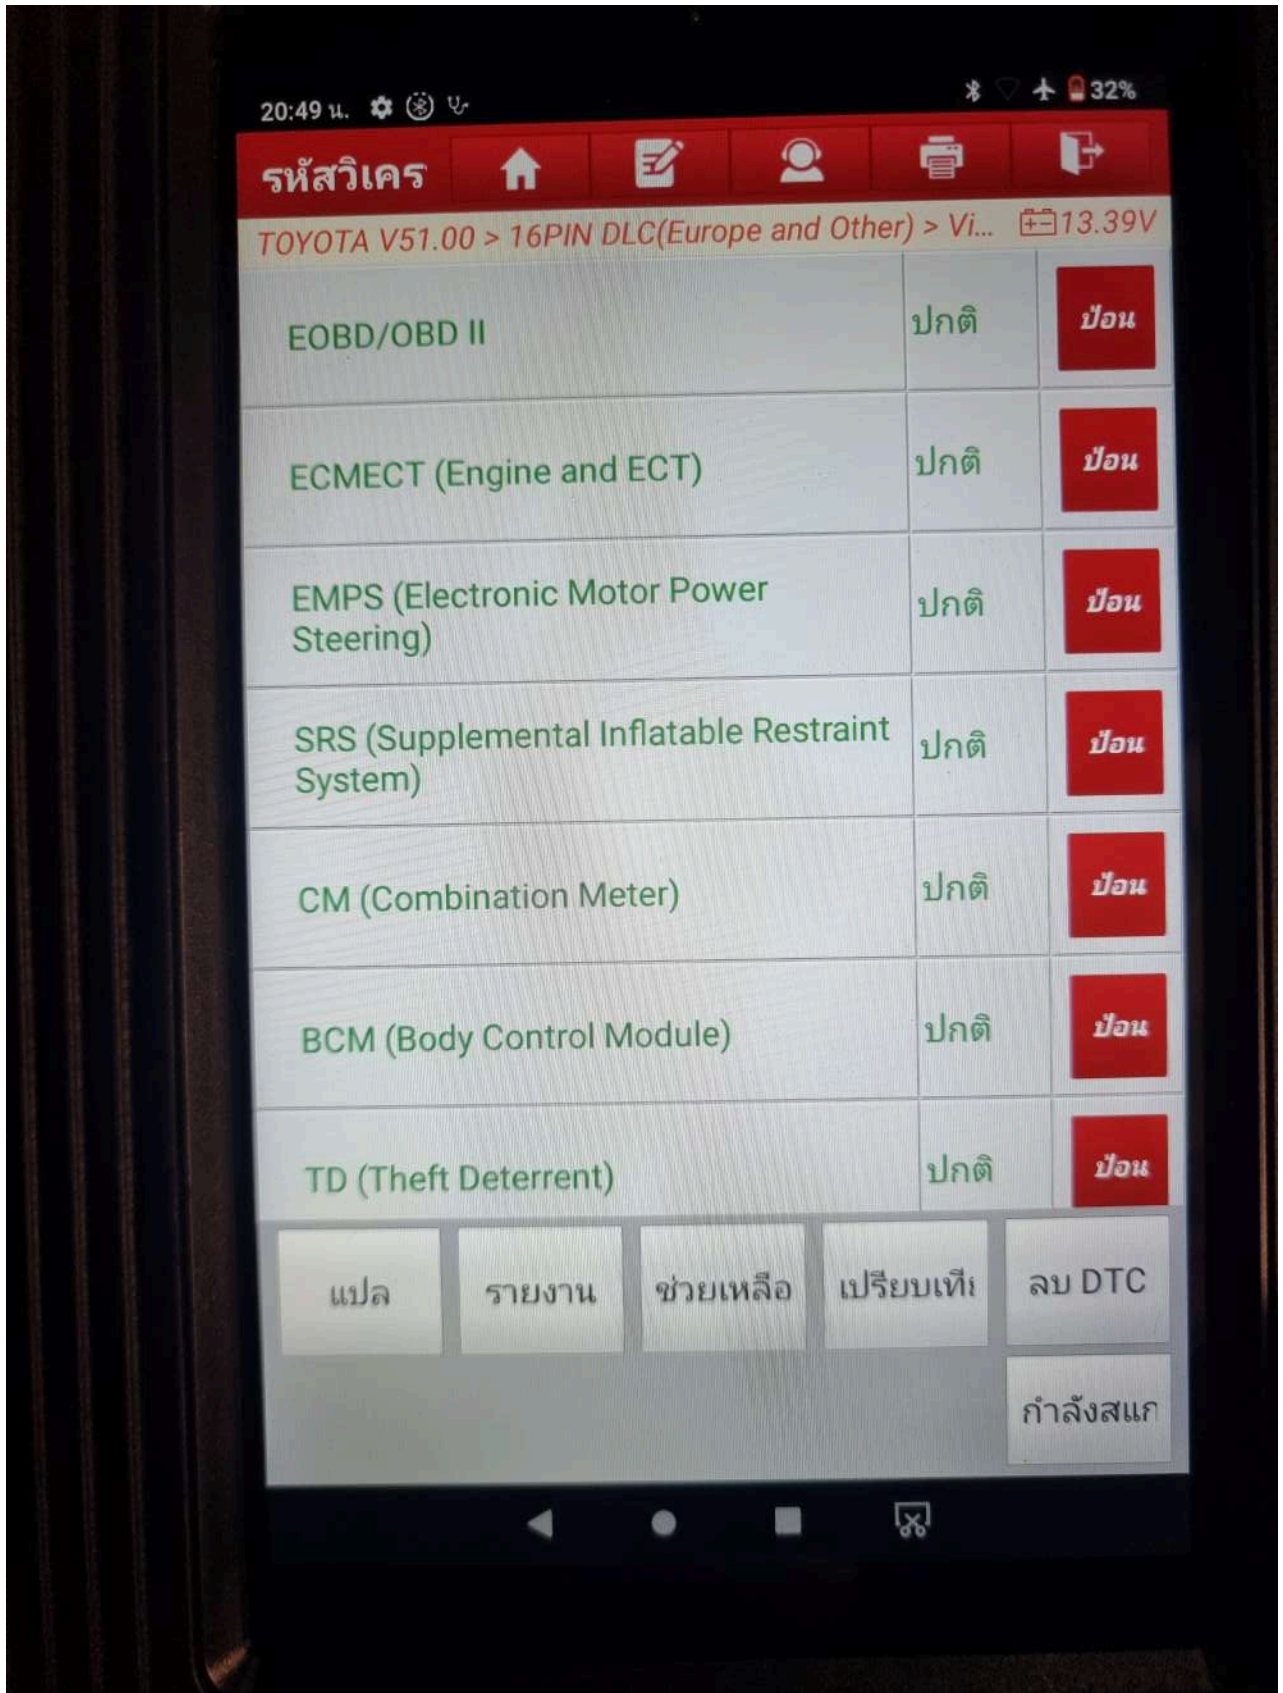
ภาพ OBD

ดี (Good)
