I023/0249-109

Mitsubishi Triton 2.4 DOUBLE CAB GT Premium  
4WD

Apr 19, 2024

## Vehicle Inspection Report สรุปผลการตรวจสอบสภาพรถ (Inspection Summary)

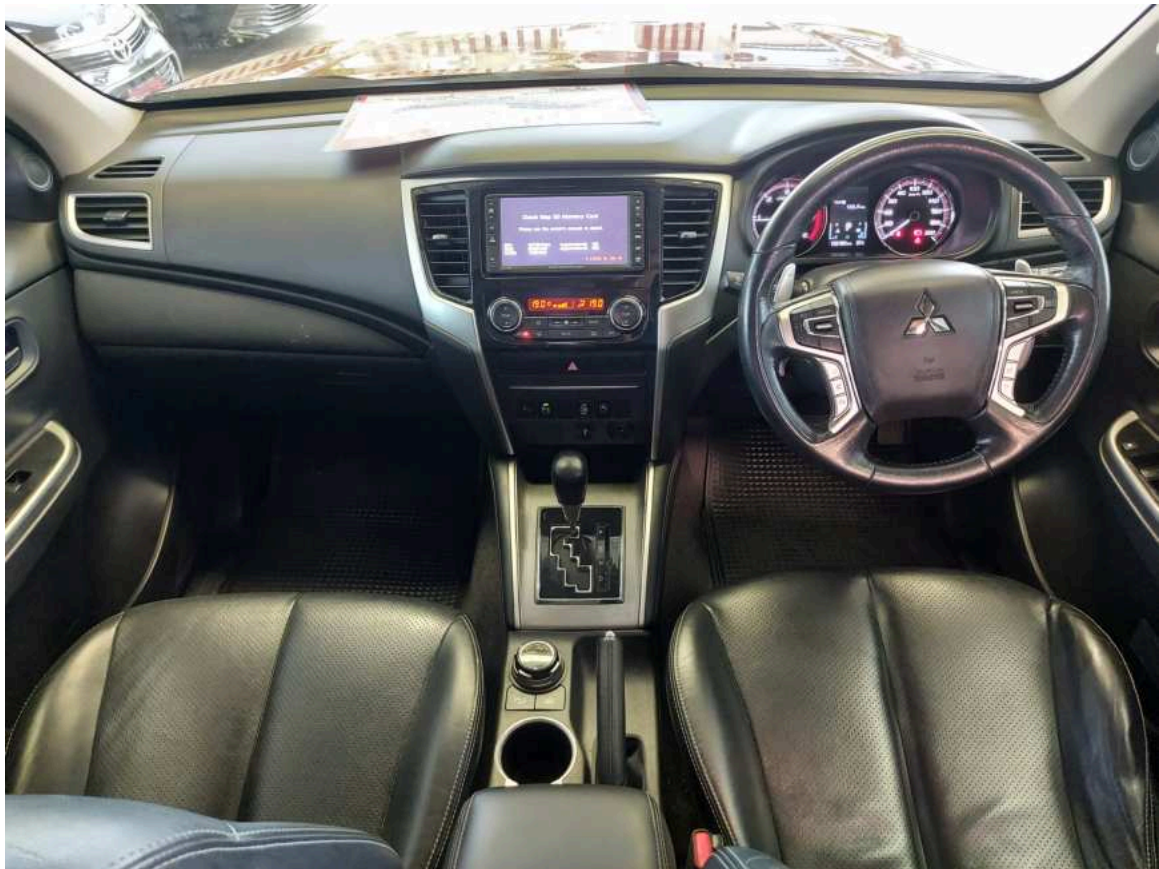
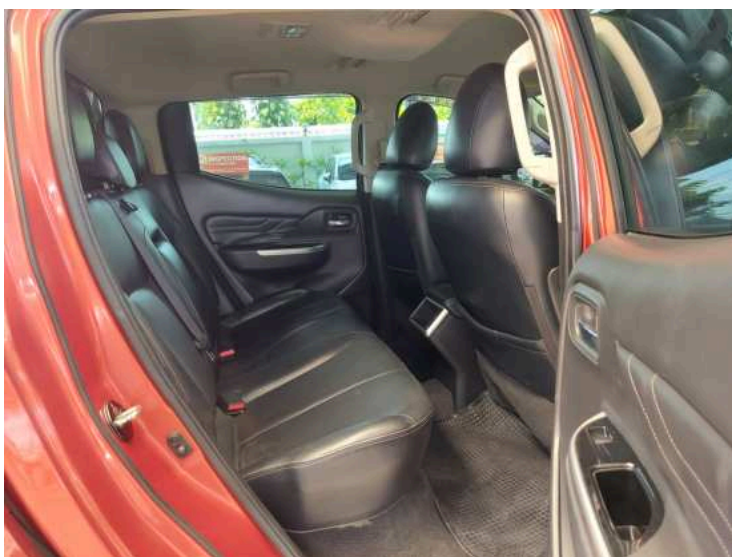
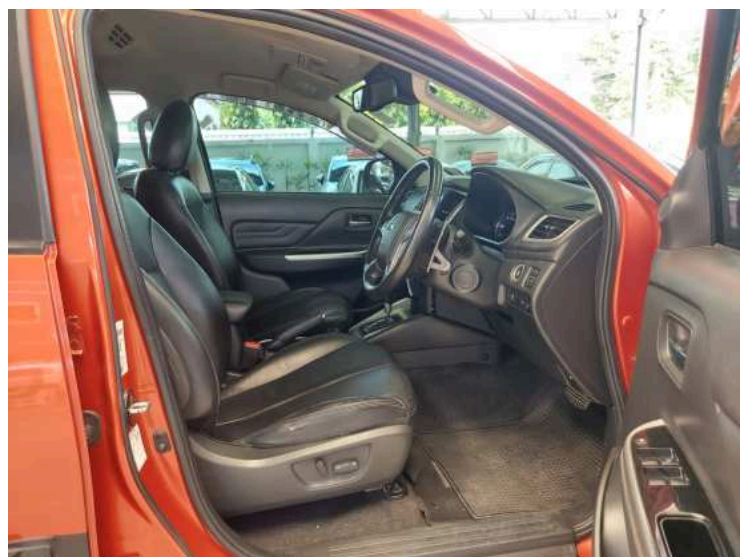
### ภาพภายใน

ประเมินสภาพรวม: ผ่าน  
อุปกรณ์หลัก/อุปกรณ์เสริมขณะขับที่:

- ✓ ระบบปรับอากาศ [ผ่าน]
- ✓ ไฟส่องสว่าง [ผ่าน]
- ✓ ไฟเลี้ยว/ไฟฉุกเฉิน [ผ่าน]
- ✓ หน้าปัดและมาตรวัด [ผ่าน]
- ✓ เข็มชี้ดัดนัย [ผ่าน]
- ✓ แตร [ผ่าน]
- ✓ เครื่องเล่นเพลง [ผ่าน]
- ✓ ระบบปัดน้ำฝน [ผ่าน]
- ✓ เบาะนั่งยึดแน่น [ผ่าน]
- ✓ กระจกไฟฟ้า [ผ่าน]

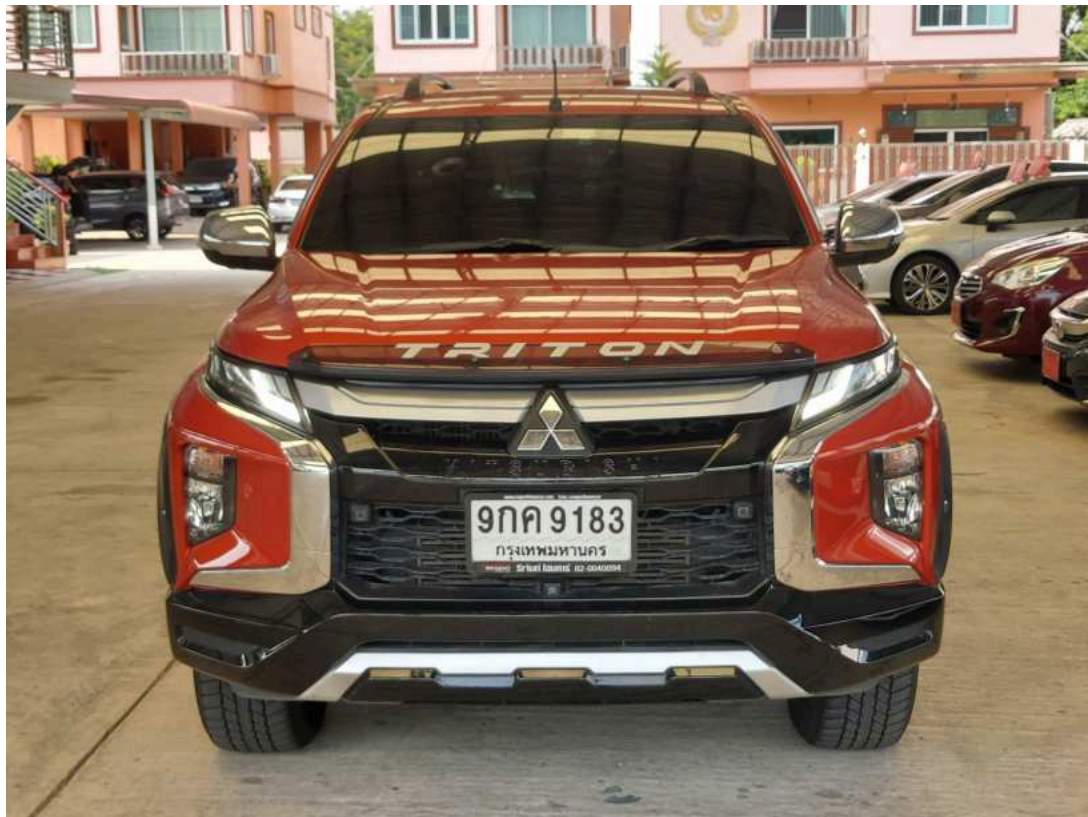
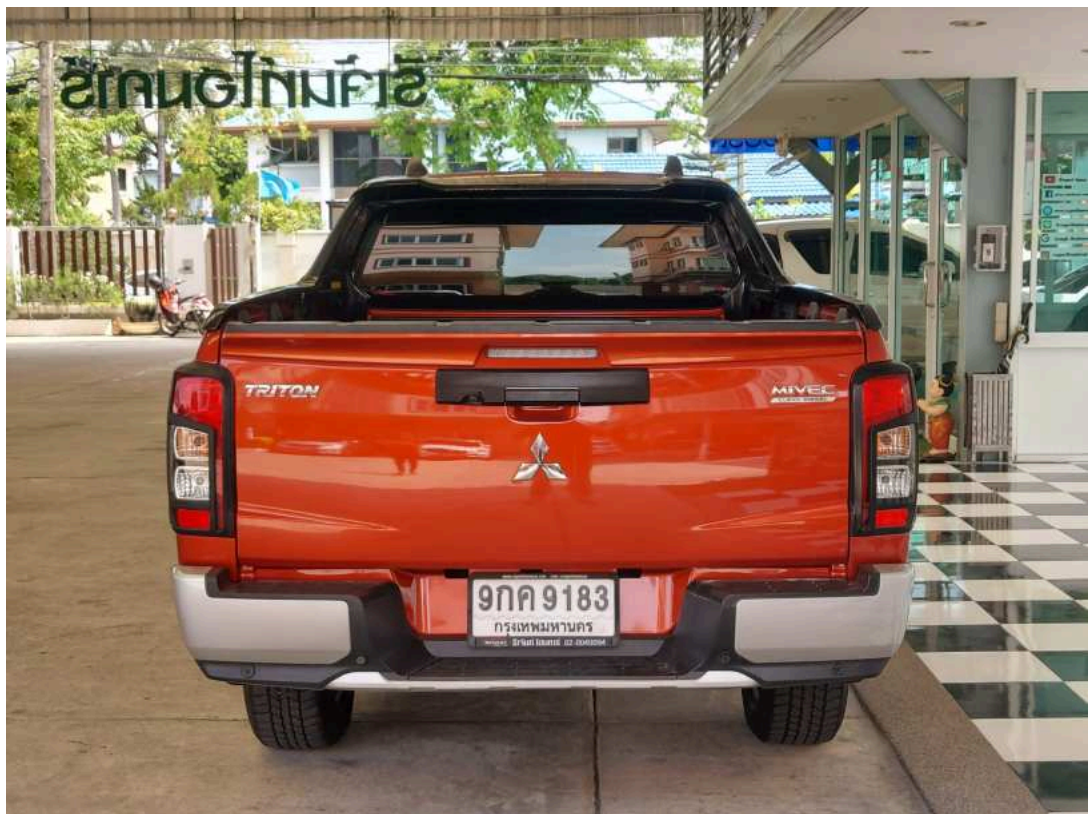
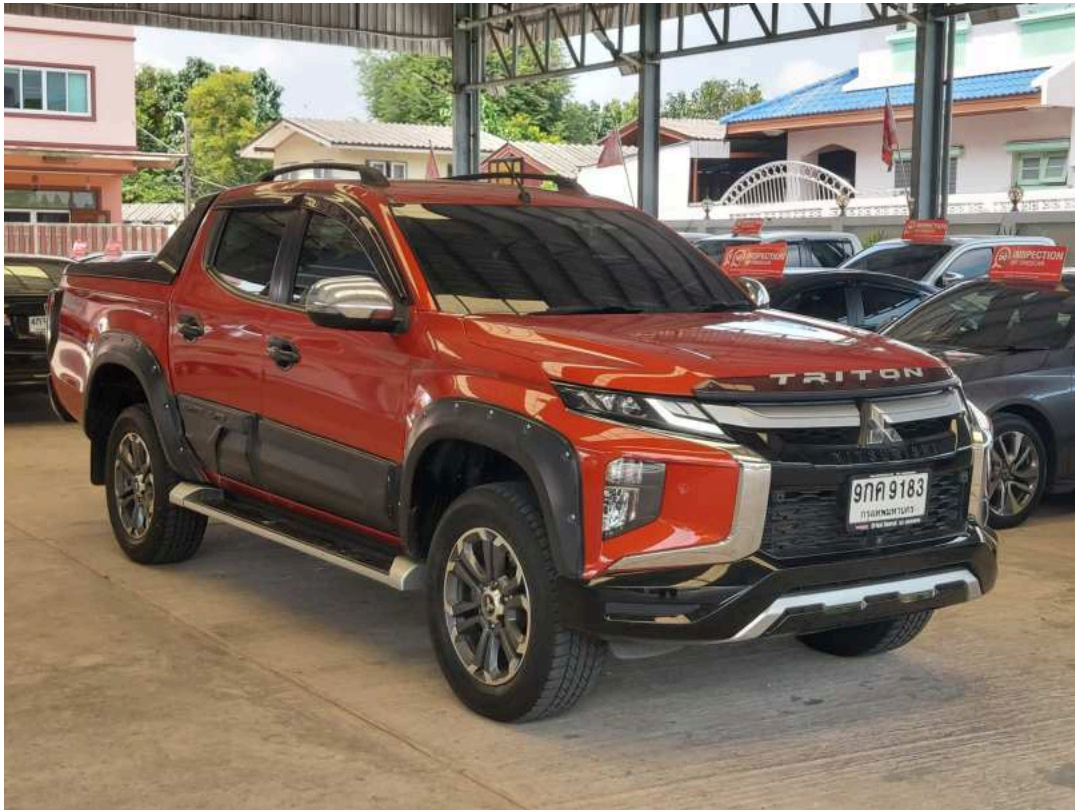
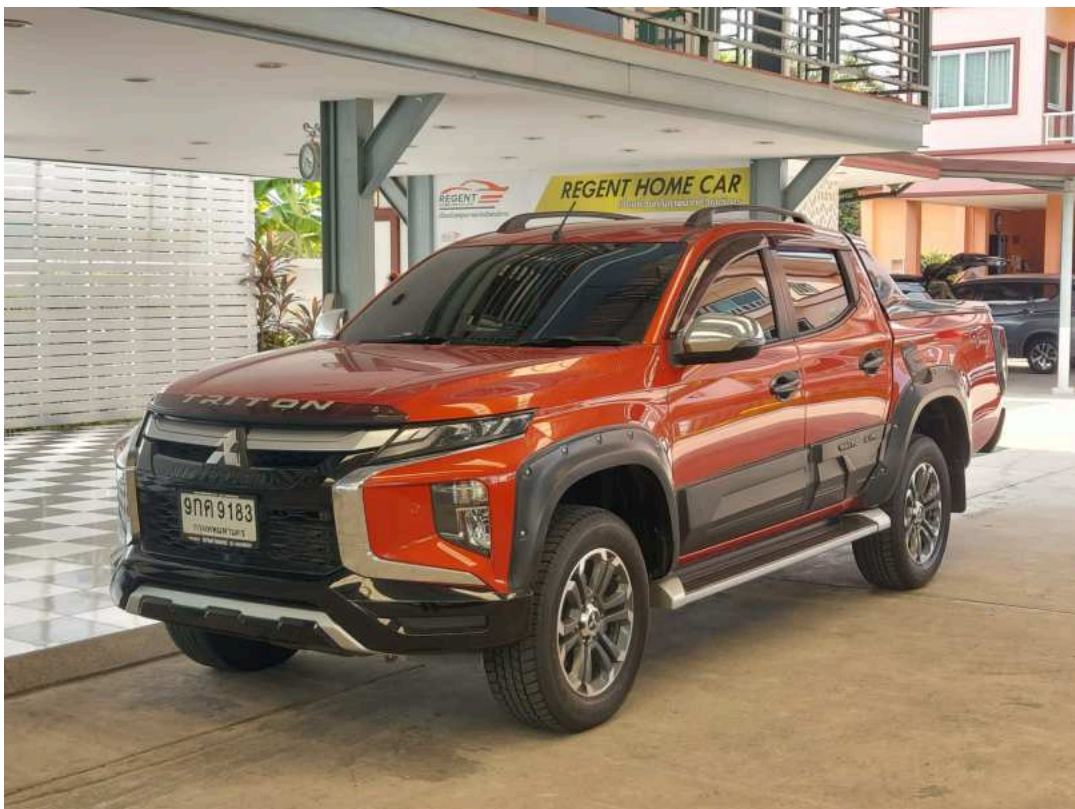
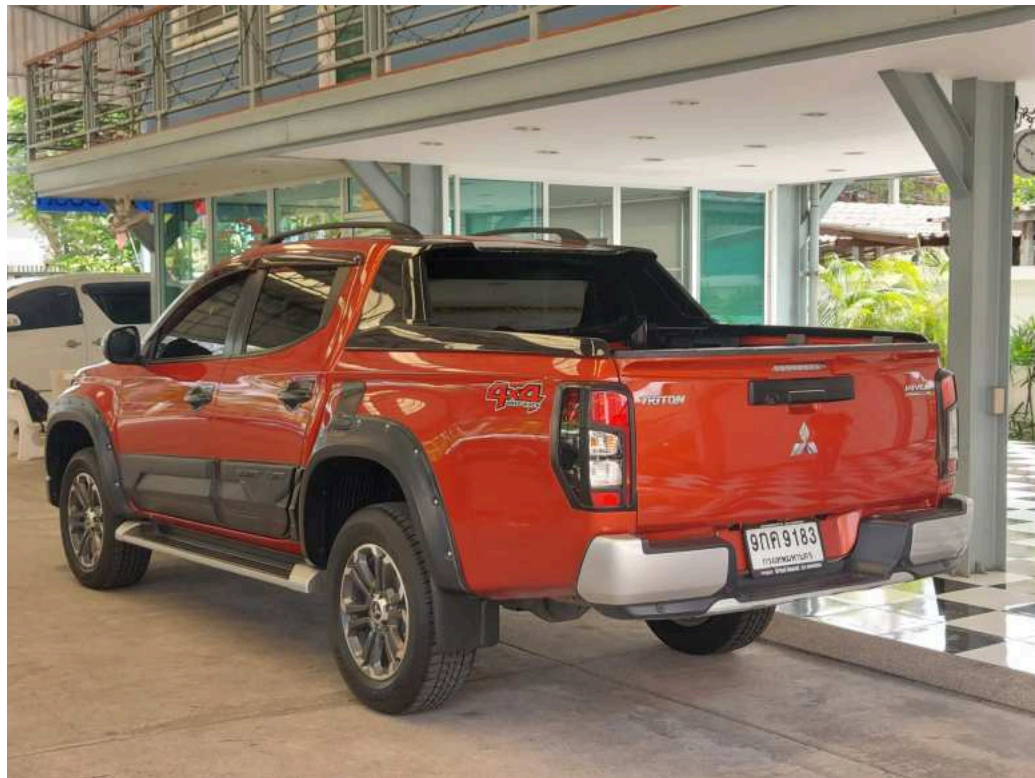
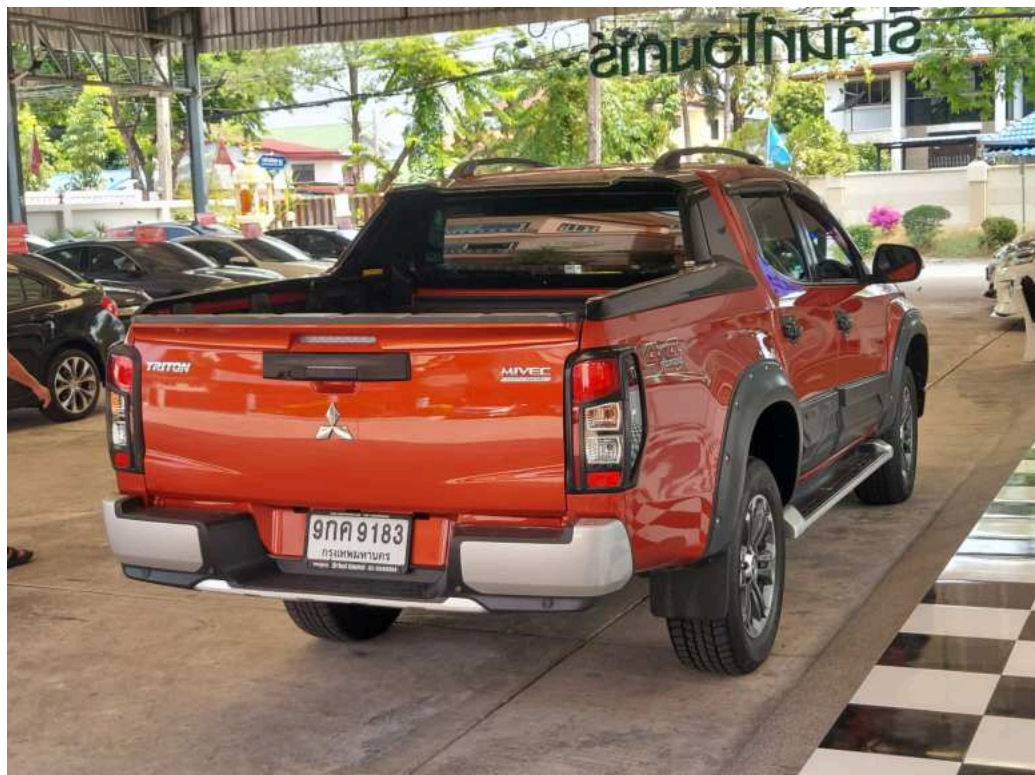
### ภาพภายนอก

- ประเมินสภาพรวม: ผ่าน  
รายการที่รอการแก้ไข: ไม่พบรายการแก้ไข  
ชิ้นส่วนประกอบตัวถังรถ
- ✓ แผ่นเพลทเลขตัวถังมองเห็นได้ชัดเจน
  - ✓ ชิ้นส่วนประกอบตัวถังรถ ผ่านการวัดค่าความหนาของสีแล้ว
  - ✓ สีรถตรงตามเสาเอกเสาจดทะเบียน

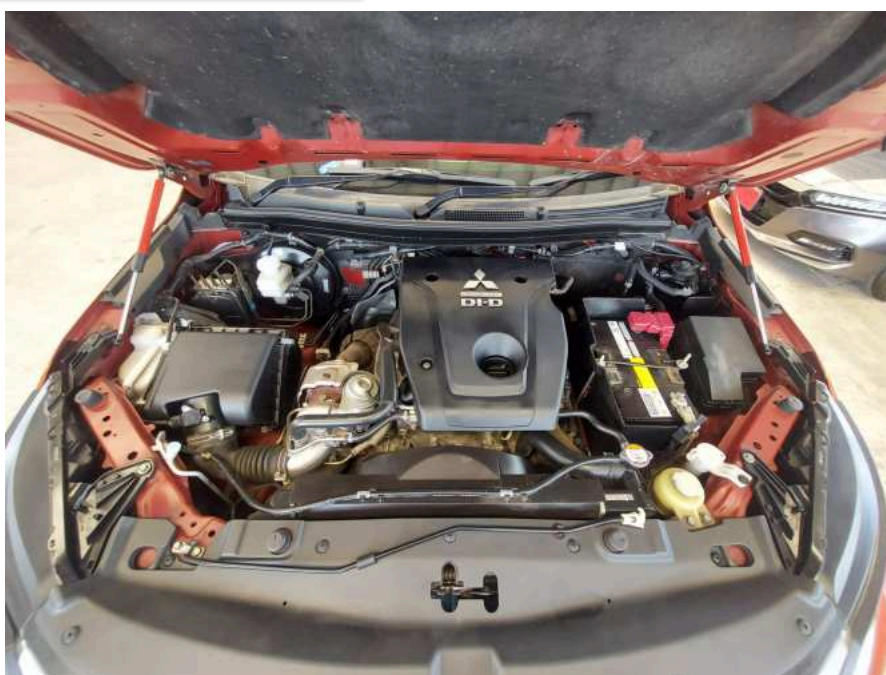
### ภาพห้องเครื่อง

- ✓ รอบเดินเบาของเครื่องยนต์ปกติ
- ✓ ไม่มีปัญหาการสตาร์ทเครื่อง
- ✓ ระบบระบายความร้อนเครื่องยนต์แสดงค่าปกติ
- ✓ ไม่เกิดเสียงจากชิ้นส่วนหรือสายพานหน้าห้องเครื่อง
- ✓ ระบบเบรกไม่มีรอยร้าวซึม
- ✓ เครื่องยนต์ไม่มีคราบ/รอยร้าวซึม

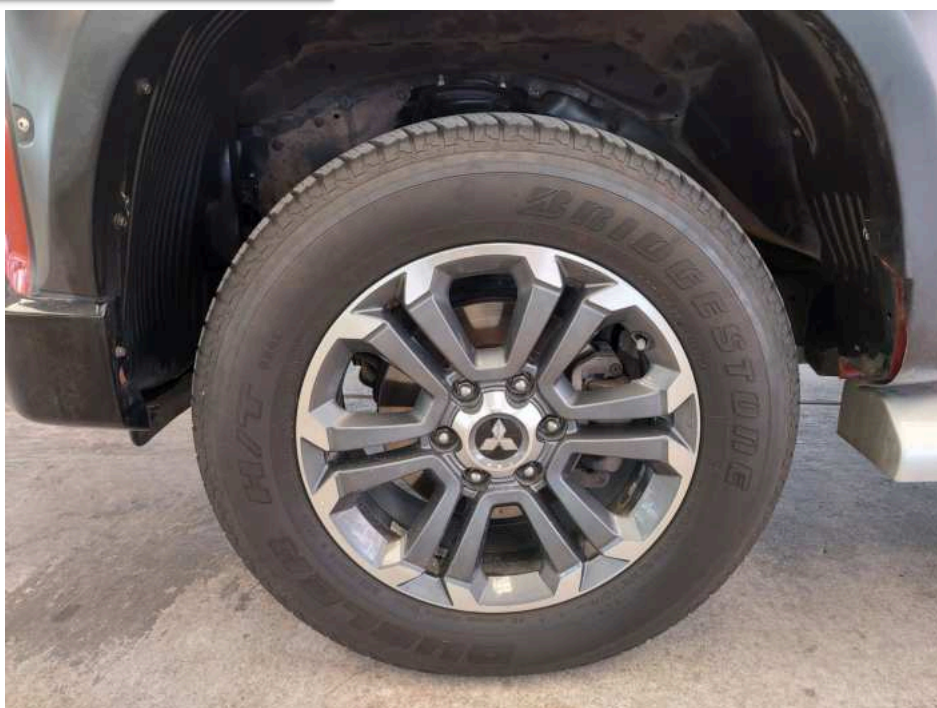
#### ขอบยาง ล้อ

16/23
