# Vehicle Inspection Report

ยี่ห้อ/รุ่น (Make/Model): TOYOTA VIOS	วันที่ตรวจสอบรถยนต์(Date of Inspection): 21.03.61
เลขตัวถัง (VIN): MR2B29F3801021867	เลขคำขอบริการ (Job No.) : I017/104-039
เลขเครื่องยนต์ (Engine No.): 2NRX036732	<p>Vehicle Picture:</p>

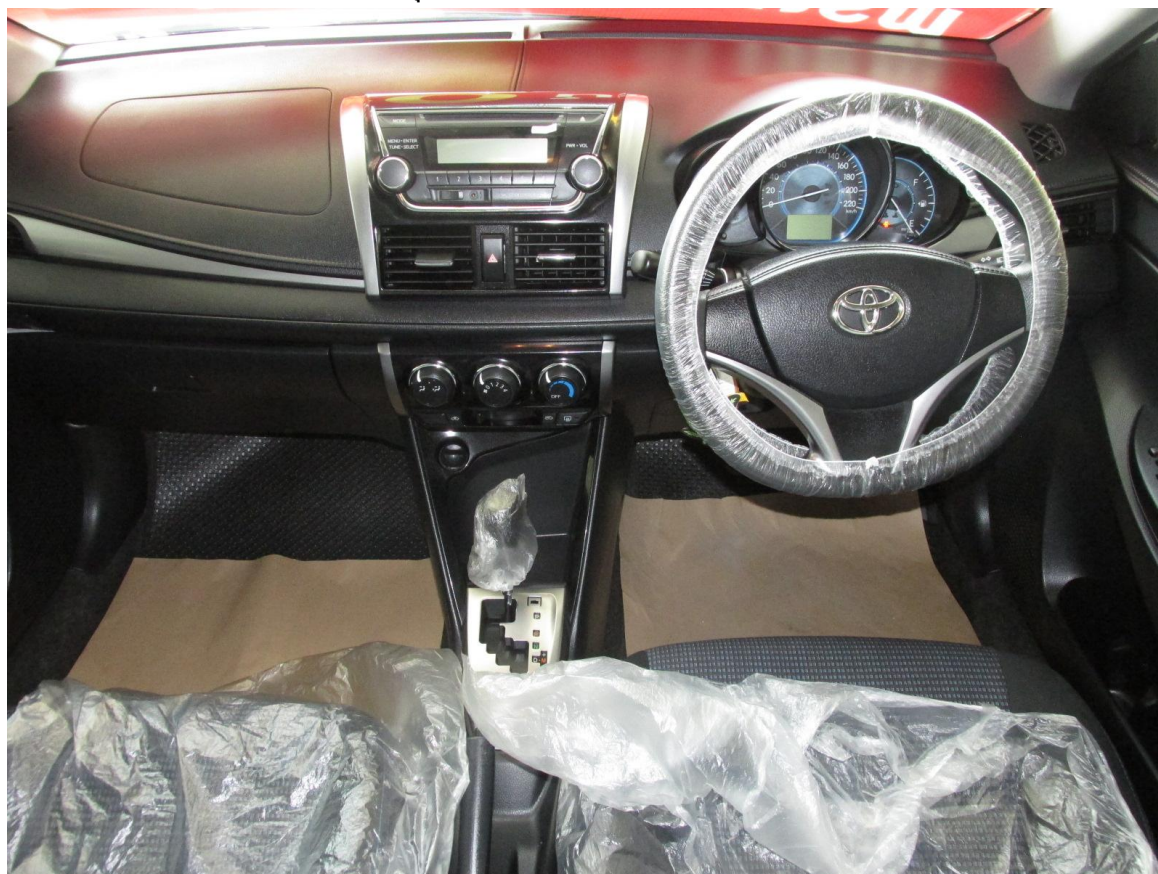
ภาพภายในด้านหน้า หลัง และ จุดบกพร่อง - Interior Visual Details (Front, Rear and/or Defect):

หน้าปัดและมาตรวัด ปกติ หรือ มีไฟโชว์หรือไม่ Dash Warning Lights & Gauges	ไม่มี
	การวินิจฉัยผ่านทาง OBD On-Board Diagnostics (OBD)	ปกติ
	ไฟส่องสว่าง All Lights	ปกติ
	สมุดคู่มือรถ Owner's Manual & Service Intervals	มีประจำรถ
	อื่นๆ เพิ่มเติม เช่น กลิ่น เศษกระดาษ Odor and Other	N/A

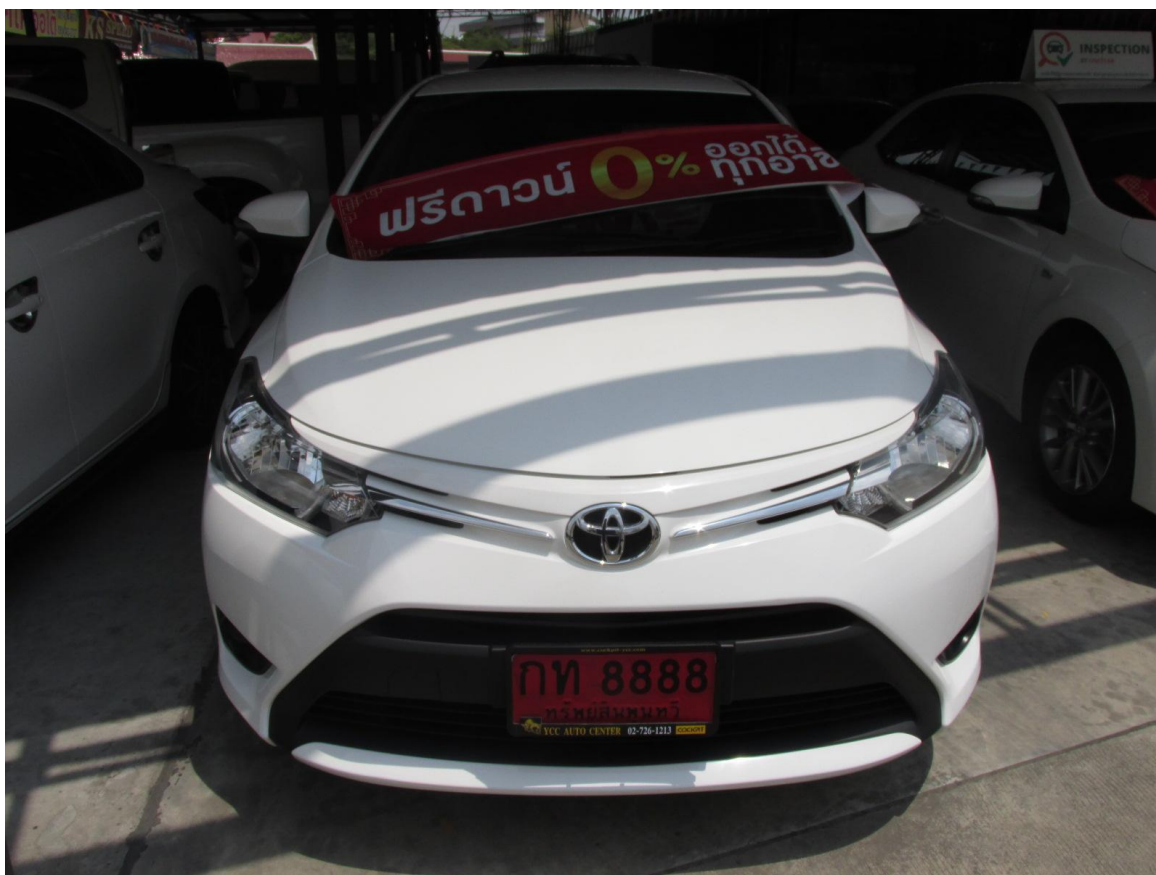
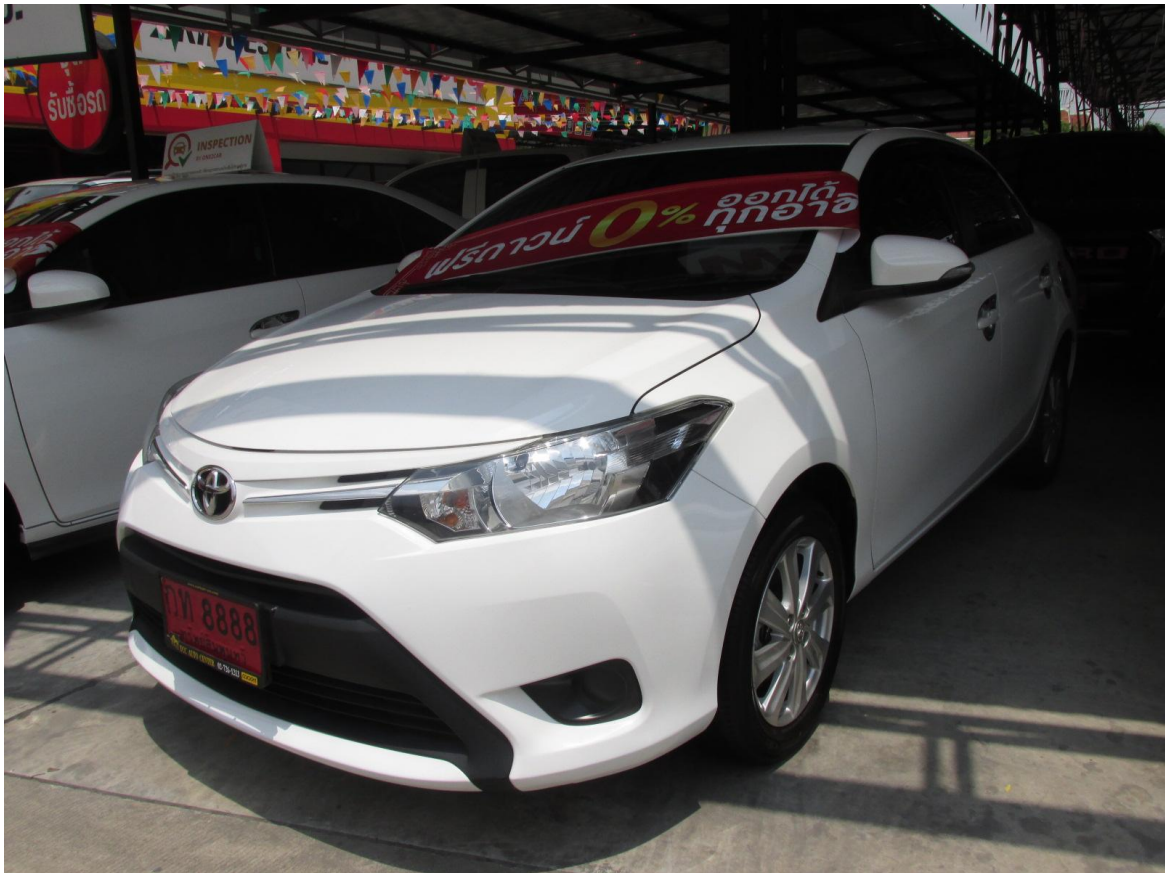
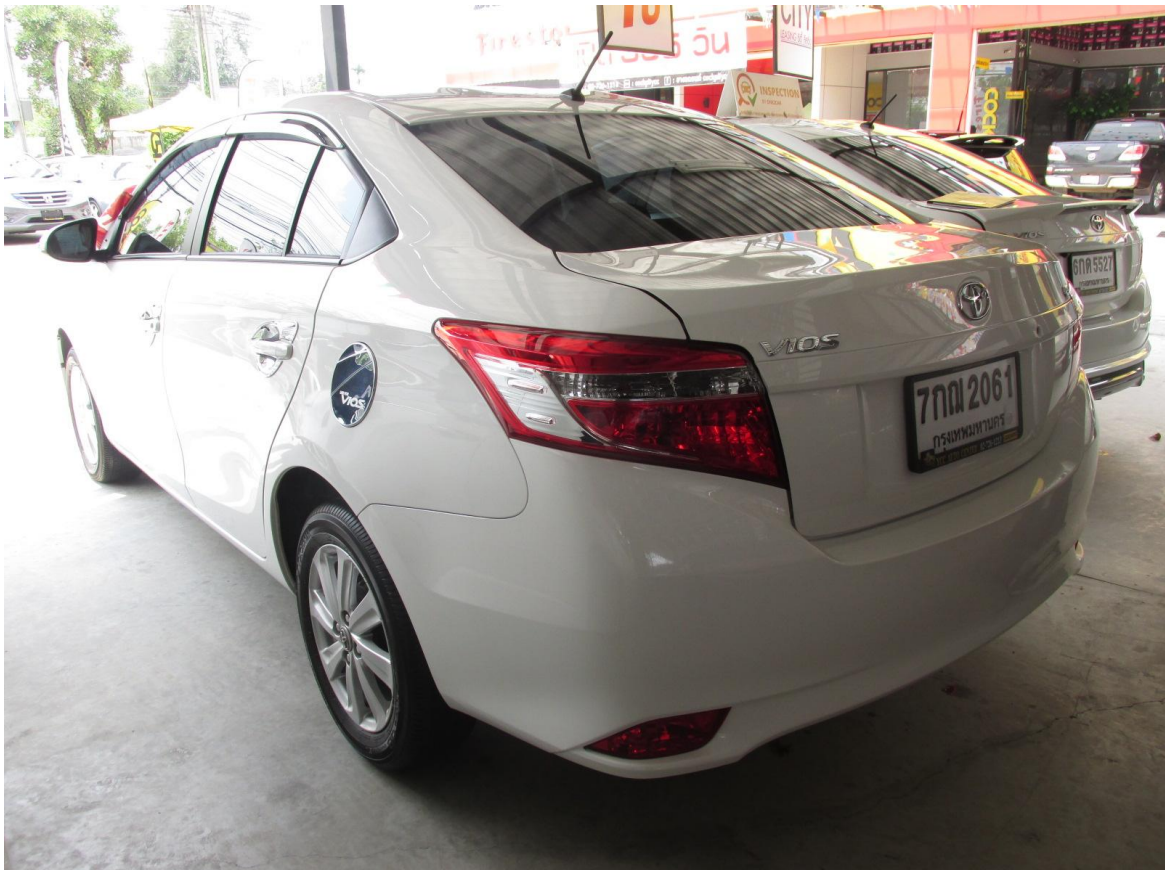
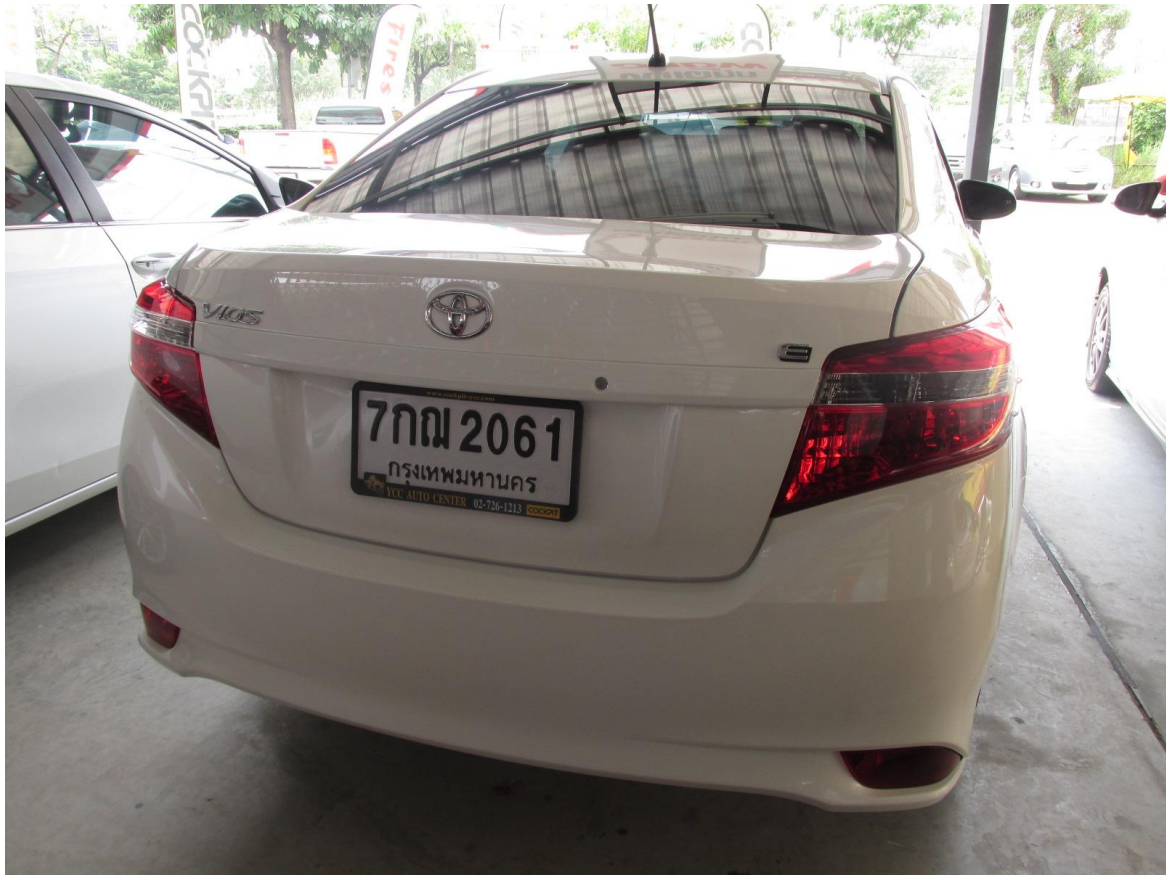
### ภาพภายนอก - Exterior Visual Details:

ท่อไอเสีย Exhaust	สภาพดีตามอายุการใช้งาน
	เฟืองท้าย Differantia	N/A
	เพลาชับ Drive Shafts	สภาพดีตามอายุการใช้งาน
	การทำงานของเปิดปิดประตูทุกบาน All Door Handle Functional	ปกติ
	การทำงานของฝาช่องเติมน้ำมัน Fuel Cap functional	ปกติ
	ช่องเก็บยางอะไหล่ Spare Tire Housing	สภาพดี
	อื่นๆเพิ่มเติม Others	N/A

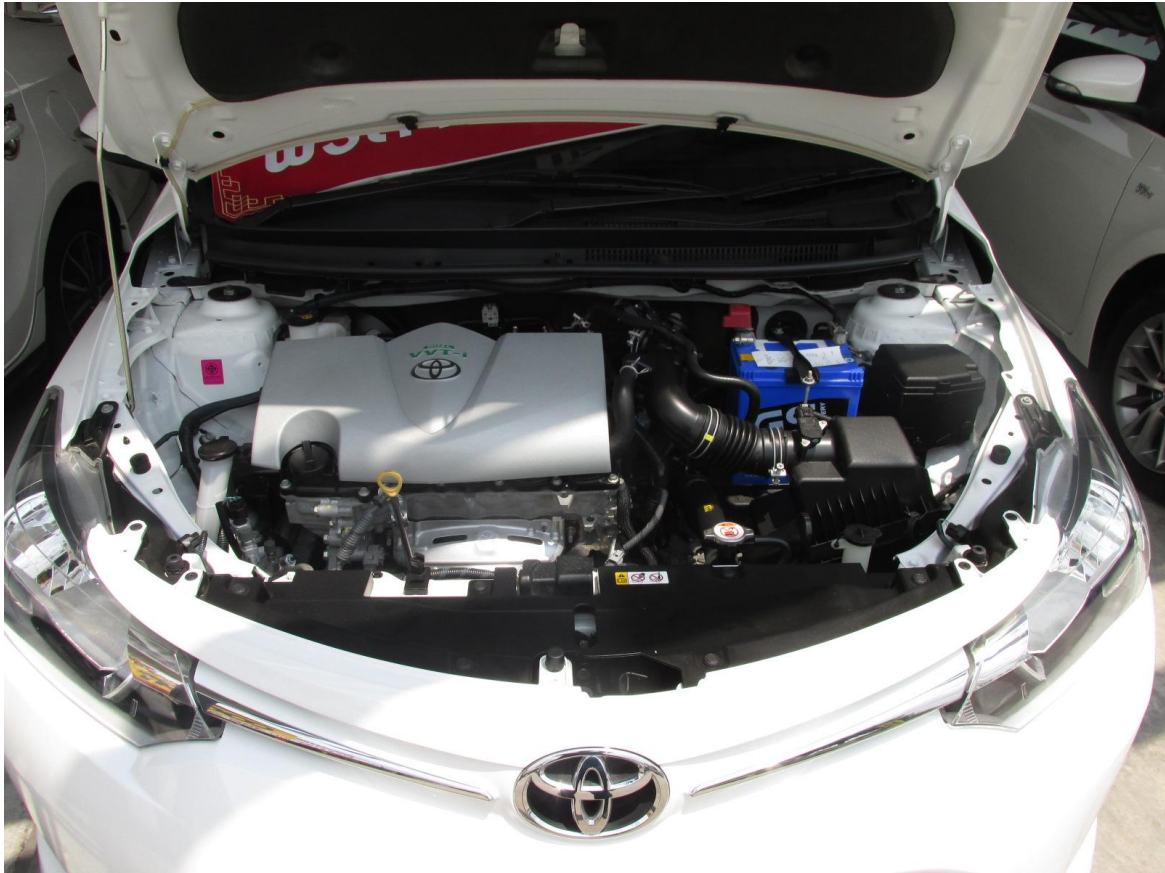
ภาพห้องเครื่อง - Engine Bay Visual Details

การทดสอบ แบตเตอรี่ Battery Test  Note: If state of charge is lower than 80%, battery need to fully recharge before used. (ถ้า state of charge ต่ำกว่า 80% ควรทำการชาร์ต แบตเตอรี่ให้เต็มก่อนใช้งาน)	<b>Battery Test</b>		<b>Charging System Test at 2000 rpm</b>	
		Voltage	11.71 V	Voltage	13.74 V
		Rating	355 CCA	Status	Normal
		Current	212 CCA	<b>Start System Test</b>	
		Internal resistance	12.81 mΩ	Start Voltage	7.37 V
		State of Charge	0 %	Status	Too low
		State of Health	37 %	<b>Max. Load Test at 2000 rpm</b>	
		Status	Replace	Max. Load Voltage	13.47 V
		Test Date	21.03.61	Status	Normal

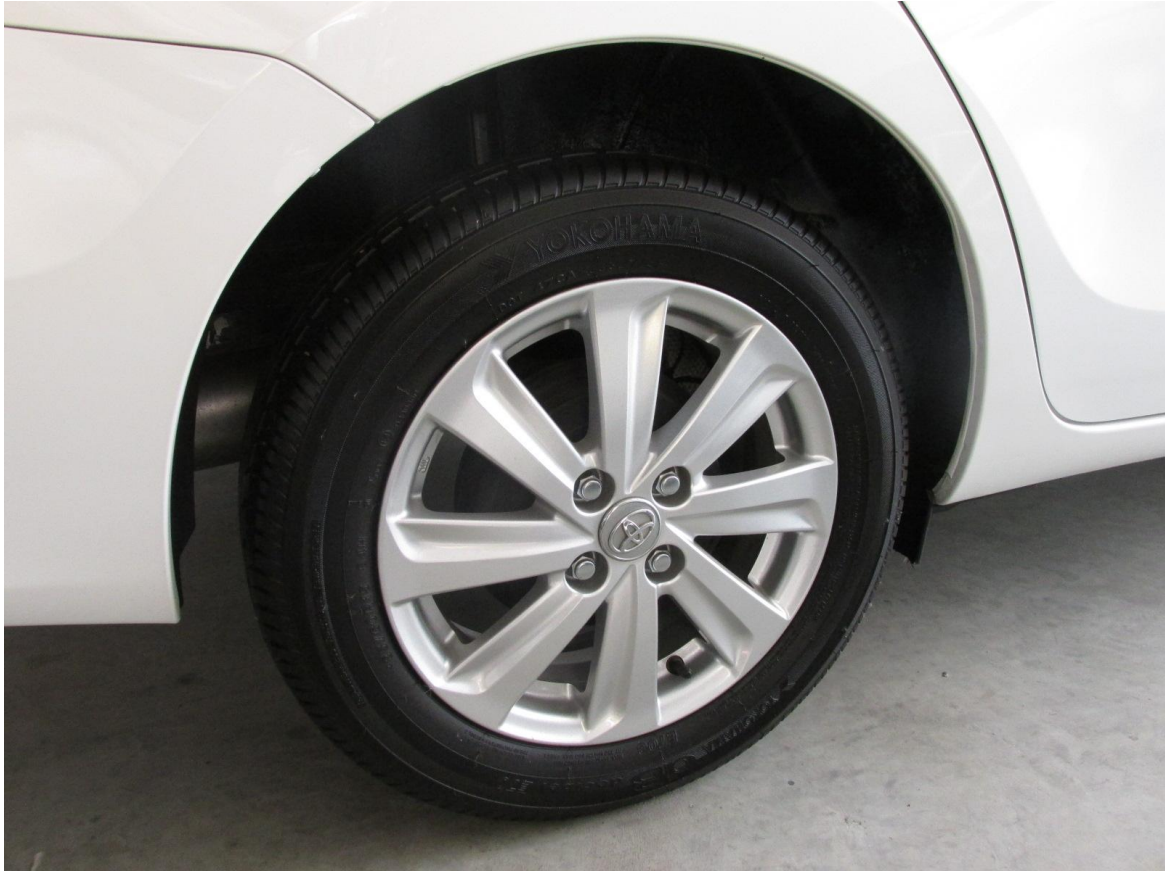
ภาพโดยรวมของยาง ล้อ และ เบรค - Tyres, Wheels & Brakes Visual Details:

สภาพยางรถยนต์, เดือน/ปี ผลิต Tyres Appearance, Year	ปียางผลิต 2716 ยางสภาพดี
	สภาพล้อรถ Wheel Rims Appearance	สภาพดีตามอายุการใช้งาน
	ยางอะไหล่ และล้อ Spare Tyre & Rim	สภาพดีตามอายุการใช้งาน
	ก้ามเบรค และท่อน้ำมัน Brake Hose Callipers & Pipes	สภาพปกติไม่พบการรั่วซึม
	ผ้าเบรค (หน้า/หลัง) Brake Pads (Front/Rear)	สภาพดีตามอายุการใช้งาน
	จานเบรค Brake Discs (Front/Rear)	ควรเจียจานเบรคครั้งต่อไปที่เปลี่ยนผ้าเบรค
	ดรัมเบรคล้อหลัง Brakes and Drums any No Leakage	สภาพดีตามอายุการใช้งาน
	การทำงานของเบรคมือ Park Brake function	ระยะเวลาทำงานปกติ
	คำแนะนำอื่นๆ Other	N/A
