I023/0378-59

MG HS 1.5 D

Vehicle Inspection Report

สรุปผลการตรวจสภาพรถ (Inspection Summary)

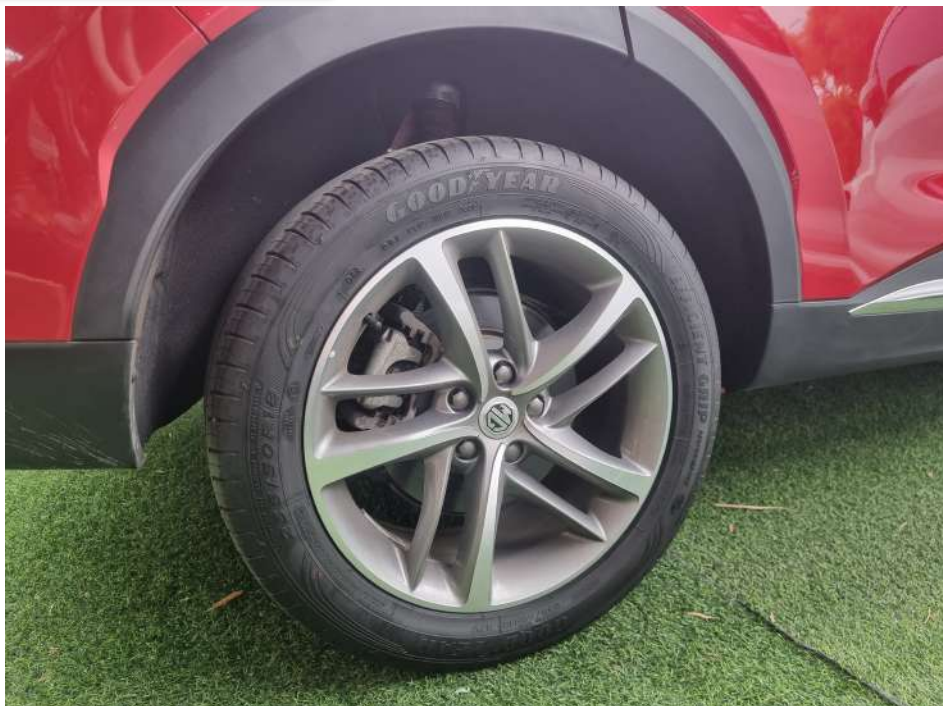
ขอบยาง ล้อ

33/20
