1024/0166-12

Toyota Fortuner 2.4 V 4WD

25 เม.ย. 2024

Vehicle Inspection Report

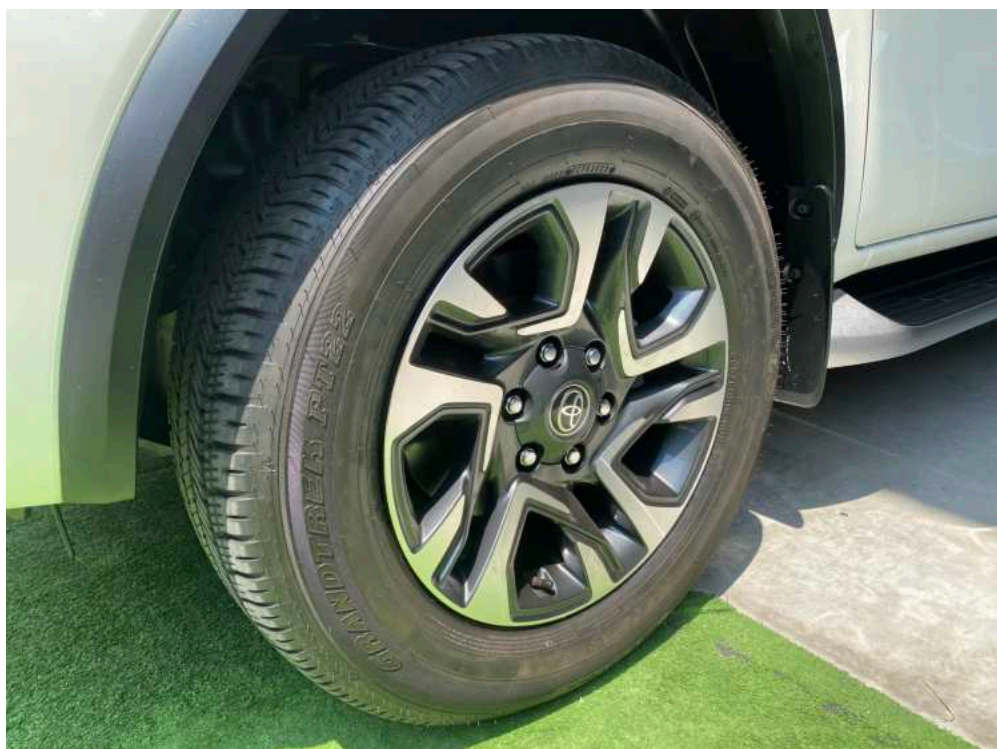
ขอบยาง ล้อ

38/22
