# Vehicle Inspection Report

ยี่ห้อ/รุ่น (Brand/Model): BENZ E250 CGi COUPE	วันที่ตรวจสอบรถยนต์ (Date of Inspection): 3.9.61
หมายเลขตัวถัง (VIN): WDD2073472F088860	เลขคำขอบริการ (Job No.): I018/098-003
หมายเลขเครื่องยนต์ (Engine No.): 27186030153073	Vehicle Picture:  
ปีที่ผลิต (Build Date): 2010	
สีรถ (Color): เทา	
ระยะการใช้งาน(Mileage): 99,256 กม	
หมายเลขทะเบียน (No. Plate): ญร 5388	
วันครบกำหนดชำระภาษี (Registration Expiry): 18 ส.ค 61	
ชื่อลูกค้า (Customer Name): วิสารอโต้คาร์ (กาญจนภิเษก)	
ที่อยู่(Address):	
โทรศัพท์ (Tel):	
สถานที่ตรวจสอบรถ (Inspection Place): วิสารอโต้คาร์ (กาญจนภิเษก)

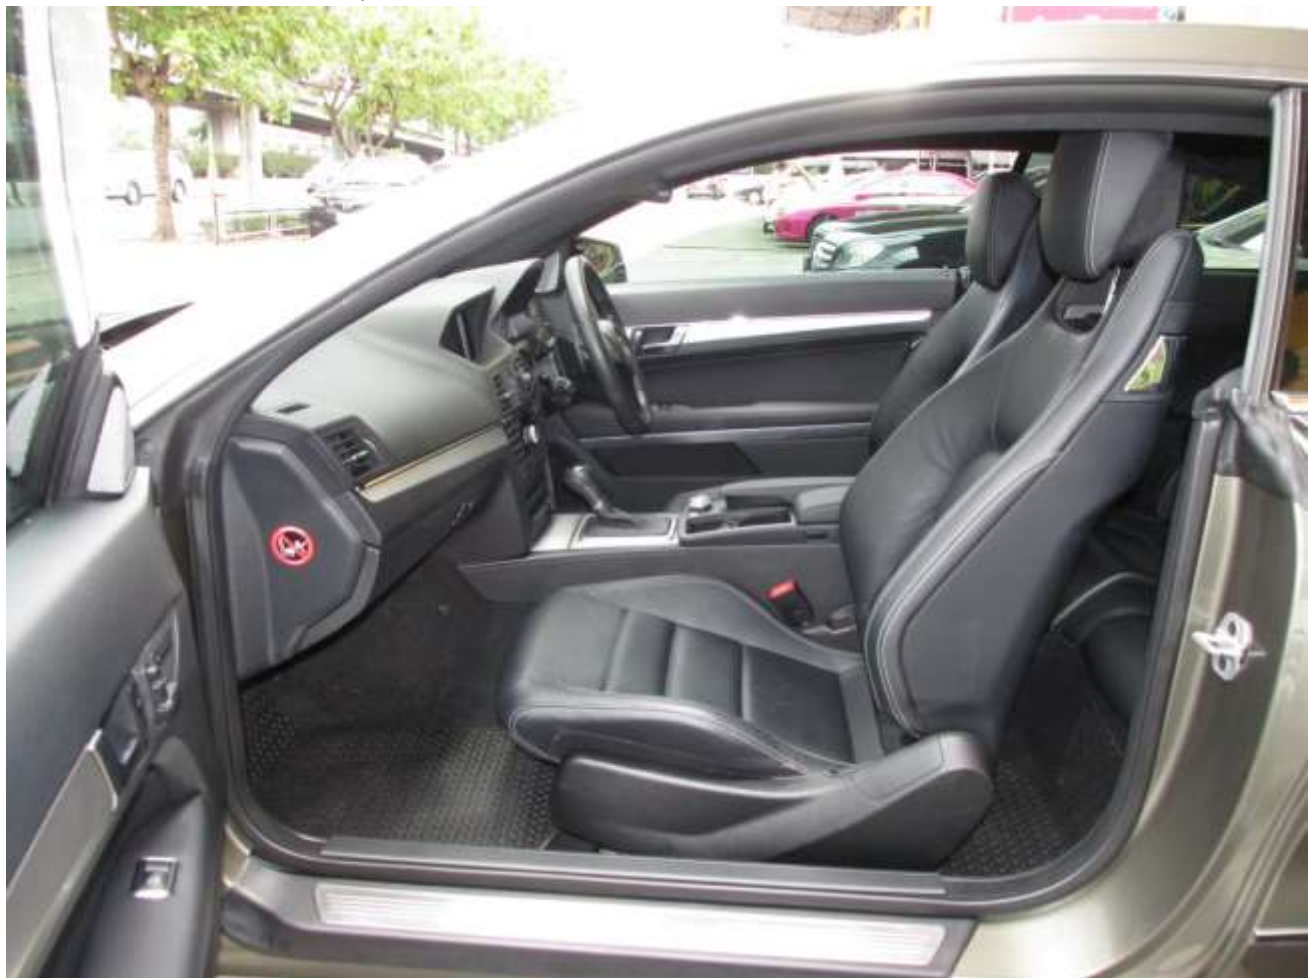
อื่นๆ เพิ่มเติม เช่น กลิ่น เศษกระดาษ Odor and Other	ปุ่มกดเข็มนาฬิกาล็อกสต็อก

### ภาพภายในด้านหน้า หลัง และ จุดบกพร่อง - Interior Visual Details (Front, Rear and/or Defect):

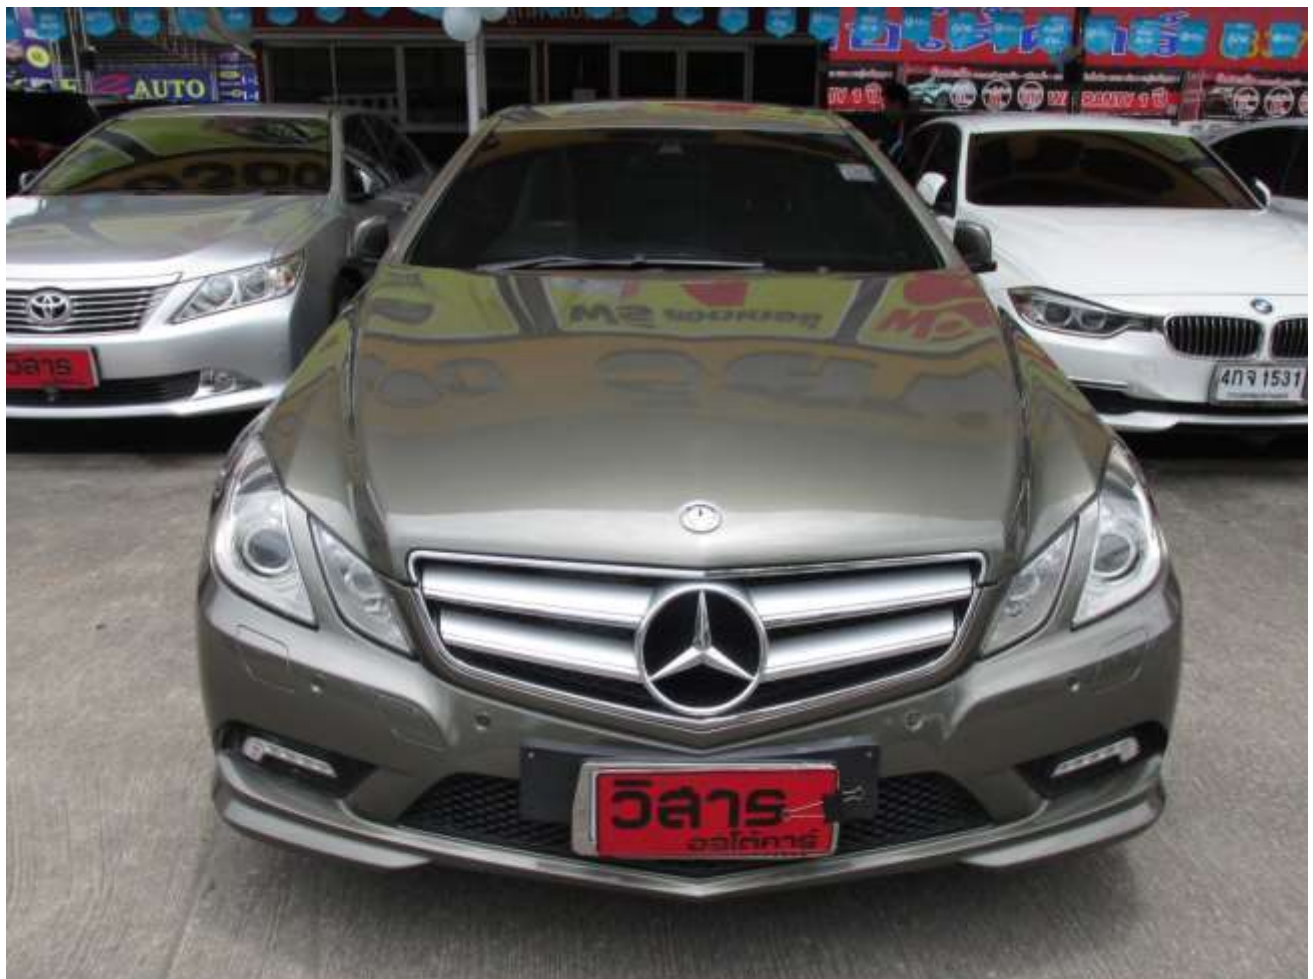
กันชนหน้า Front Bumper	สะเก็ดหิน

แก้มบังโคลนหน้าขวา Front Right Wing	สภาพดี
 	ประตูหน้าขวา Front Right Door	มีรอยครูด

แก้มบังโคลนหลังขวา Rear Right Wing	มีรอยครูด

### ภาพภายนอก - Exterior Visual Details:

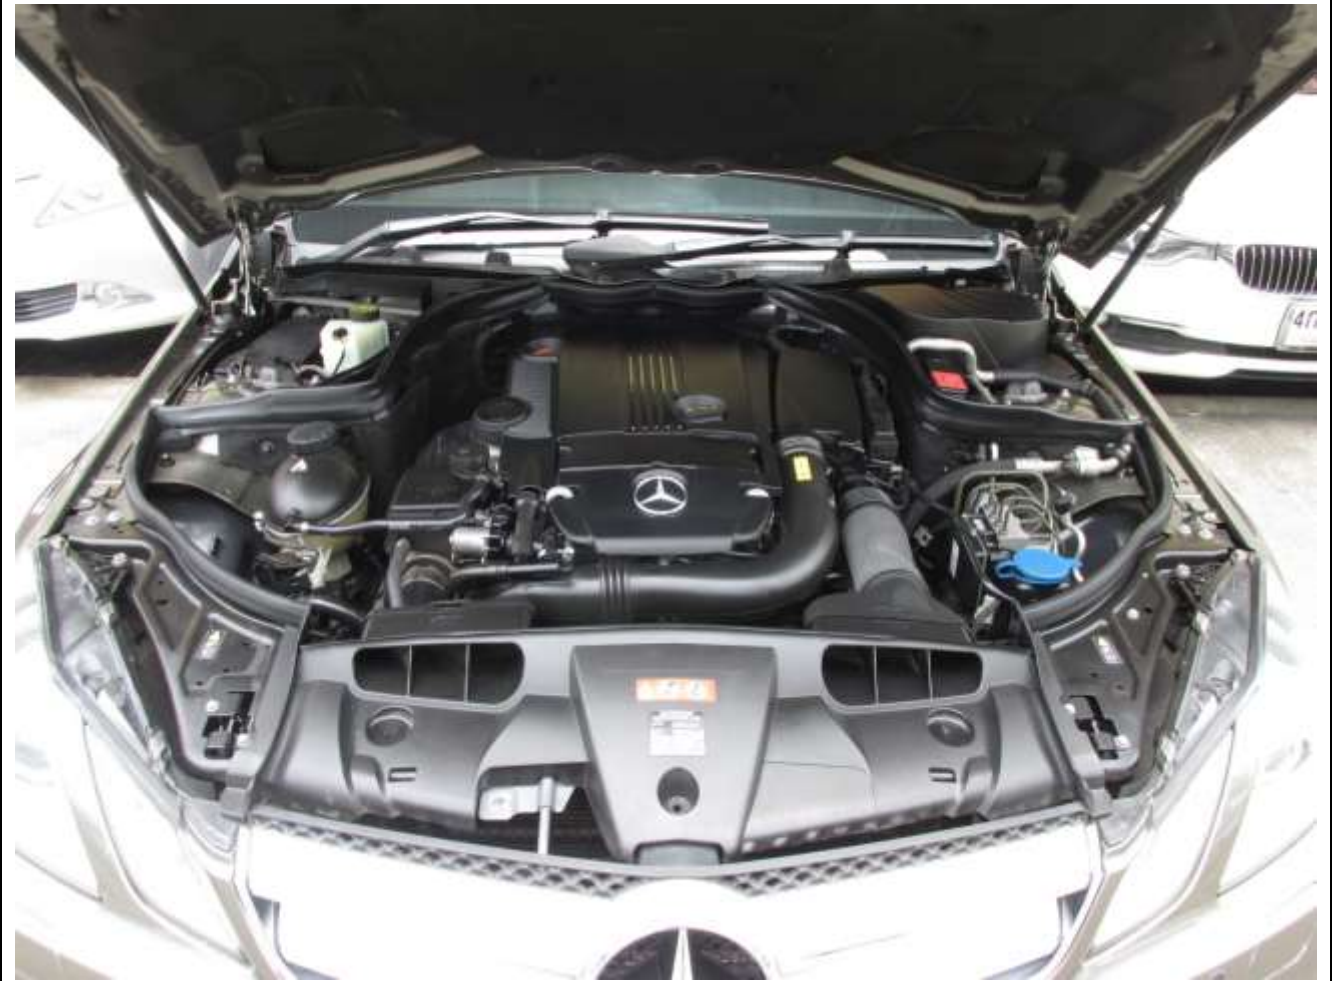
ภาพห้องเครื่อง - Engine Bay Visual Details:

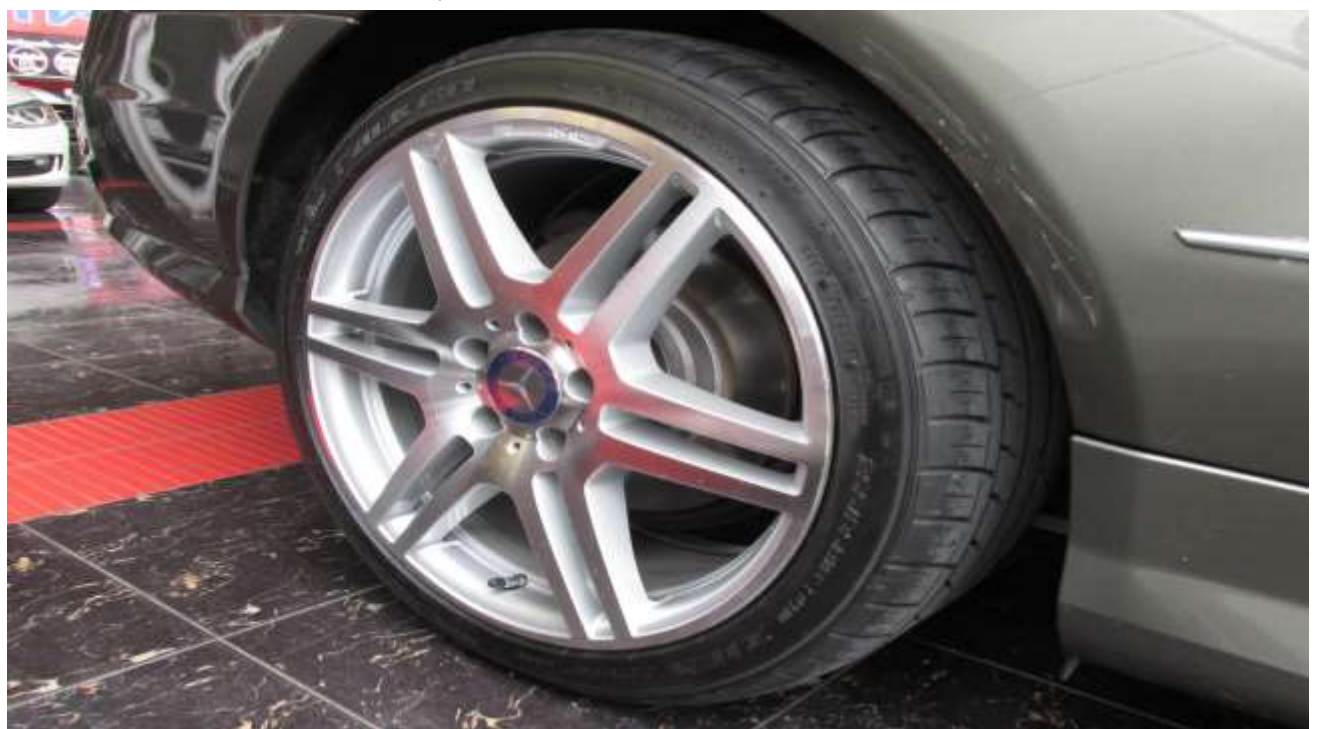
สภาพยางรถยนต์, สัปดาห์/ปี ผลิต Tyres Appearance, Year	1017
 	สภาพล้อ,ฝาครอบล้อ Wheel Rims Appearance	สภาพดีตามอายุการใช้งาน
 	ล้อ และยางอะไหล่ Spare Tyre & Rim	มีประจำรถ
 	คาลิปเปอร์เบรค และท่อน้ำมัน Brake Hose Callipers & Pipes	สภาพปกติไม่พบการรั่วซึม
 	ผ้าดิสเบรค (หน้า/หลัง) Brake Pads (Front/Rear)	สภาพดีตามอายุการใช้งาน
 	จานดิสเบรค(หน้า/หลัง) Brake Discs (Front/Rear)	ควรเจียจานเบรคครั้งต่อไปที่เปลี่ยนผ้าเบรค
 	ดรัมเบรคล้อหลัง Brakes and Drums any No Leakage	N/A
 	การทำงานของเบรคมือ Park Brake function	ระยะเวลาทำงานปกติ
 	คำแนะนำอื่นๆ Other	N/A
