Vehicle Inspection Report

ยี่ห้อ/รุ่น (Brand/Model): HONDA ACCORD 2.0 I-VTEC AT	วันที่ตรวจสอบรถยนต์ (Date of Inspection): 15-10-63
หมายเลขตัวถัง (VIN): MRHCR1640HP100275	เลขคำขอบริการ (Job No.): I020/0063-2
หมายเลขเครื่องยนต์ (Engine No.): R20Z32000286	Vehicle Picture:

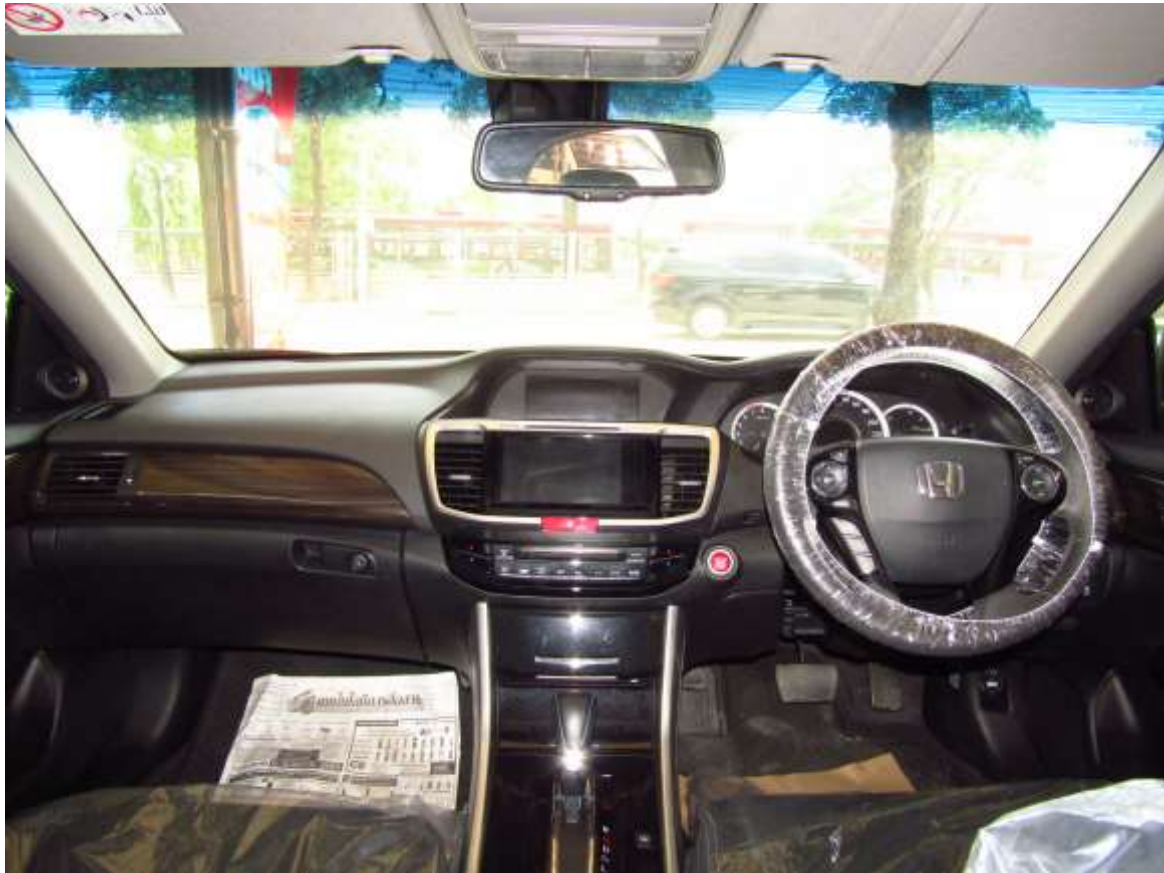
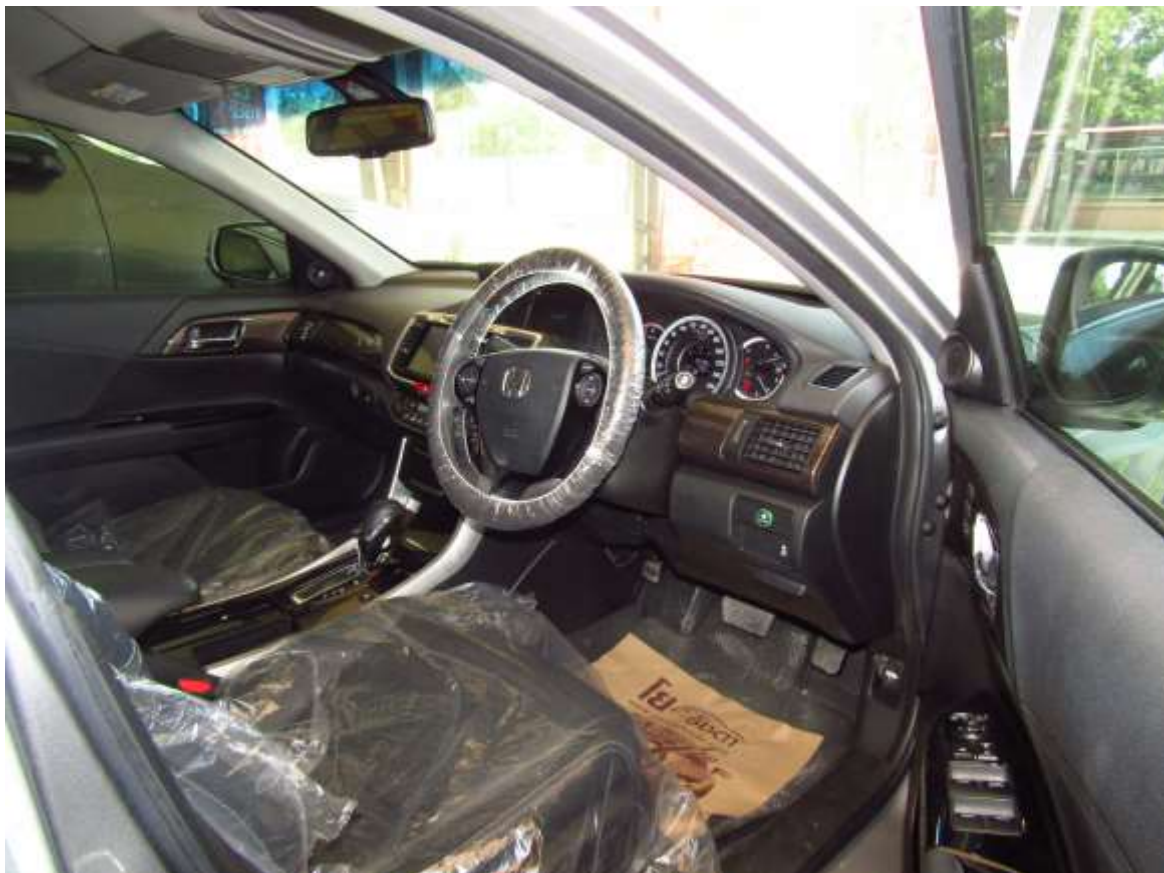
ภาพภายในด้านหน้า หลัง และ จุดบกพร่อง - Interior Visual Details (Front, Rear and/or Defect):

ที่นั่ง สภาพ Seat Appearance	สภาพตามอายุการใช้งาน
	การทำงาน การปรับ และการล็อค เบาะ Seat Adjust functional	ทำงานได้ดี
	สภาพ รางใต้เบาะ Seat slide adjust rail	สภาพตามอายุการใช้งาน
	เข็มขัดนิรภัย Seat Belts	สภาพตามอายุการใช้งาน
	อื่นๆเพิ่มเติม Others	N/A

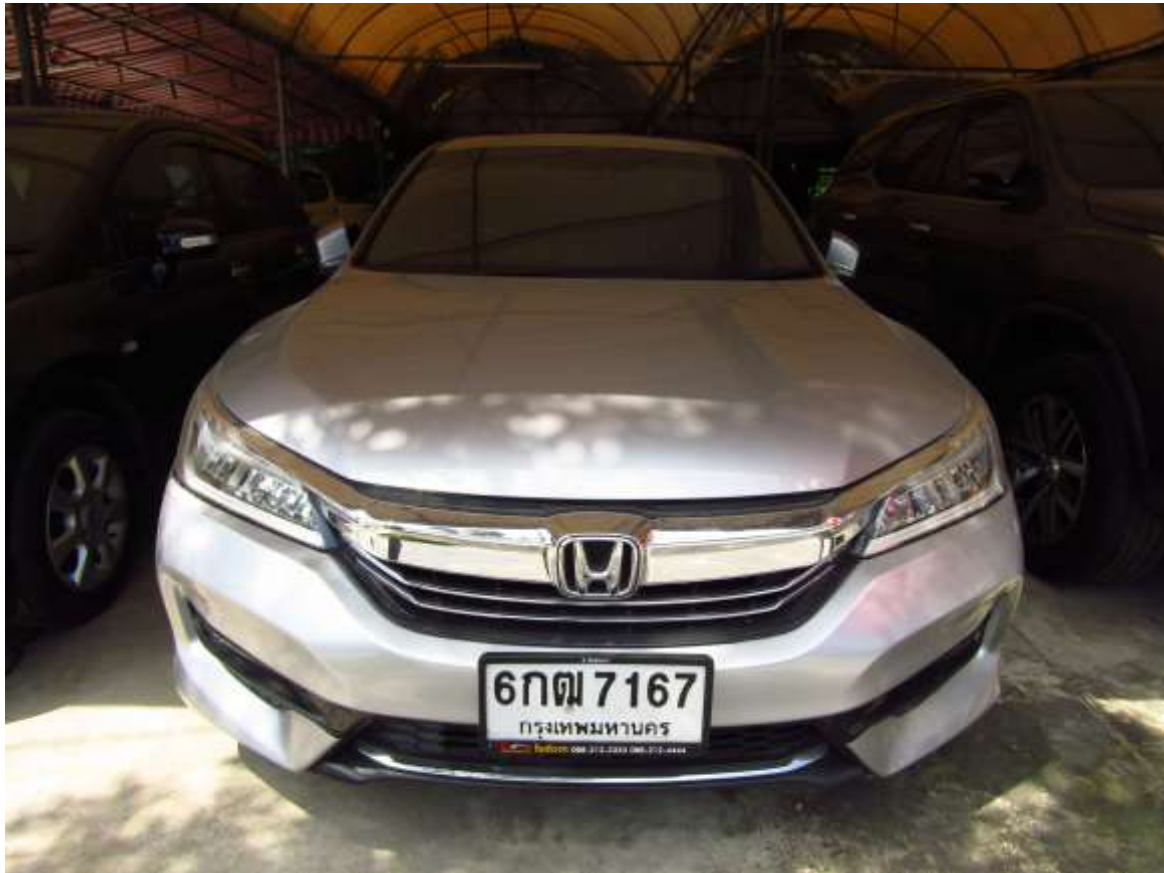
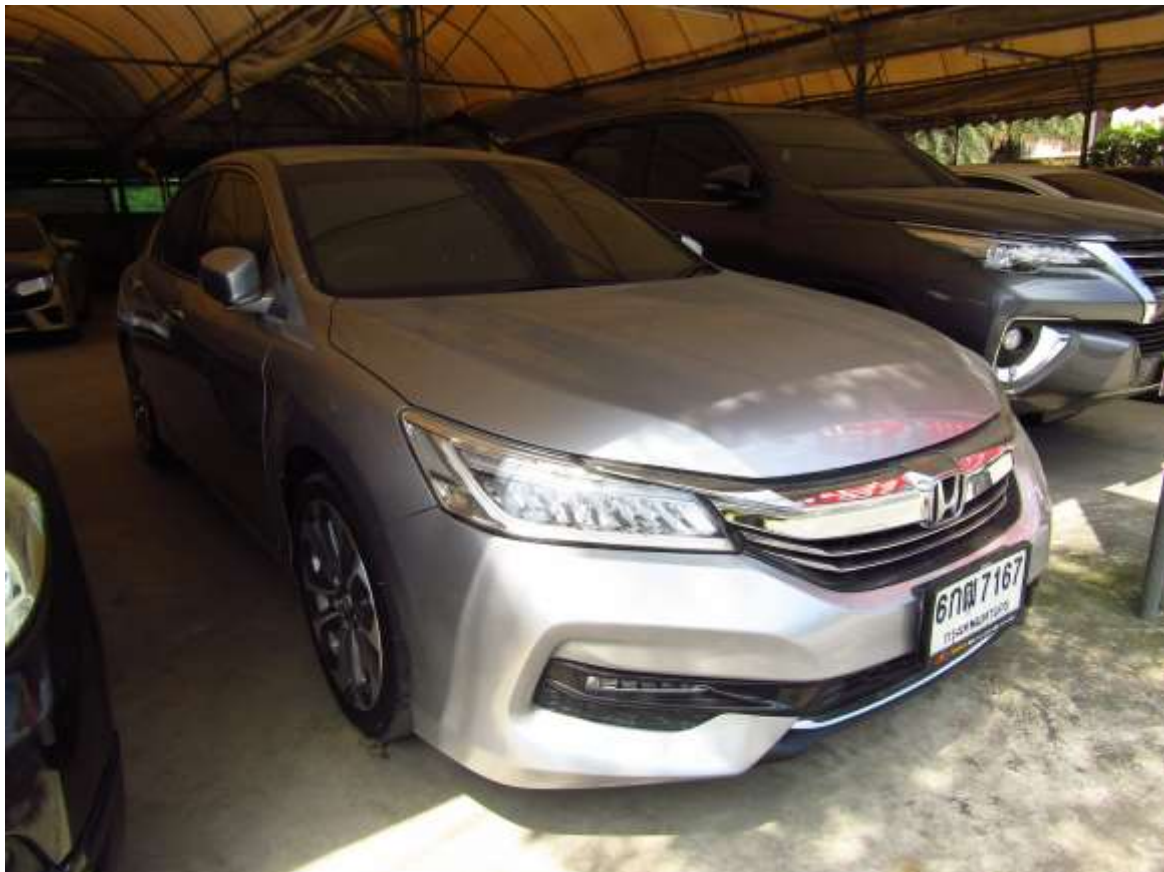
ภาพภายนอก - Exterior Visual Details:

กันชนหน้า Front Bumper	สภาพดี
 	คาน รับกันชนหน้า (ขวา) Front Side Member (Right) Appearance	สภาพดี
 	คาน รับกันชนหน้า (ซ้าย) Front Side Member (Left) Appearance	สภาพดี
 	ฝากระโปรงหน้ารถ Bonnet	สภาพดี
 	กระจกบังลมหน้า Windshield	สภาพดี
 	หลังคา Roof	สภาพดี
 	สภาพ และการทำงาน หลังคาชั้นรูป หลังคาเปิดประทุน Sunroof/Convertible functional and appearance	N/A
 	แก้มบังโคลนหน้าขวา Front Right Wing	สภาพดี
 	ประตูหน้าขวา Front Right Door	สภาพดี
 	ประตูหลังขวา Rear Right Door	สภาพดี
 	ประตูเลื่อนด้านขวา Sliding Right Door	N/A
 	แก้มบังโคลนหลังขวา Rear Right Wing	สภาพดี
 	บันไดขายน้าด้านขวา Right Rocker Panel	สภาพดี
 	แก้มบังโคลนหน้าซ้าย Front Right Wing	สภาพดี

ประตูหน้าซ้าย Front Left Door	สภาพดี
 	ประตูหลังซ้าย Rear Left Door	สภาพดี
 	ประตูเลื่อนด้านซ้าย Sliding Left Door	N/A
 	แก้มบังโคลนหลังซ้าย Rear Right Wing	สภาพดี
 	บันไดขายน้าด้านซ้าย Left Rocker Panel	สภาพดี
 	ประตูท้าย,ฝากระโปรงท้าย Rear Tail Gate	สภาพดี
 	กระจกบังลมหลัง Rear Screen	สภาพดี
 	กันชนหลัง Rear Bumper	สภาพดี
 	คาน รับกันชนหลัง (ขวา) Rear Side Member (Right) Appearance	สภาพดี
 	คาน รับกันชนหลัง (ซ้าย) Rear Side Member (Right) Appearance	สภาพดี
 	เสาโครงสร้าง A ขวา Right A-Pillar	สภาพดี
 	เสาโครงสร้าง B ขวา Right B-Pillar	สภาพดี
 	เสาโครงสร้าง C ขวา Right C-Pillar	สภาพดี
 	เสาโครงสร้าง D ขวา Right D-Pillar	N/A
 	เสาโครงสร้าง A ซ้าย Left A-Pillar	สภาพดี
 	เสาโครงสร้าง B ซ้าย Left B-Pillar	สภาพดี

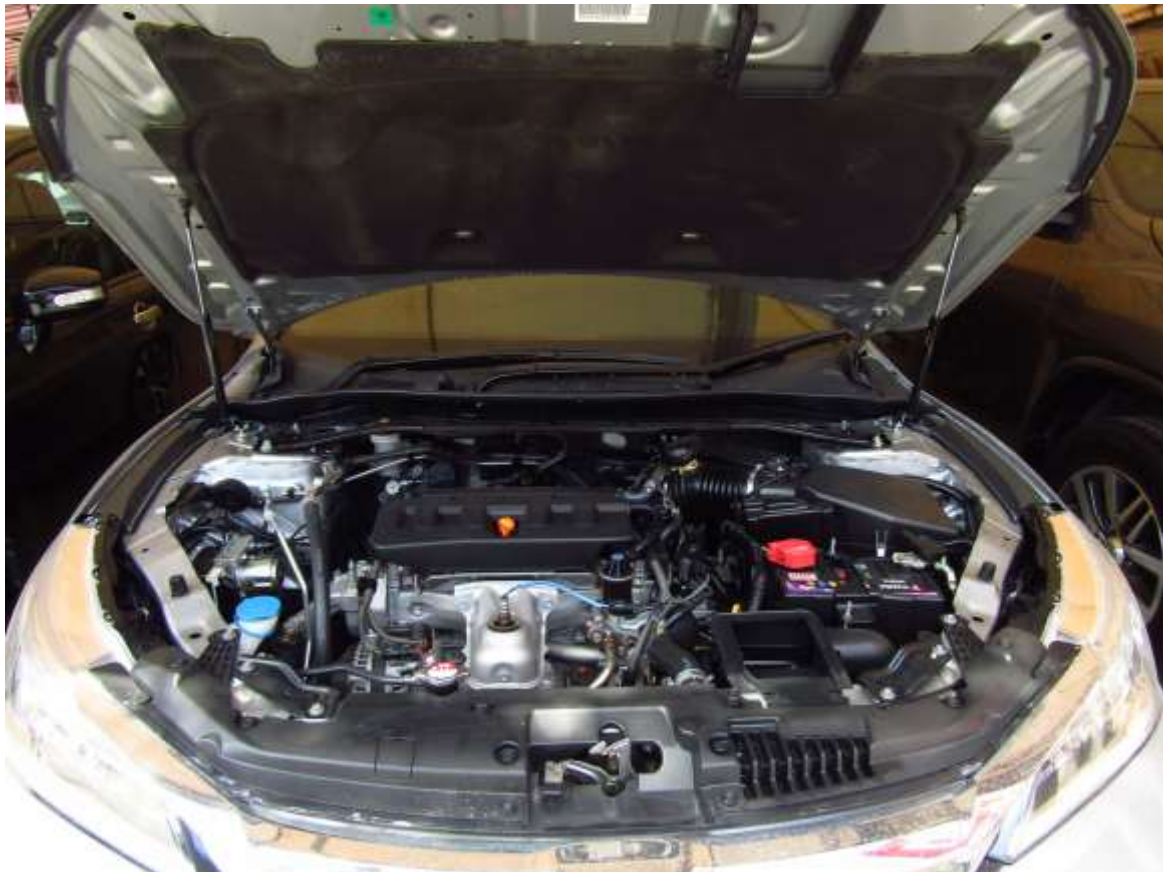
ภาพห้องเครื่อง - Engine Bay Visual Details:

การทดสอบ แบตเตอรี่	Battery Test		Charging System Test at 2000 rpm		
	Battery Test	Voltage	12.12	V	Voltage	13.99 V
		Rating	420	CCA	Status	Normal
		Current	983	CCA	Start System Test	
		Internal resistance	10.75	mΩ	Start Voltage	8.78 V
		State of Charge	96	%	Status	Normal
		State of Health	93	%	Max. Load Test at 2000 rpm	
		Status	Great		Max. Load	13.84 V
		Test Date	15.10.63		Voltage	
					Status	Normal
