# Vehicle Inspection Report

| ยี่ห้อ/รุ่น (Brand/Model): FORD EVEREST TITANIUM AVT | วันที่ตรวจสอบรถยนต์ (Date of Inspection): 15-10-63 |
| หมายเลขตัวถัง (VIN): MNBAXXMAWAKD71501 | เลขคำขอบริการ (Job No.): I020/0041-09 |

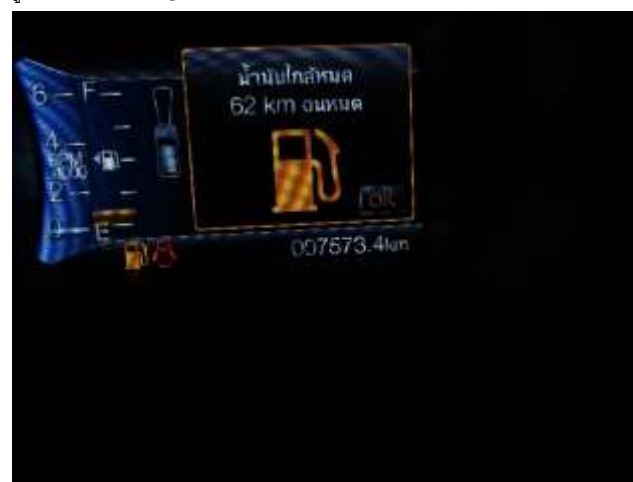
รูปเลขไมล์ (Mileage Picture):

| ระยะการใช้งาน(Mileage): 7573 กม. | |

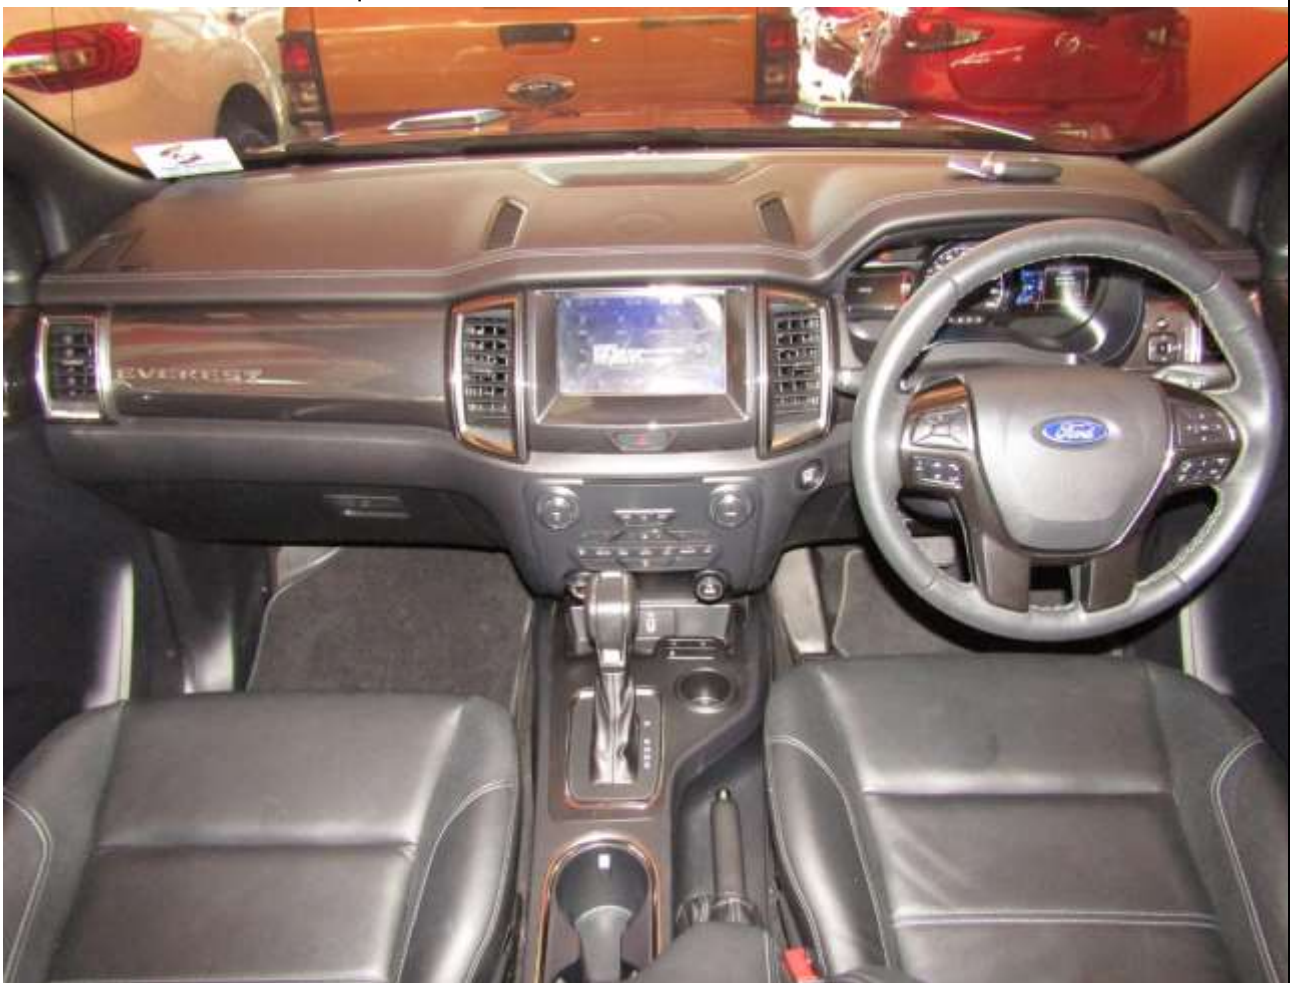
ภาพภายในด้านหน้า หลัง และ จุดบกพร่อง - Interior Visual Details (Front, Rear and/or Defect):

| | ที่นั่ง สภาพ<br>Seat Appearance | สภาพดีตามอายุการใช้งาน |
| | การทำงาน การปรับ และการล็อก<br>เบาะ Seat Adjust functional | ทำงานได้ดี |
| | สภาพ รางใต้เบาะ<br>Seat slide adjust rail | สภาพดีตามอายุการใช้งาน |
| | เข็มขัดนิรภัย<br>Seat Belts | สภาพดีตามอายุการใช้งาน |

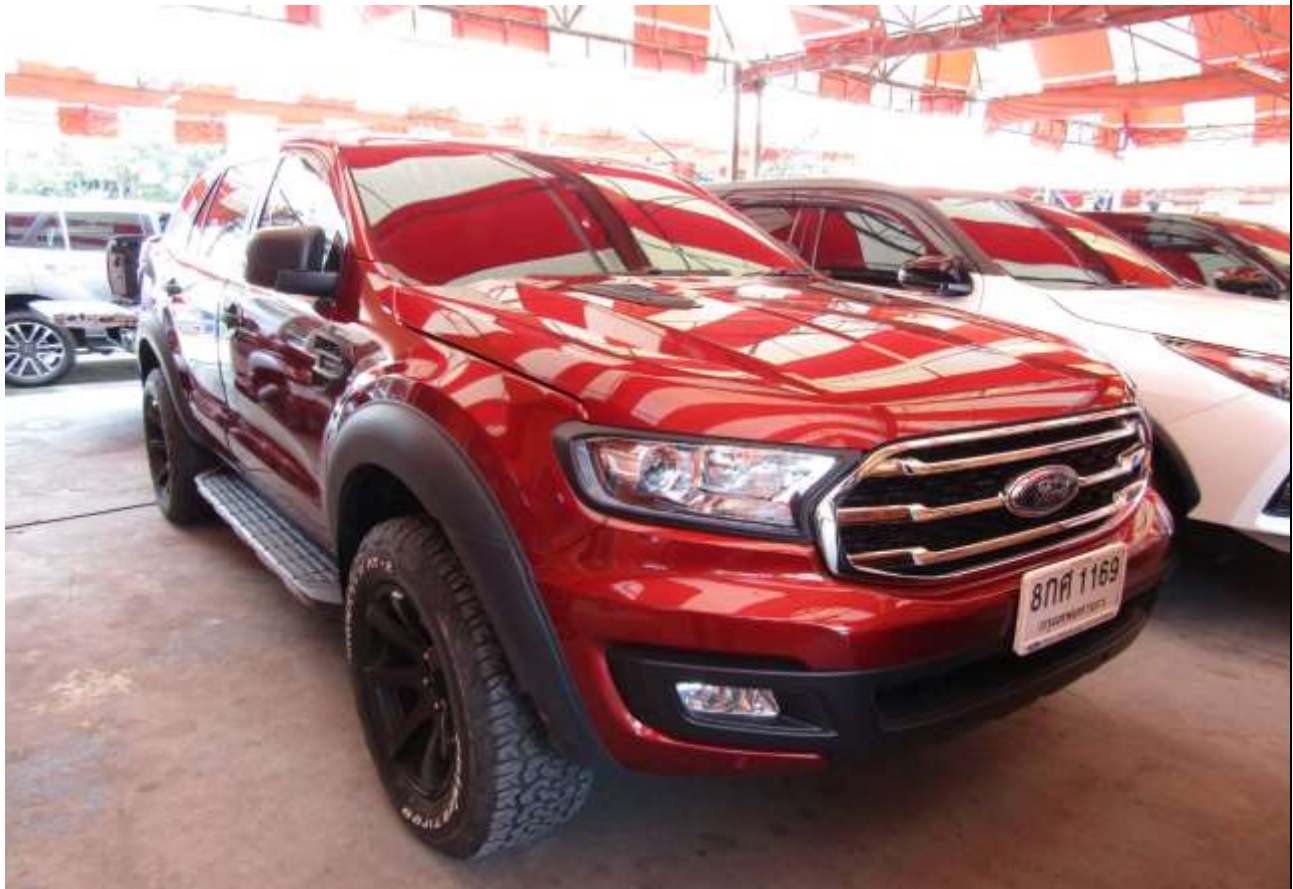
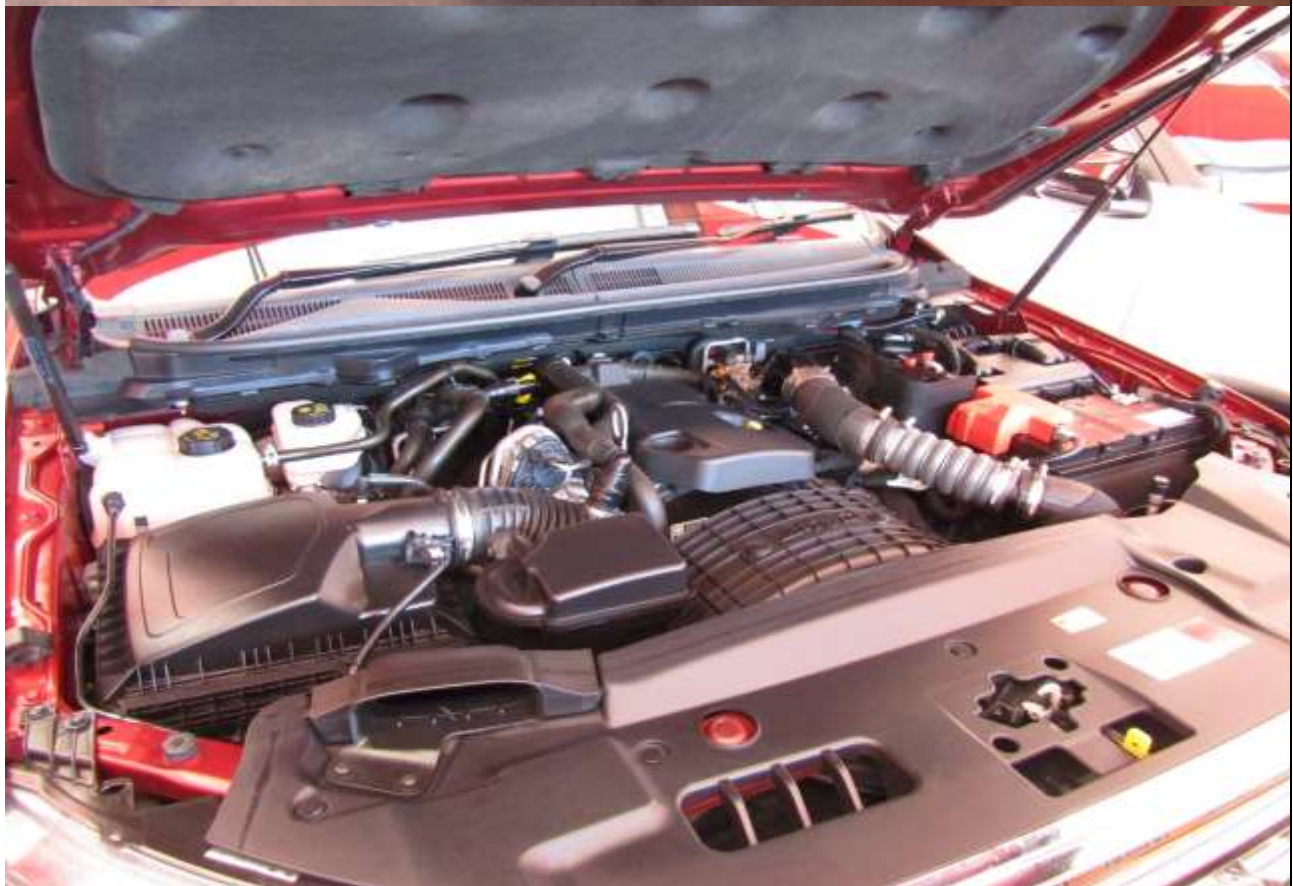
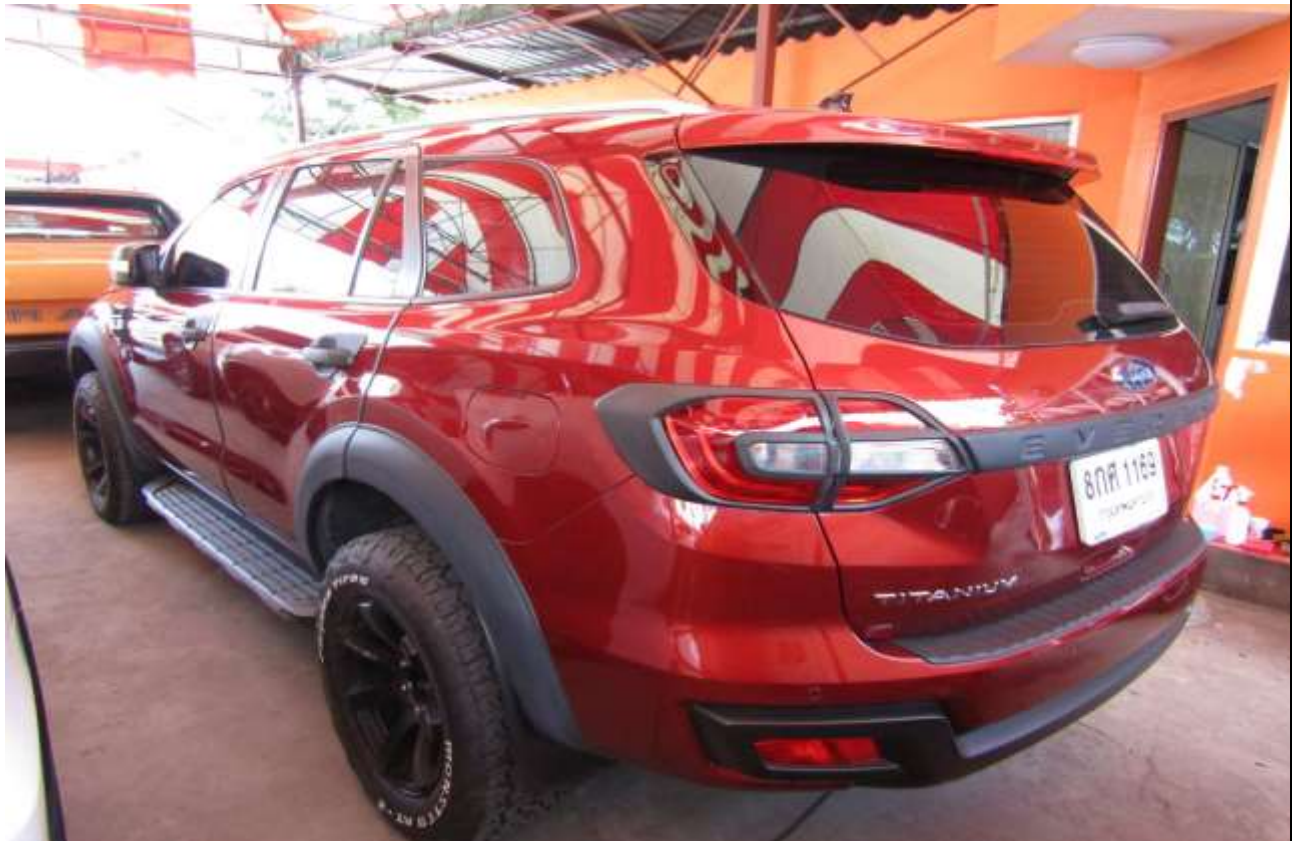
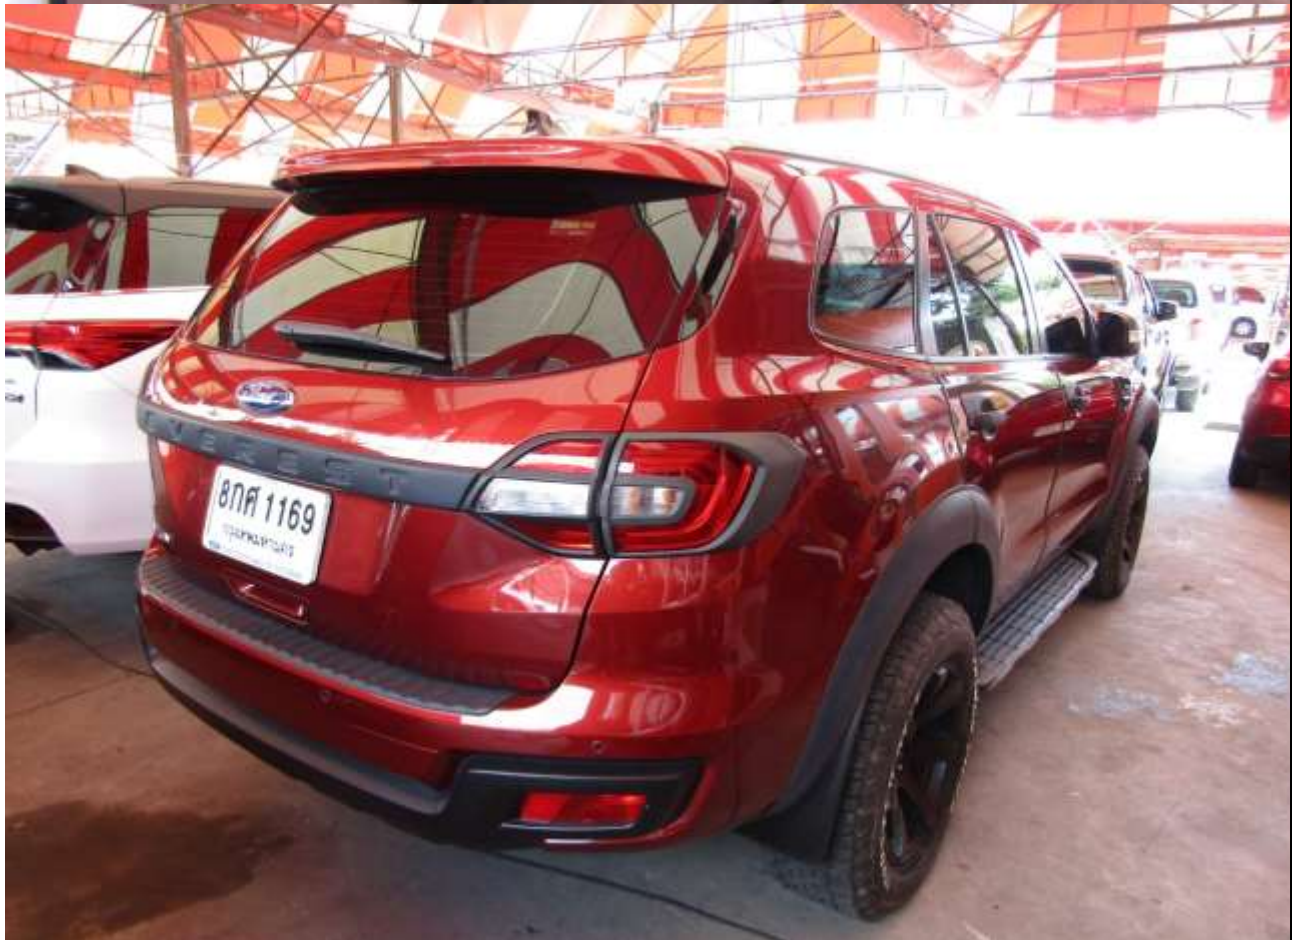
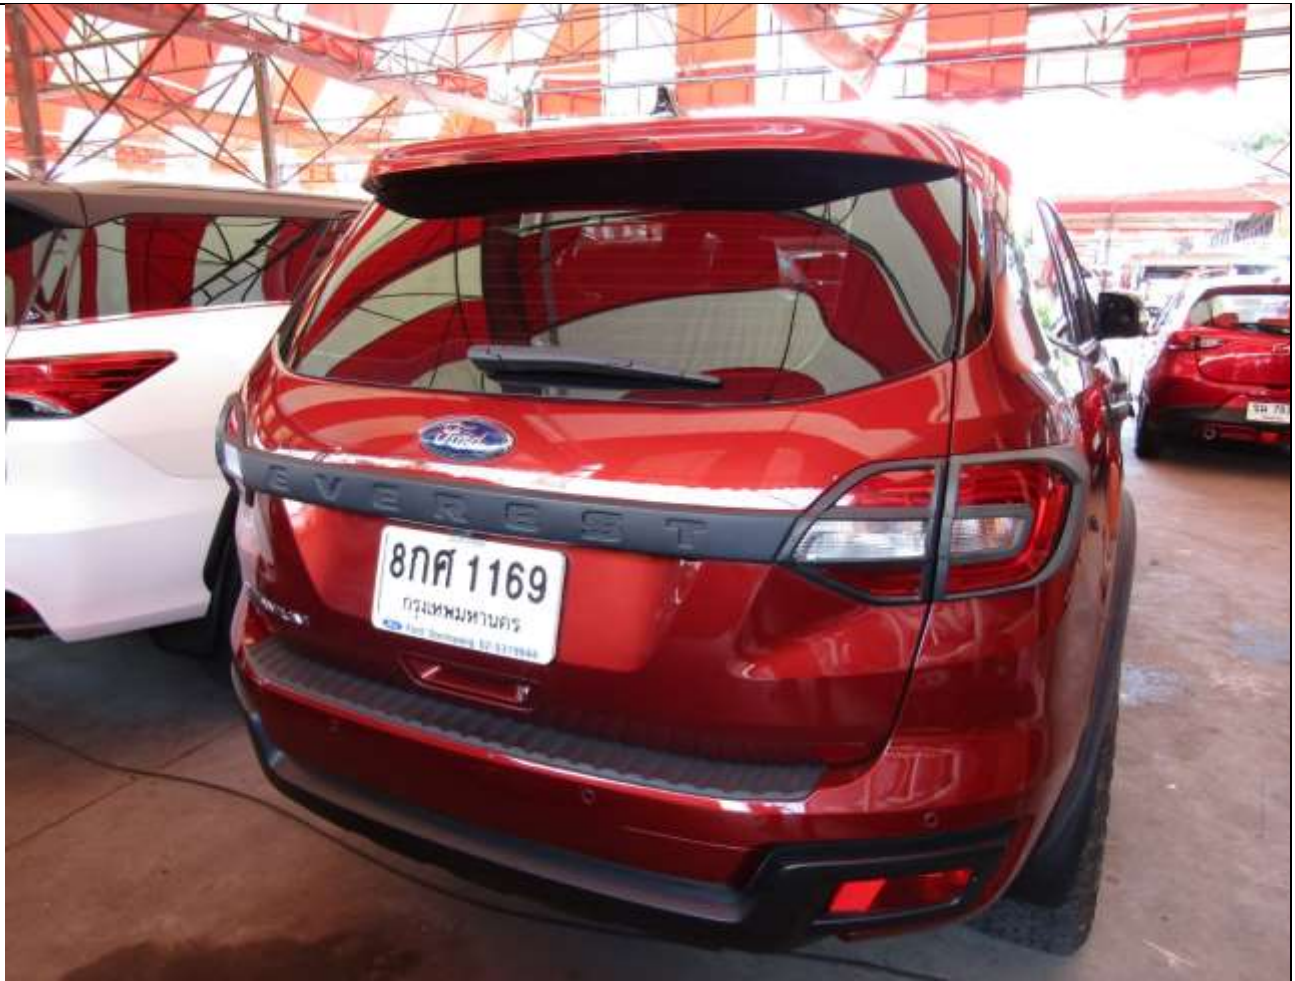
ภาพภายนอก - Exterior Visual Details:

| | กันชนหน้า<br>Front Bumper | สภาพดี |
| | ฝากระโปรงหน้ารถ<br>Bonnet | สภาพดี |
| | กระจกบังลมหน้า<br>Windshield | สภาพดี |
| | หลังคา<br>Roof | สภาพดี |
| | ประตูหน้าขวา<br>Front Right Door | สภาพดี |
| | ประตูหลังขวา<br>Rear Right Door | สภาพดี |
| | ประตูหน้าซ้าย<br>Front Left Door | สภาพดี |
| | ประตูหลังซ้าย<br>Rear Left Door | สภาพดี |

| | บันไดขายนํ้าด้านซ้าย<br>Left Rocker Panel | สภาพดี |
| | ประตูท้าย,ฝากระโปรงท้าย<br>Rear Tail Gate | สภาพดี |
| | กระจกบังลมหลัง<br>Rear Screen | สภาพดี |
| | กันชนหลัง<br>Rear Bumper | สภาพดี |

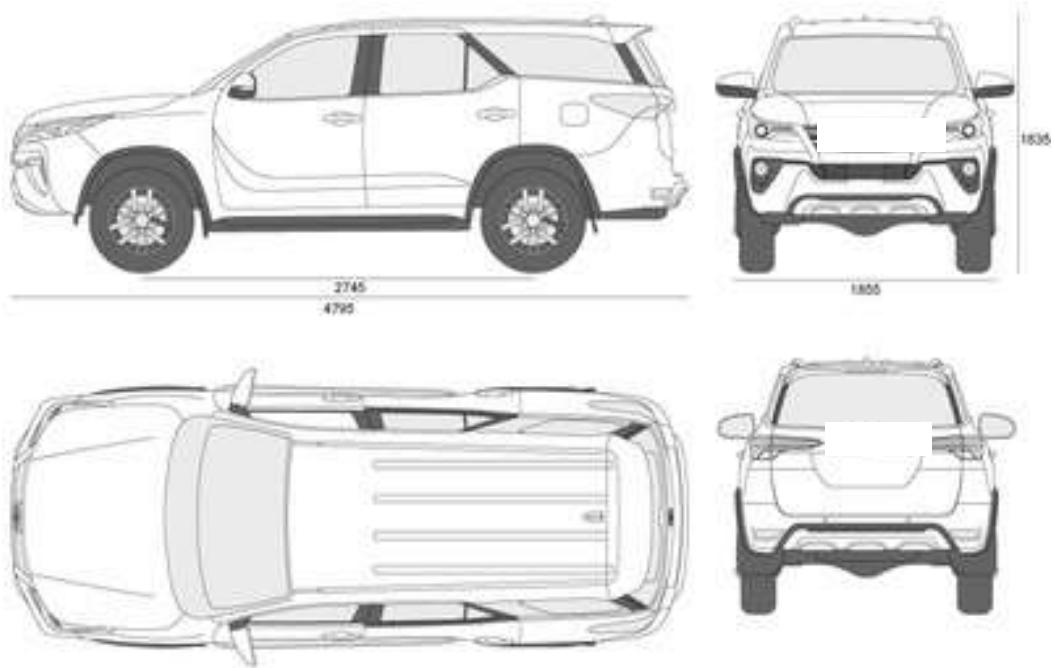
ความหนาสีรถ SUV, MPV - Paint Thickness on SUV, MPV vehicle:

| ชิ้นส่วนยานยนต์ | ความหนาสี Paint Thickness (µm) | | | |
|---|---|---|---|---|
| Front Wing (RH) | 72 | 72 | 82 | 75 |
| Front Wing (LH) | 83 | 86 | 87 | 85 |
| Front Door (RH) | 92 | 81 | 79 | 84 |
| Front Door (LH) | 86 | 84 | 91 | 87 |
| Rear Door (RH) | 77 | 76 | 81 | 78 |
| Rear Door (LH) | 70 | 80 | 83 | 78 |

| ชิ้นส่วนยานยนต์ | ความหนาสี Paint Thickness (µm) | | | |
|---|---|---|---|---|
| Rear Wing (RH) | 75 | 78 | 79 | 77 |
| Rear Wing (LH) | 68 | 79 | 70 | 72 |
| Bonnet | 73 | 70 | 72 | 72 |
| Roof | 98 | 73 | 74 | 82 |
| Boot/Tail Gate | 82 | 85 | 83 | 83 |
