1023/0231-128

Mazda 2 1.3 High Connect

23 เม.ย. 2024

Vehicle Inspection Report

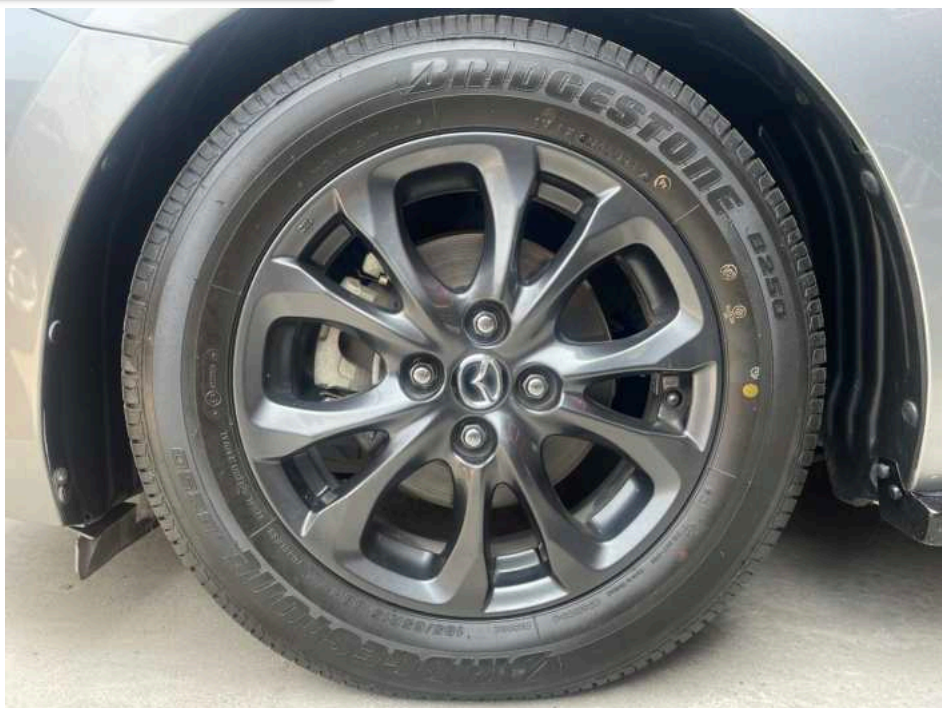
ขอบยาง ล้อ

5.1 สภาพยางรถยนต์, สัปดาห์/ปี ผลัด Tires Appearance, Year

พอใช้ (Fair)

32/19
