I023/0354-30

Honda Civic 1.5 Turbo RS

Jan 10, 2024

# Vehicle Inspection Report

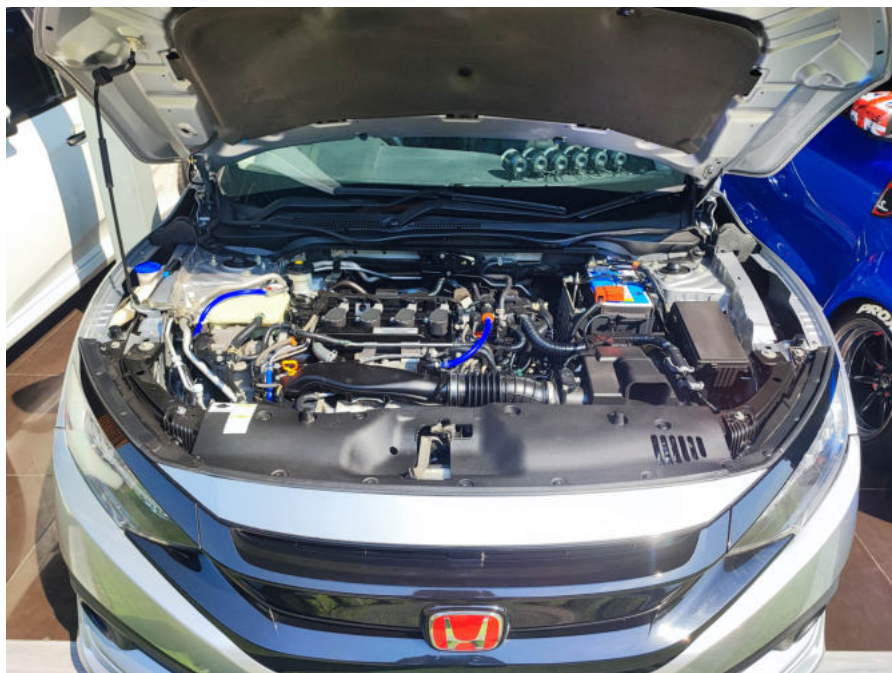
### ภาพห้องเครื่อง

Voltage	12.74	V
Rating	450	CCA
Current	396	CCA
Internal resistance	6.84	mΩ
State of Charge	94	%
State of Health	76	%
Status	GOOD

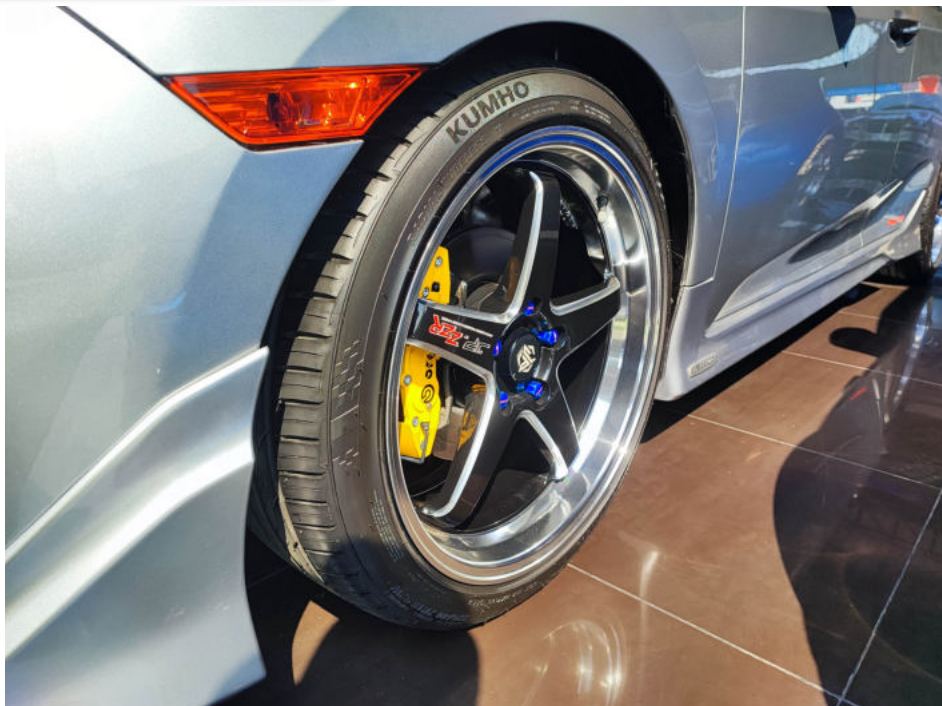
#### ขอบยาง ล้อ

02/23

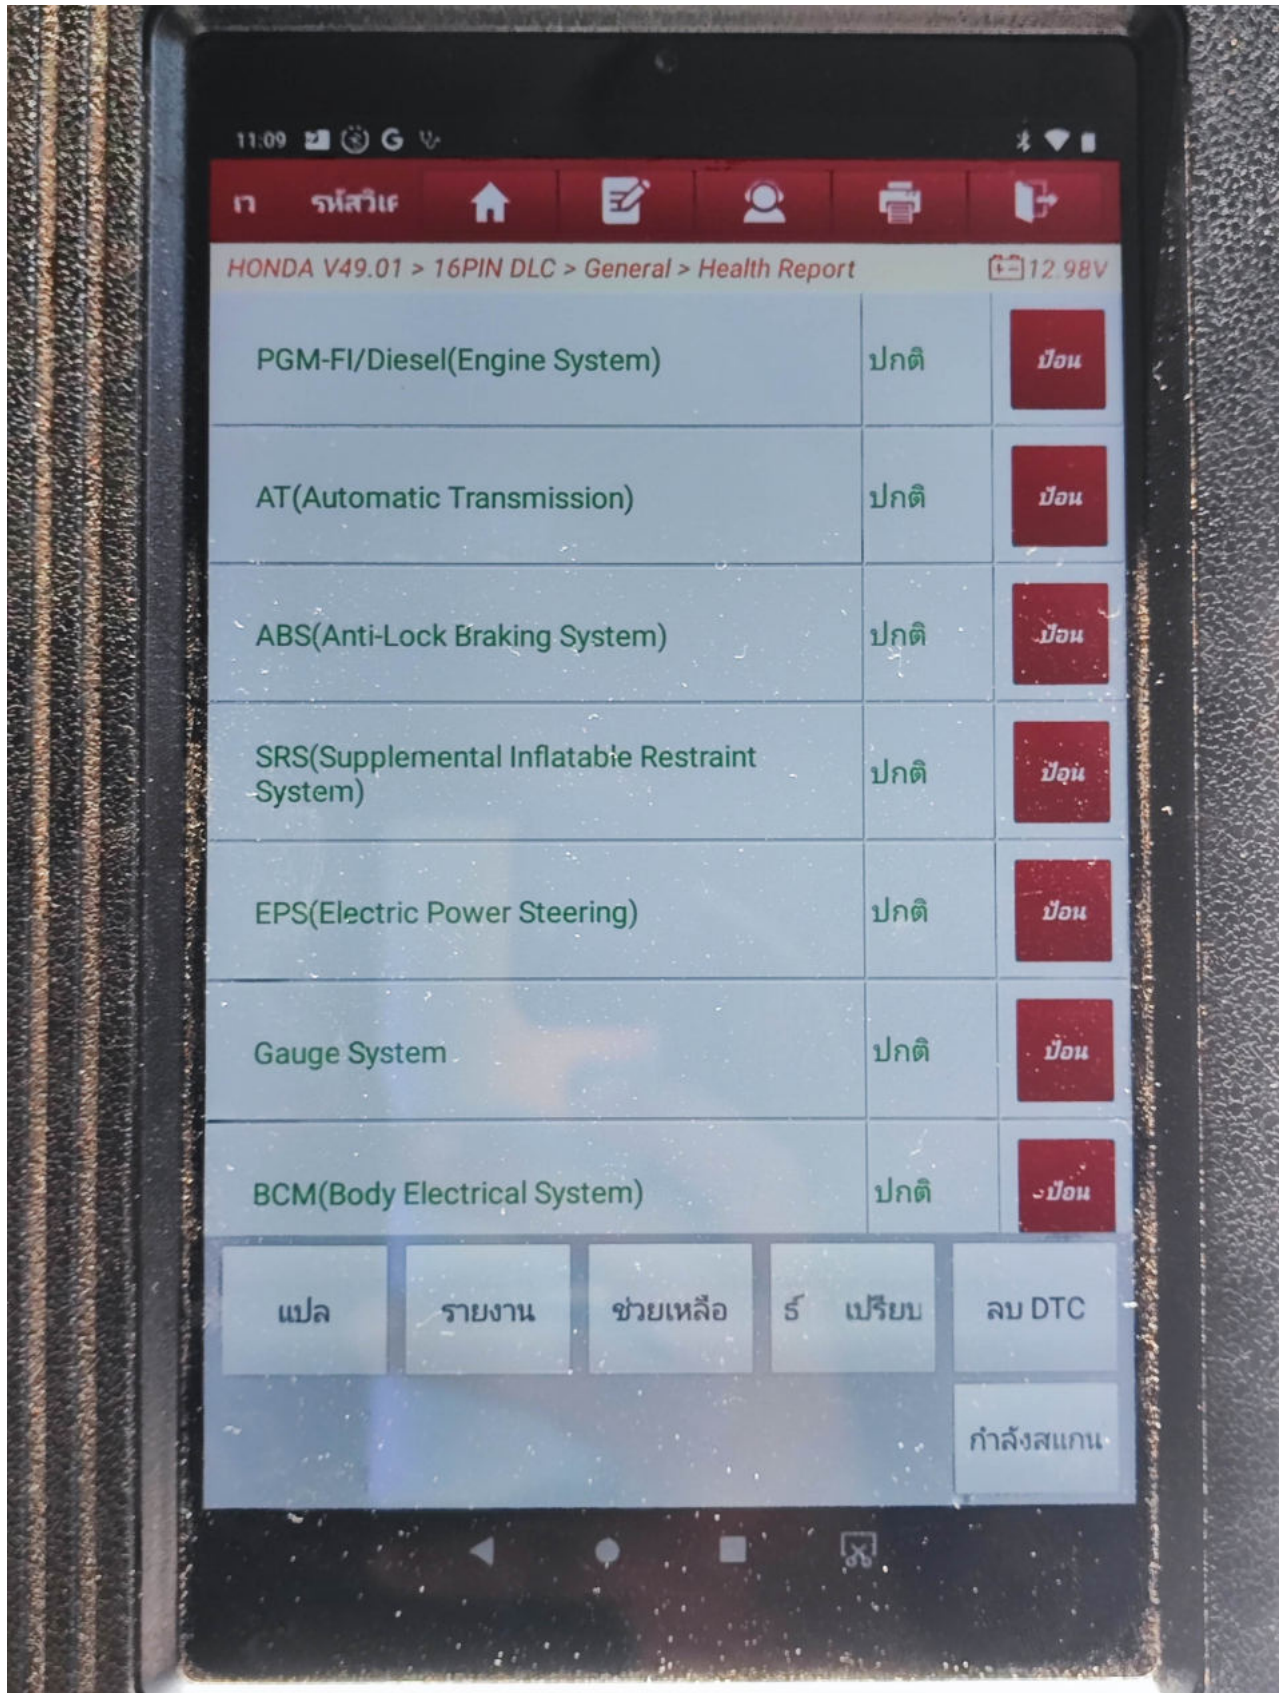
ภาพ OBD

2.17 ตรวจจับพฤติกรรมการขับขี่, ความเร็ว และเครื่องยนต์  
OBD II On-Board Diagnostics (OBD)

ดี (Good)
