Vehicle Inspection Report

ยี่ห้อ/รุ่น (Brand/Model): HONDA ODYSSEY 2.4 AT	วันที่ตรวจสอบรถยนต์ (Date of Inspection): 3/09/63	
หมายเลขตัวถัง (VIN): JHMRB3830CC201262	เลขคำขอบริการ (Job No.): I020/0034-1	
หมายเลขเครื่องยนต์ (Engine No.): K24Z21721710	<p>Vehicle Picture:</p>

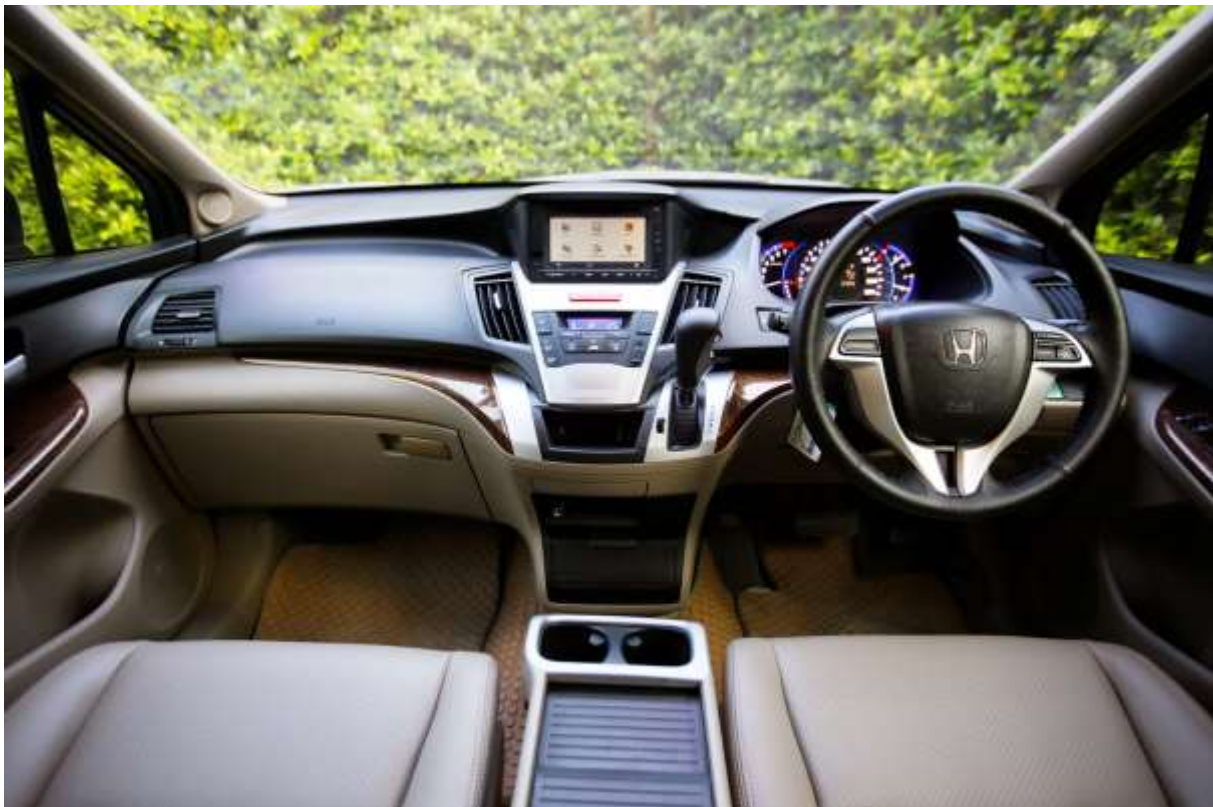
ภาพภายในด้านหน้า หลัง และ จุดบกพร่อง - Interior Visual Details (Front, Rear and/or Defect):

ที่นั่ง สภาพ Seat Appearance	สภาพดีตามอายุการใช้งาน
	การทำงาน การปรับ และการล็อคเบาะ Seat Adjust functional	ทำงานได้ดี
	สภาพ รางได้เบาะ Seat slide adjust rail	สภาพดีตามอายุการใช้งาน
	เข็มขัดนิรภัย Seat Belts	สภาพดีตามอายุการใช้งาน

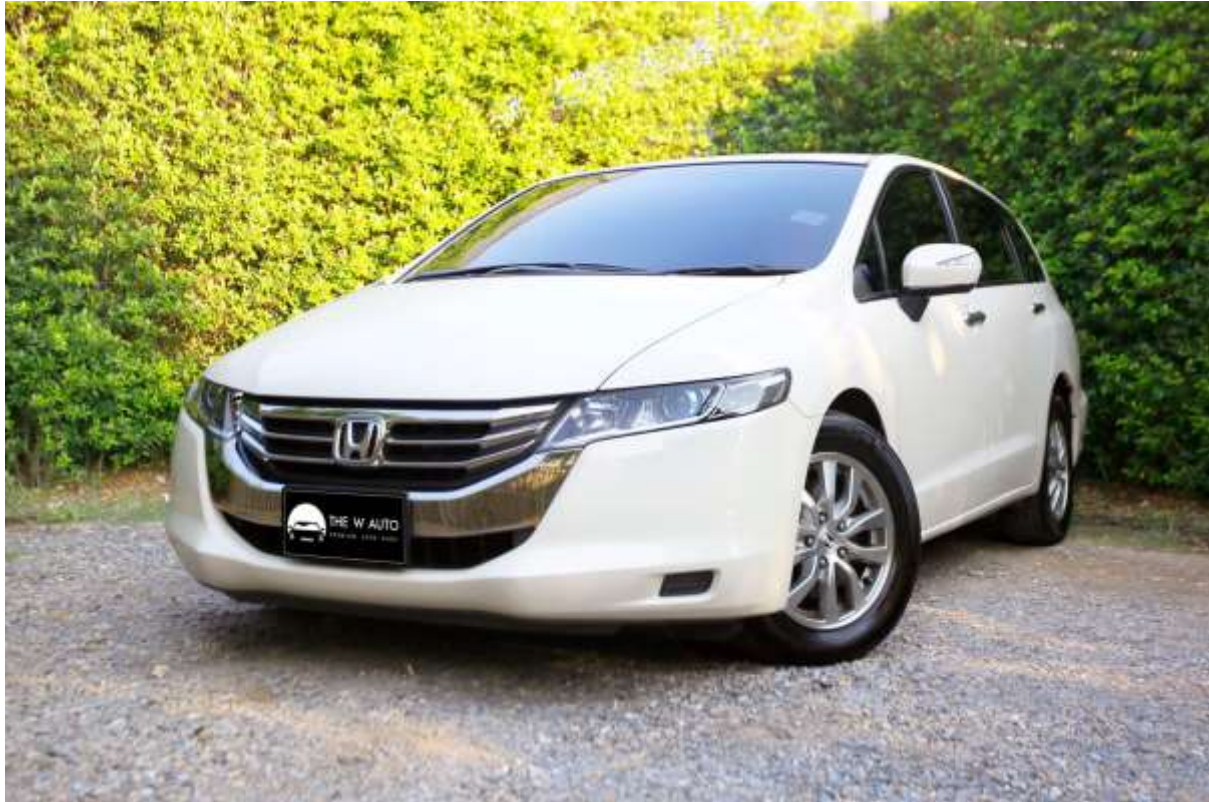
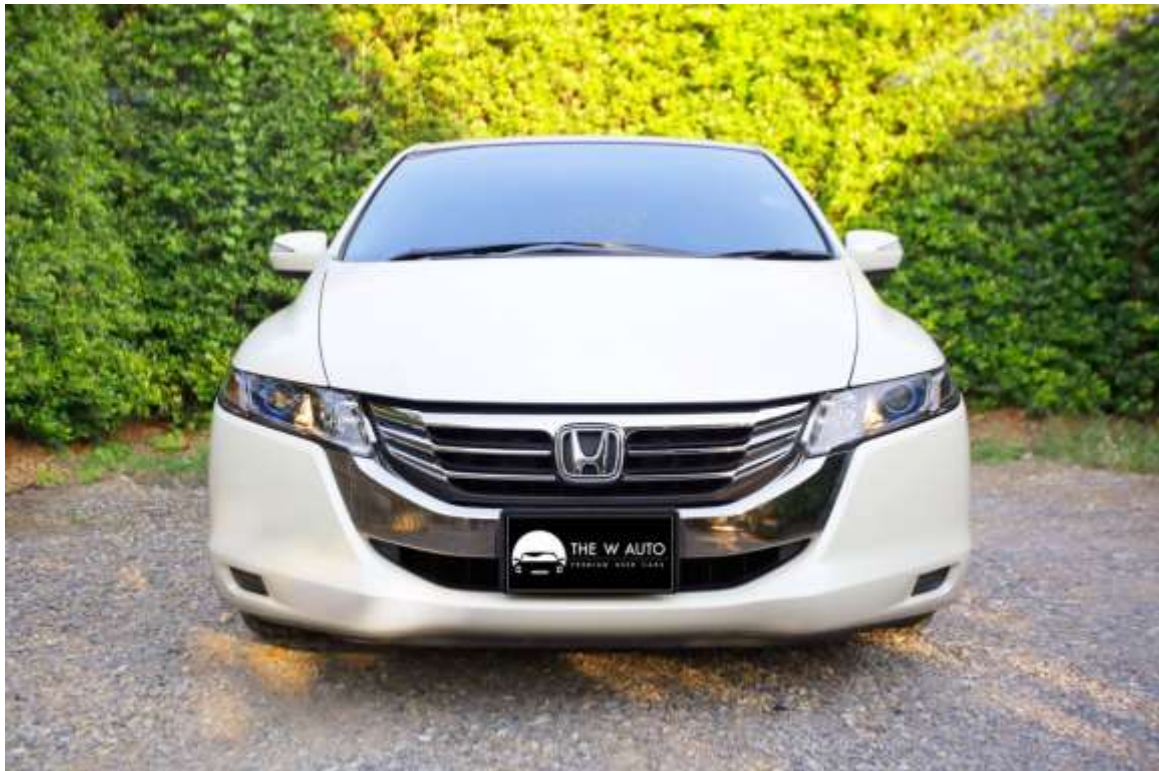
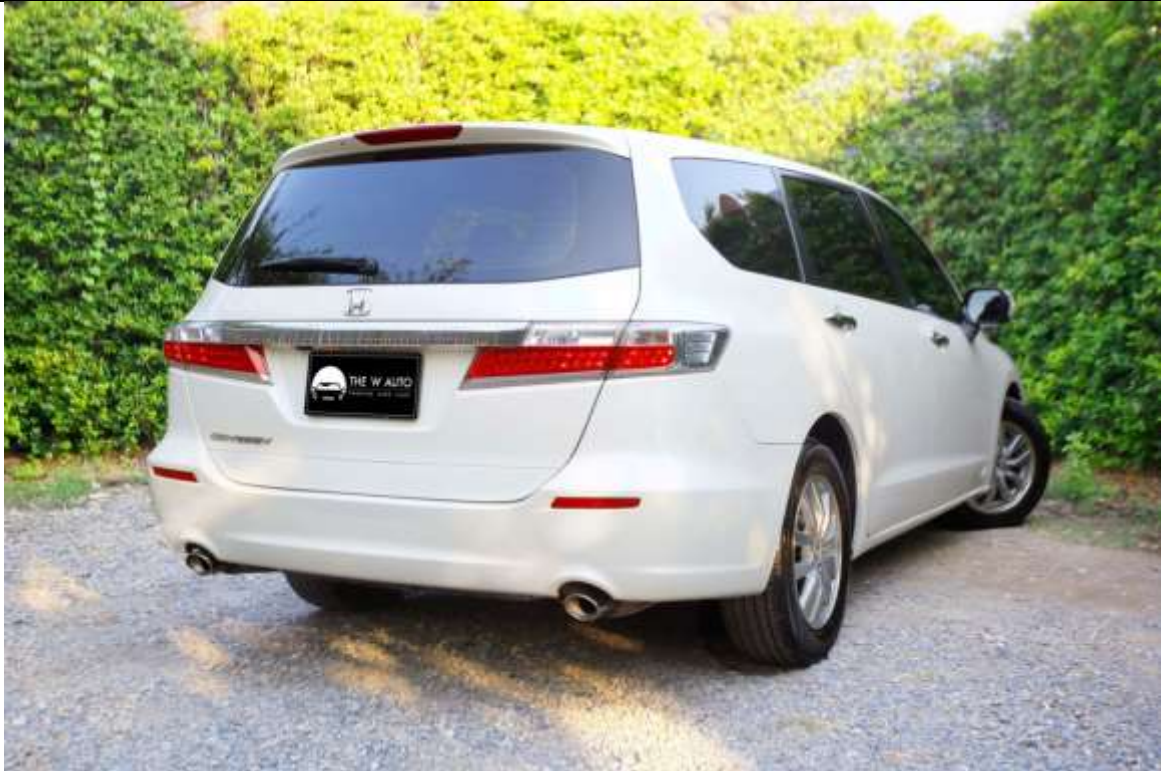
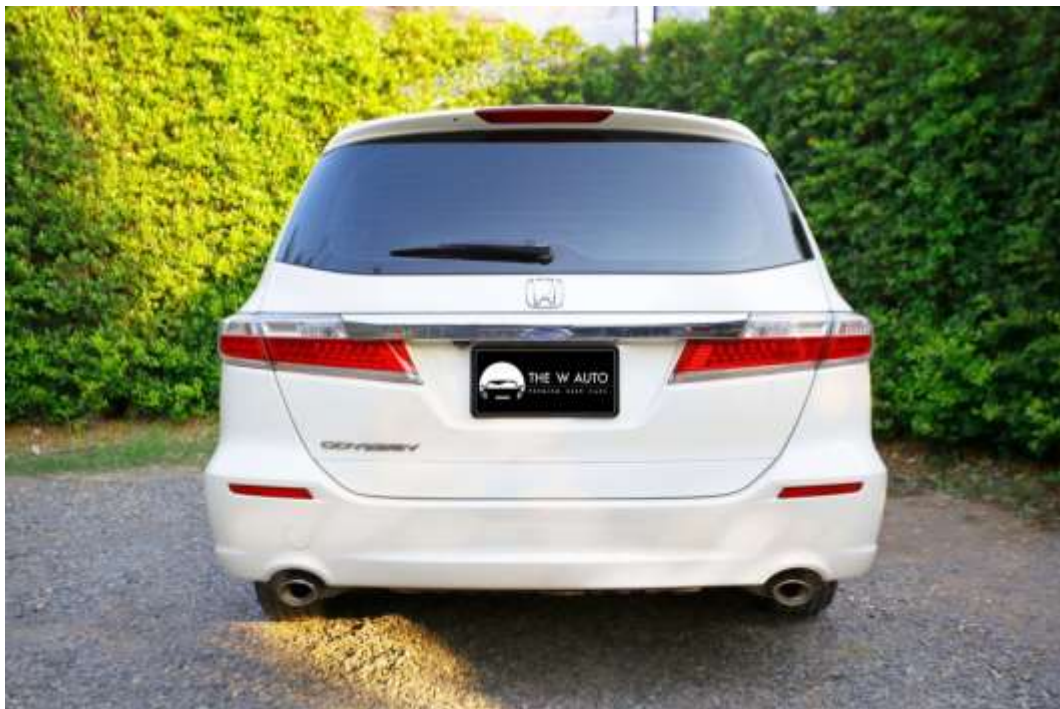
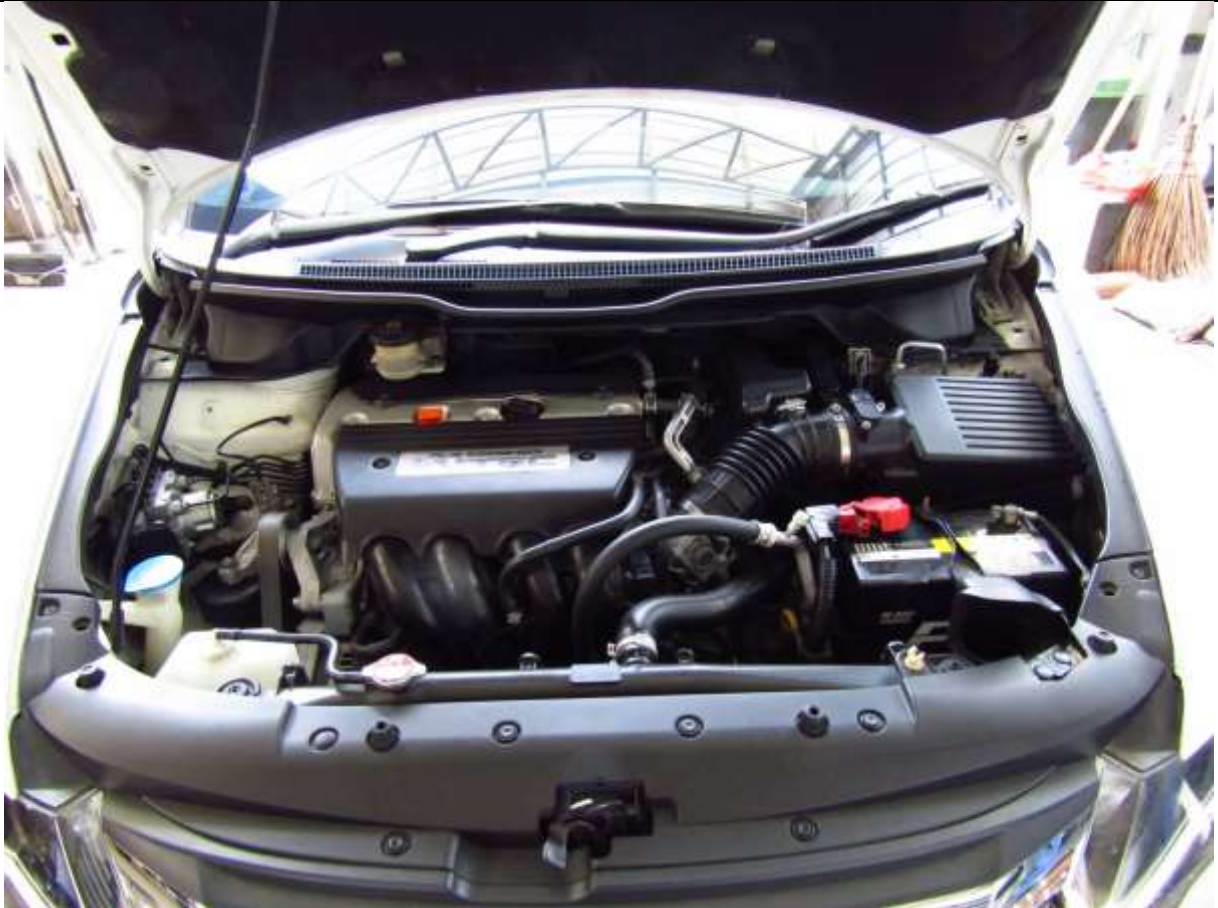
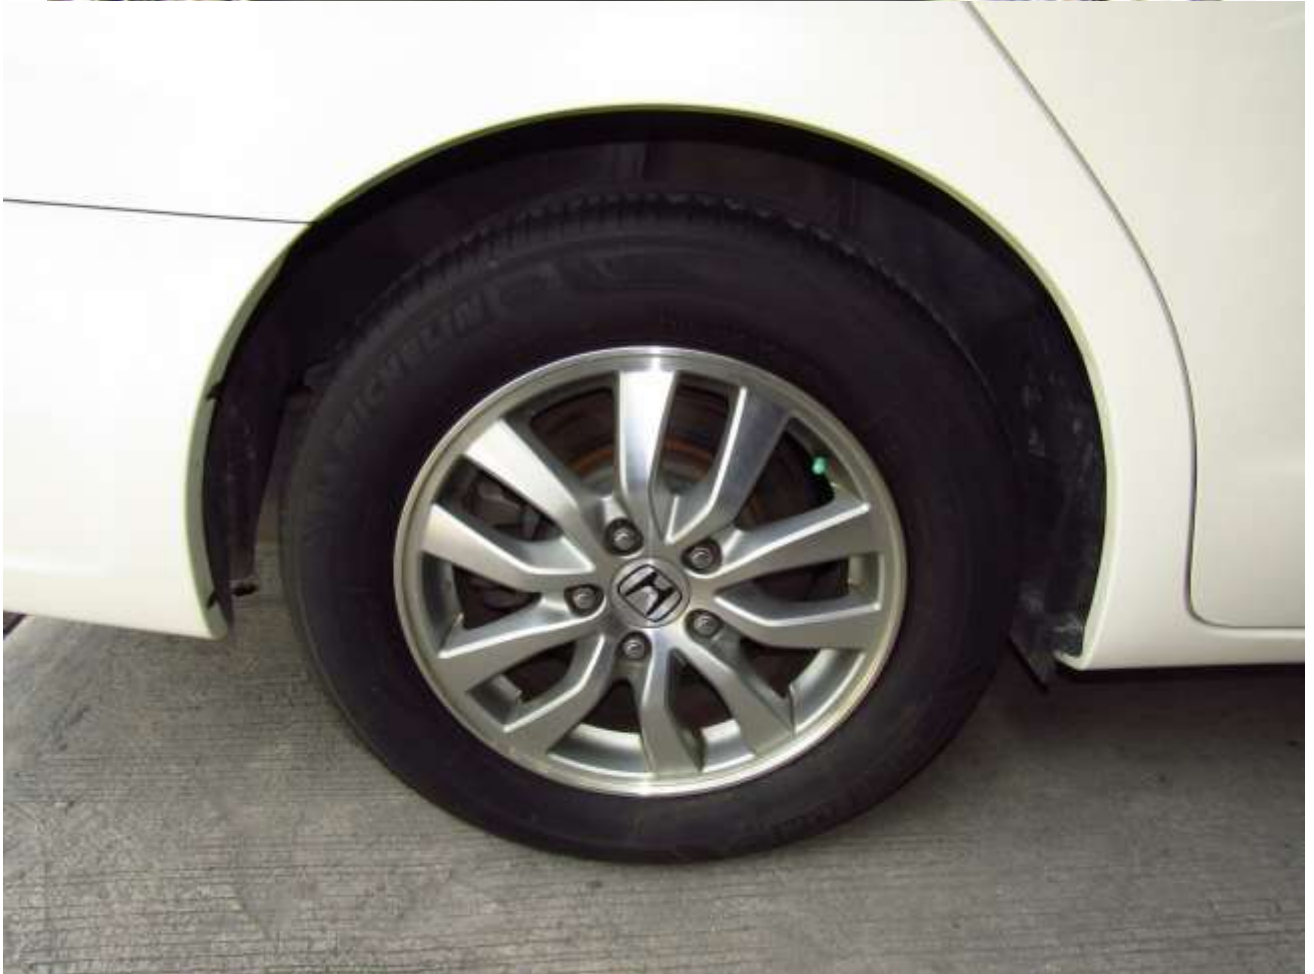
ภาพภายนอก - Exterior Visual Details:

กันชนหน้า Front Bumper	สภาพดี
	คาน รับกันชนหน้า (ขวา) Front Side Member (Right) Appearance	สภาพดี
	คาน รับกันชนหน้า (ซ้าย) Front Side Member (Left) Appearance	สภาพดี
	ฝากระโปรงหน้ารถ Bonnet	สภาพดี
	กระจกบังลมหน้า Windshield	สภาพดี
	หลังคา Roof	สภาพดี
	สภาพ และการทำงาน หลังคาชั้นรูป หลังคาเปิดประทุน Sunroof/Convertible functional and appearance	N/A
	ประตูหน้าขวา Front Right Door	สภาพดี
	ประตูหลังขวา Rear Right Door	สภาพดี
	ประตูเลื่อนด้านขวา Sliding Right Door	N/A
	บันไดขายน้าด้านขวา Right Rocker Panel	สภาพดี
	ประตูหน้าซ้าย Front Left Door	สภาพดี
	ประตูหลังซ้าย Rear Left Door	สภาพดี
	ประตูเลื่อนด้านซ้าย Sliding Left Door	N/A

บันไดซ้ายน้ำด้านซ้าย Left Rocker Panel	สภาพดี
	ประตูท้าย,ฝากระโปรงท้าย Rear Tail Gate	สภาพดี
	กระจกบังลมหลัง Rear Screen	สภาพดี
	กันชนหลัง Rear Bumper	สภาพดี
	คาน รับกันชนหลัง (ขวา) Rear Side Member (Right) Appearance	สภาพดี
	คาน รับกันชนหลัง (ซ้าย) Rear Side Member (Right) Appearance	สภาพดี
	เสาโครงสร้าง A ขวา Right A-Pillar	สภาพดี
	เสาโครงสร้าง B ขวา Right B-Pillar	สภาพดี
	เสาโครงสร้าง C ขวา Right C-Pillar	สภาพดี
	เสาโครงสร้าง D ขวา Right D-Pillar	N/A
	เสาโครงสร้าง A ซ้าย Left A-Pillar	สภาพดี
	เสาโครงสร้าง B ซ้าย Left B-Pillar	สภาพดี
	เสาโครงสร้าง C ซ้าย Left C-Pillar	สภาพดี
	เสาโครงสร้าง D ซ้าย Left D-Pillar	N/A
	ระบบบังคับเลี้ยว Steering Components	สภาพดีตามอายุการใช้งาน
