1023/0249-129

Honda Brio 1.2 V

May 21, 2024

Vehicle Inspection Report

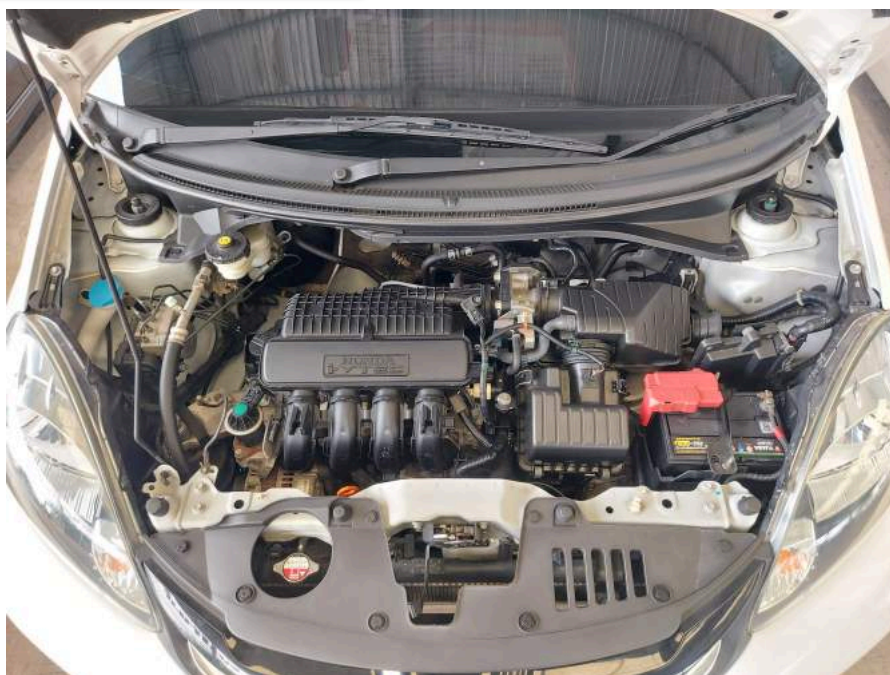
ภาพห้องเครื่อง

การทดสอบ แบตเตอรี่ Battery Test

Voltage	12.81	V
Rating	280	CCA
Current	219	CCA
Internal resistance	12.76	mΩ
State of Charge	100	%
State of Health	61	%
Status	GOOD

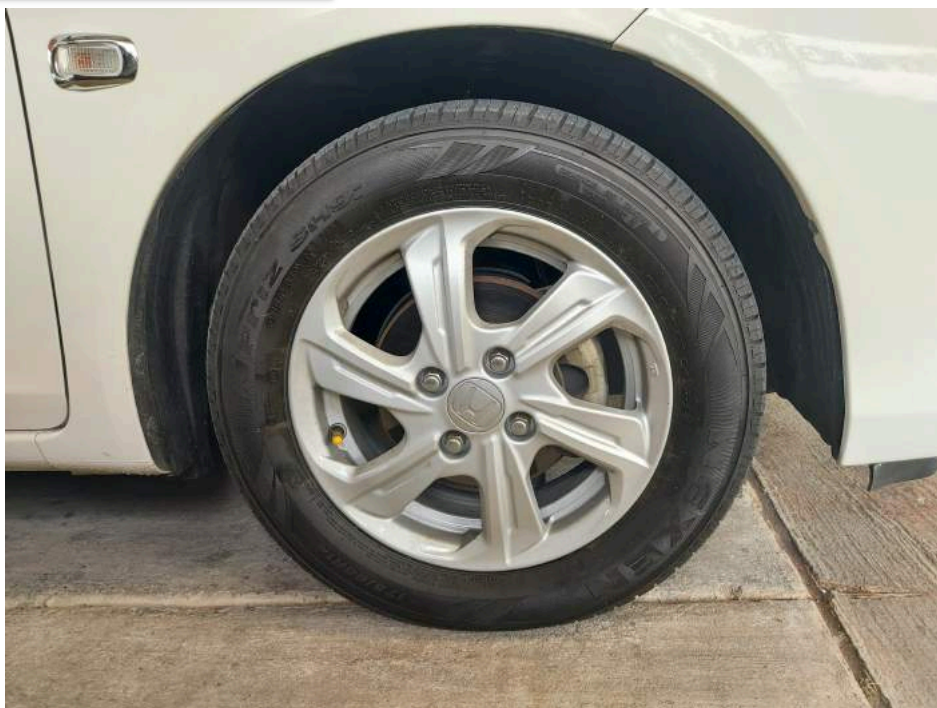
ขอบยาง ล้อ

Remark ยาง ล้อ และ เบรก ▾

02/23

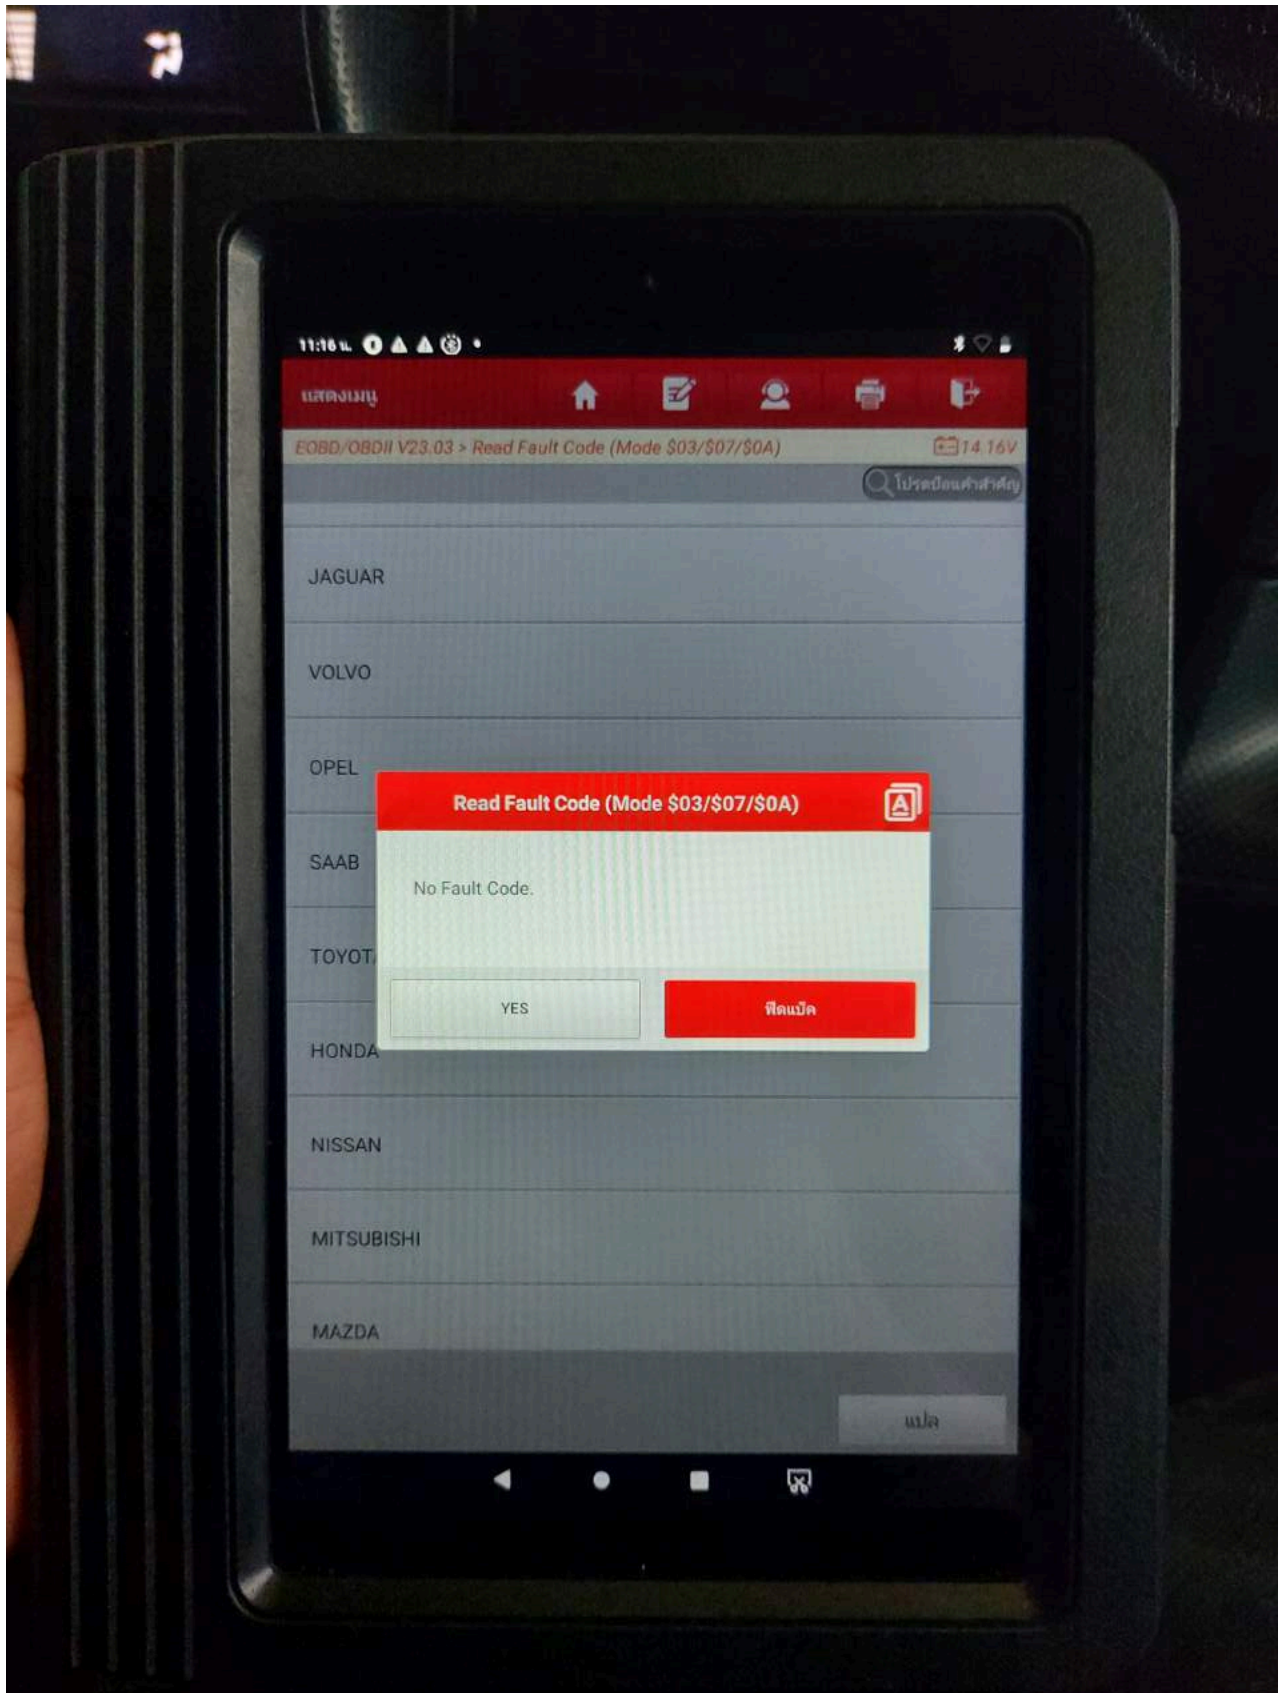
ภาพ OBD

2.17 ตรวจจับพฤติกรรมรถ, ความเร็ว และเครื่องยนต์
OBD II On-Board Diagnostics (OBD)

ดี (Good)
