Vehicle Inspection Report

สรุปผลการตรวจสอบ (Inspection Summary)

ยี่ห้อ/รุ่น (Brand/Model); CHEVROLET CRUZE 1.8 LTZ AT	วันที่ตรวจสอบรถยนต์ (Date of Inspection): 19/04/64
หมายเลขตัวถัง (VIN): MMMJA69HJFH400296	เลขคำขอบริการ (Job No.): I021/0003-30
หมายเลขเครื่องยนต์ (Engine No.): F18D4152660162	<p>Vehicle Picture:</p>  
ปีที่ผลิต (Build Date): 2015	
สีรถ (Color): ขาว	
ระยะการใช้งาน (Mileage): 60,231 กม.	
หมายเลขทะเบียน (No. Plate): 6 กพ 7614	
วันครบกำหนดชำระภาษี (Registration Expiry): 15 ธ.ค. 64	
ชื่อลูกค้า (Customer Name): @1กฤษ (ศูนย์รวมรถบ้านรามอินทราซอย5) ตลาดรถกลางคืน	
ที่อยู่ (Address): รามอินทรา-สุขาภิบาล5	
โทรศัพท์ (Tel): 081-344-4422	
สถานที่ตรวจสอบรถ (Inspection Place): @1กฤษ (ศูนย์รวมรถบ้านรามอินทราซอย5) ตลาดรถกลางคืน

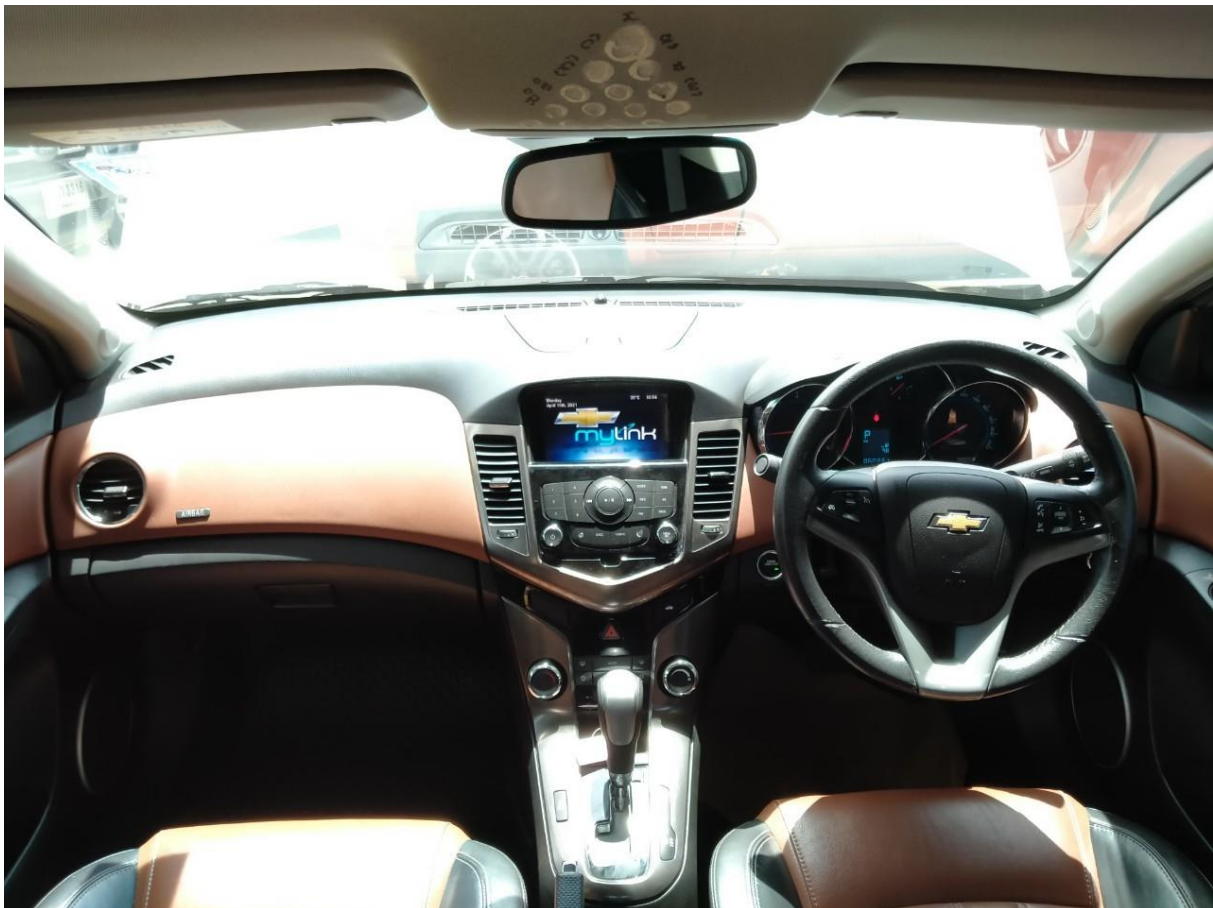
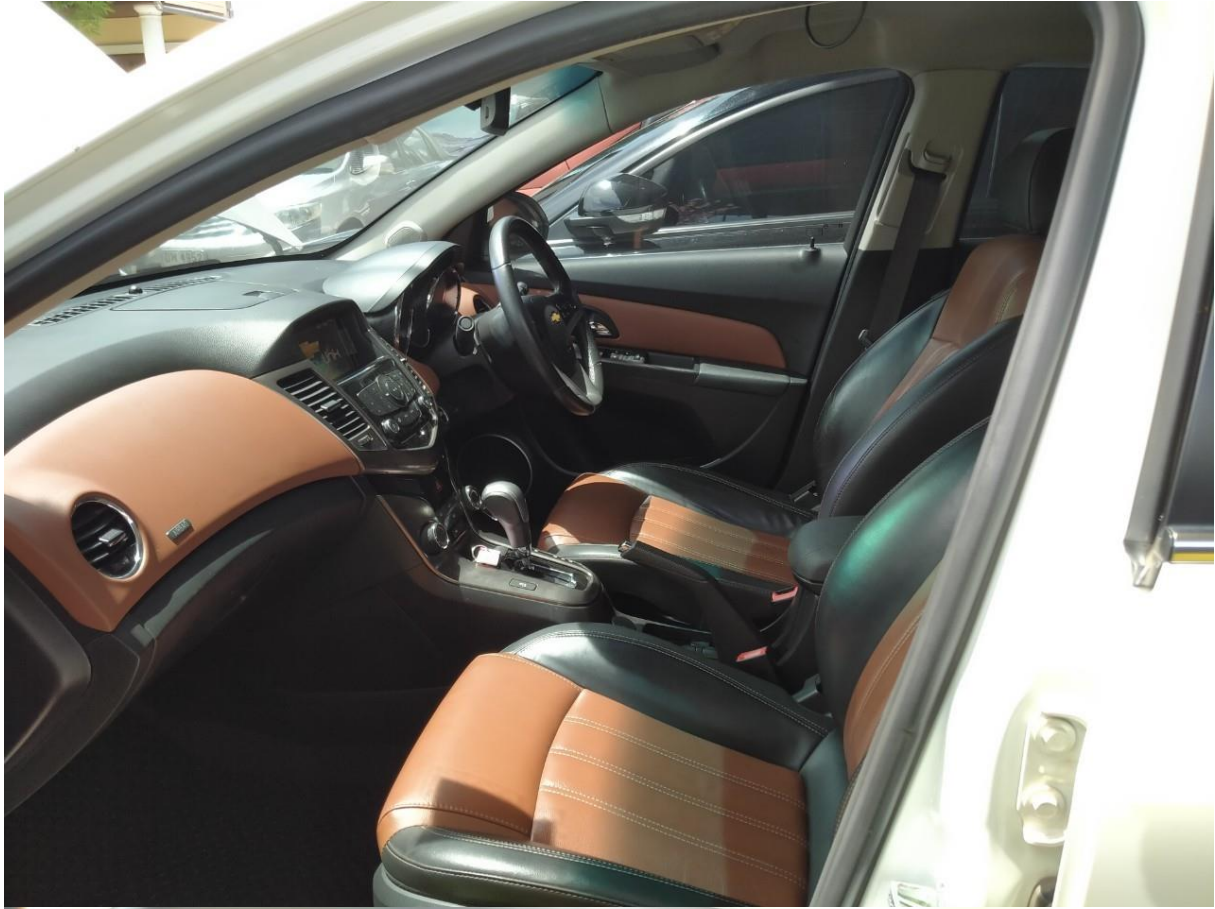
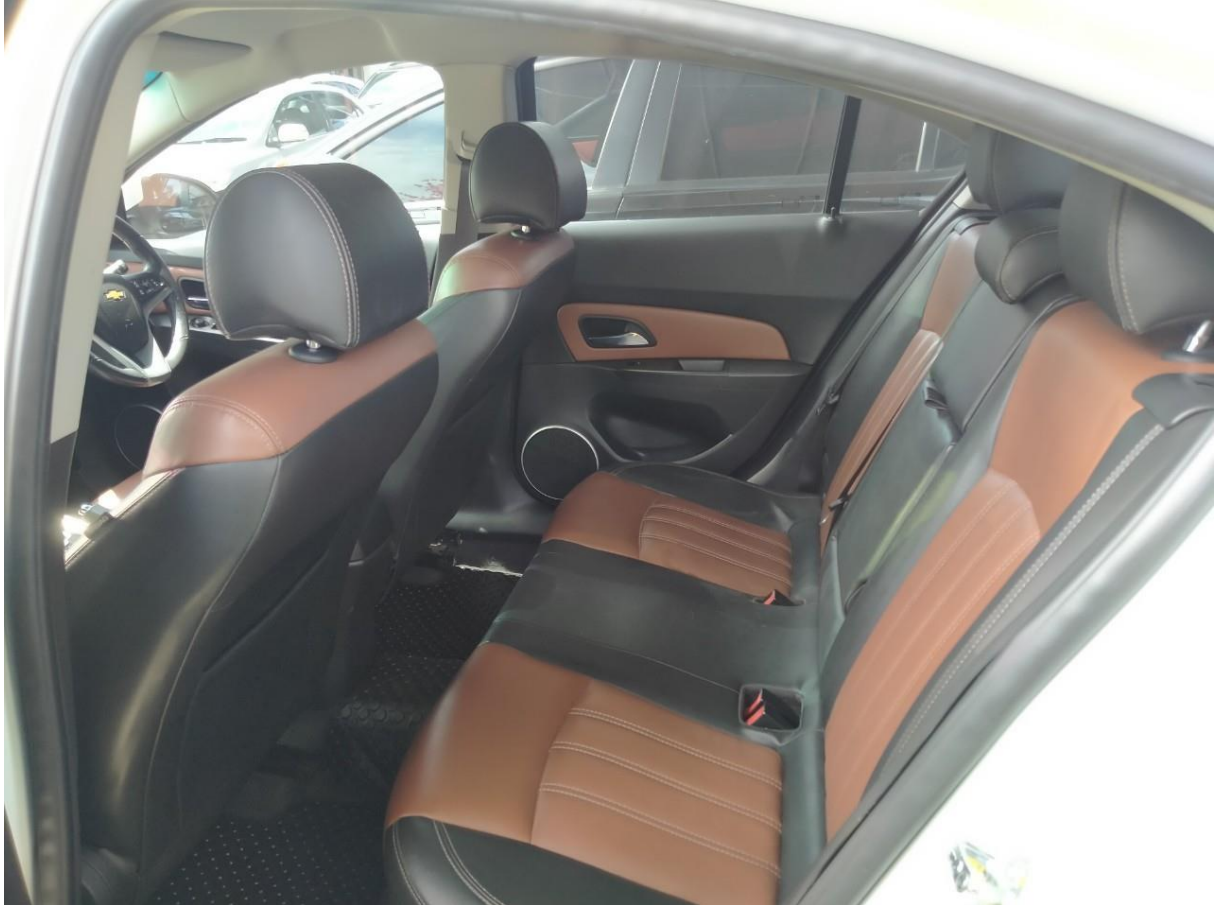
ภาพภายในด้านหน้า หลัง และ จุดบกพร่อง - Interior Visual Details (Front, Rear and/or Defect):

ที่นั่ง สภาพ Seat Appearance	สภาพดีตามอายุการใช้งาน
	การทำงาน การปรับ และการล็อคเบาะ Seat Adjust functional	ทำงานได้ดี
	สภาพ รางได้เบาะ Seat slide adjust rail	สภาพดีตามอายุการใช้งาน
	เข็มขัดนิรภัย Seat Belts	สภาพดีตามอายุการใช้งาน

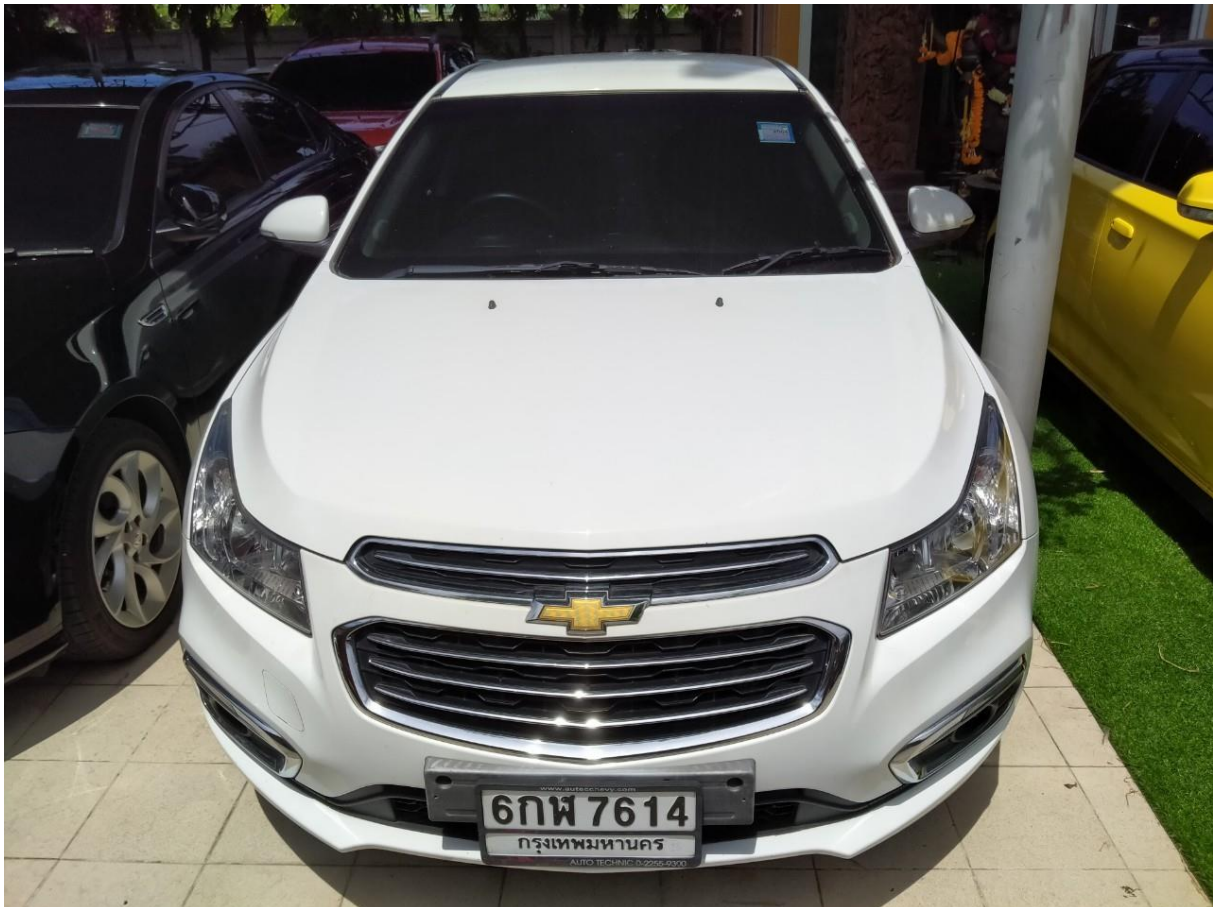
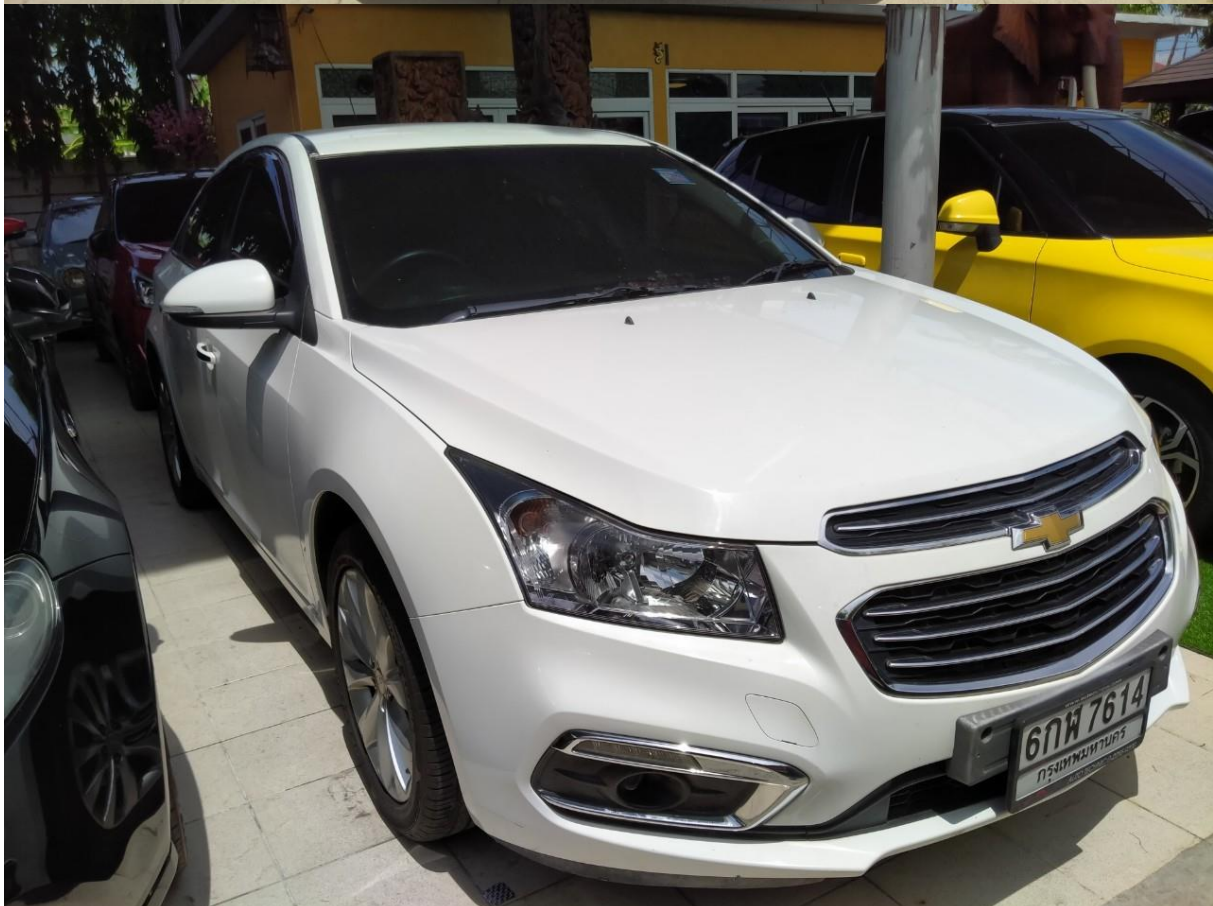
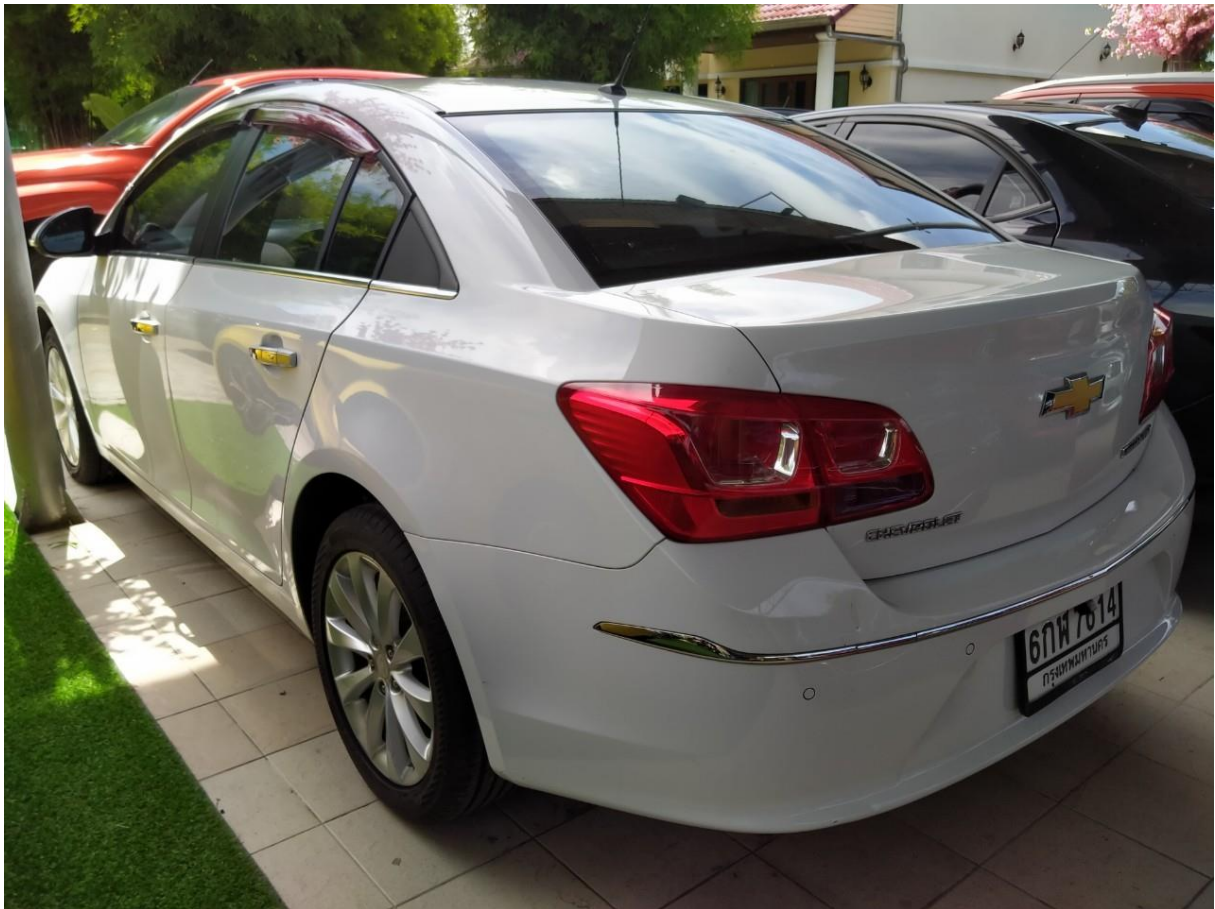
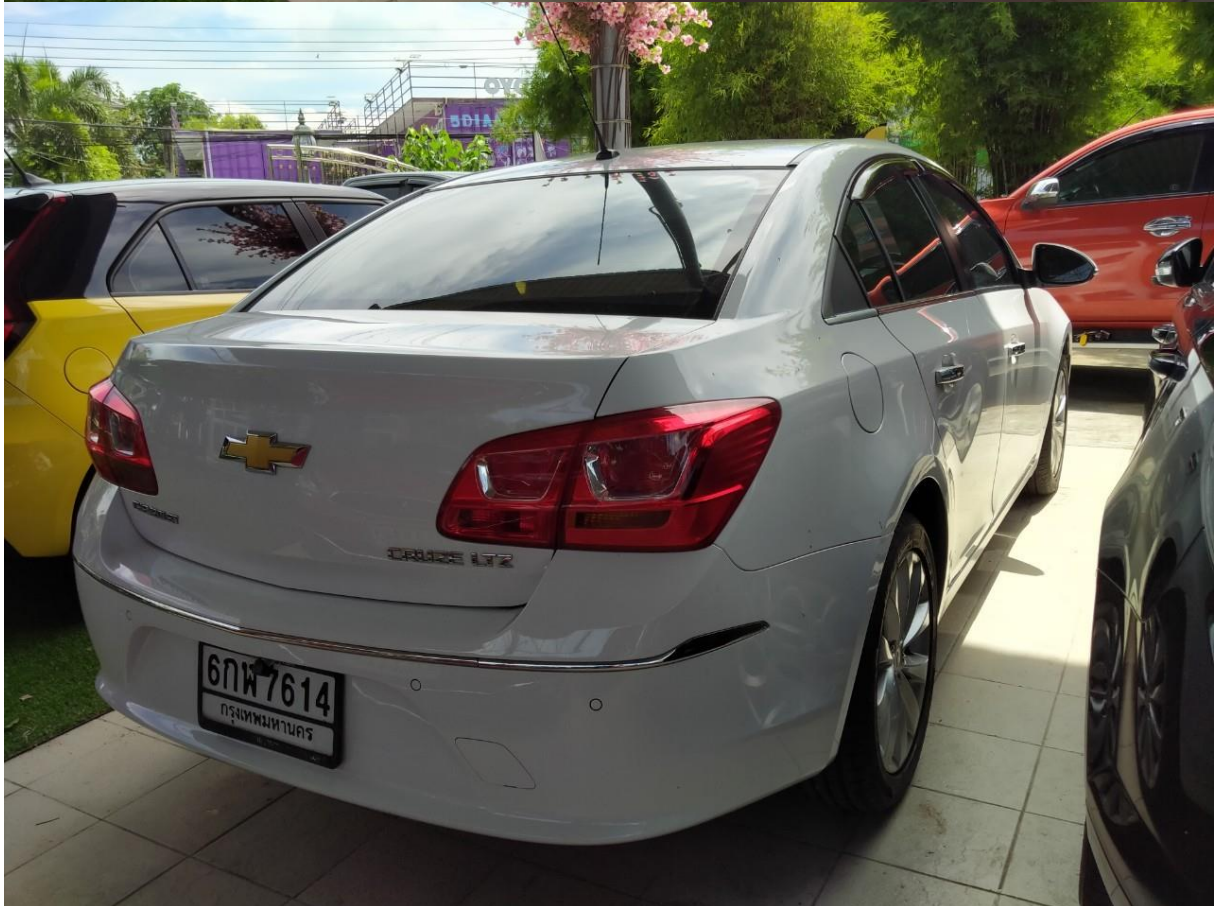
ภาพภายนอก - Exterior Visual Details:

กันชนหน้า Front Bumper	สภาพดี
	คาน รับกันชนหน้า (ขวา) Front Side Member (Right) Appearance	สภาพดี
	คาน รับกันชนหน้า (ซ้าย) Front Side Member (Left) Appearance	สภาพดี
	ฝากระโปรงหน้ารถ Bonnet	สภาพดี
	กระจกบังลมหน้า Windshield	สภาพดี
	หลังคา Roof	สภาพดี
	สภาพ และการทำงาน หลังคาชนิดรูป หลังคาเปิดประทุน Sunroof/Convertible functional and appearance	N/A
	ประตูหน้าขวา Front Right Door	สภาพดี
	ประตูหลังขวา Rear Right Door	สภาพดี
	ประตูเลื่อนด้านขวา Sliding Right Door	N/A
	บันไดขายน้าด้านขวา Right Rocker Panel	สภาพดี
	ประตูหน้าซ้าย Front Left Door	สภาพดี
	ประตูหลังซ้าย Rear Left Door	สภาพดี
	ประตูเลื่อนด้านซ้าย Sliding Left Door	N/A

บันไดซ้ายน้ำด้านซ้าย Left Rocker Panel	สภาพดี
	ประตูท้าย,ฝากระโปรงท้าย Rear Tail Gate	สภาพดี
	กระจกบังลมหลัง Rear Screen	สภาพดี
	กันชนหลัง Rear Bumper	สภาพดี
	คาน รับกันชนหลัง (ขวา) Rear Side Member (Right) Appearance	สภาพดี
	คาน รับกันชนหลัง (ซ้าย) Rear Side Member (Right) Appearance	สภาพดี
	เสาโครงสร้าง A ขวา Right A-Pillar	สภาพดี
	เสาโครงสร้าง B ขวา Right B-Pillar	สภาพดี
	เสาโครงสร้าง C ขวา Right C-Pillar	สภาพดี
	เสาโครงสร้าง D ขวา Right D-Pillar	N/A
	เสาโครงสร้าง A ซ้าย Left A-Pillar	สภาพดี
	เสาโครงสร้าง B ซ้าย Left B-Pillar	สภาพดี
	เสาโครงสร้าง C ซ้าย Left C-Pillar	สภาพดี
	เสาโครงสร้าง D ซ้าย Left D-Pillar	N/A
	ระบบบังคับเลี้ยว Steering Components	สภาพดีตามอายุการใช้งาน
