## Vehicle Inspection Report สรุปผลการตรวจสภาพรถ (Inspection Summary)

1022/0046-3

MAZDA2 1.3Sports Standard Hatchback

Sep 5, 2022

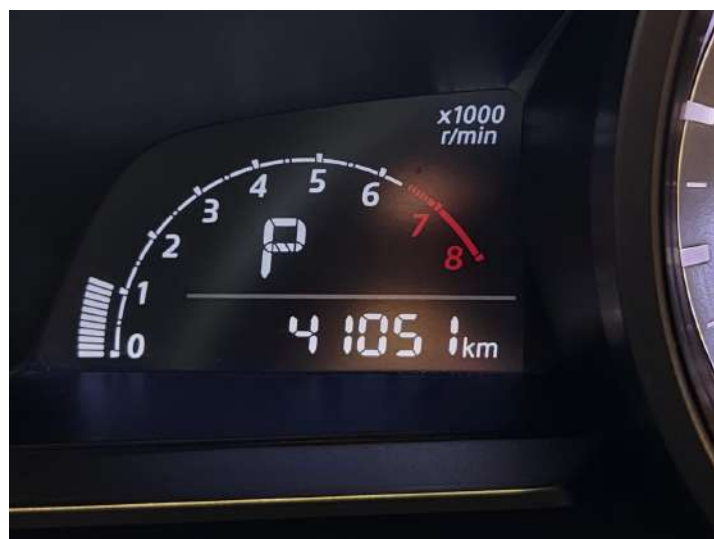
### รูปเลขไมล์ (Mileage Picture) : ▾

41,051

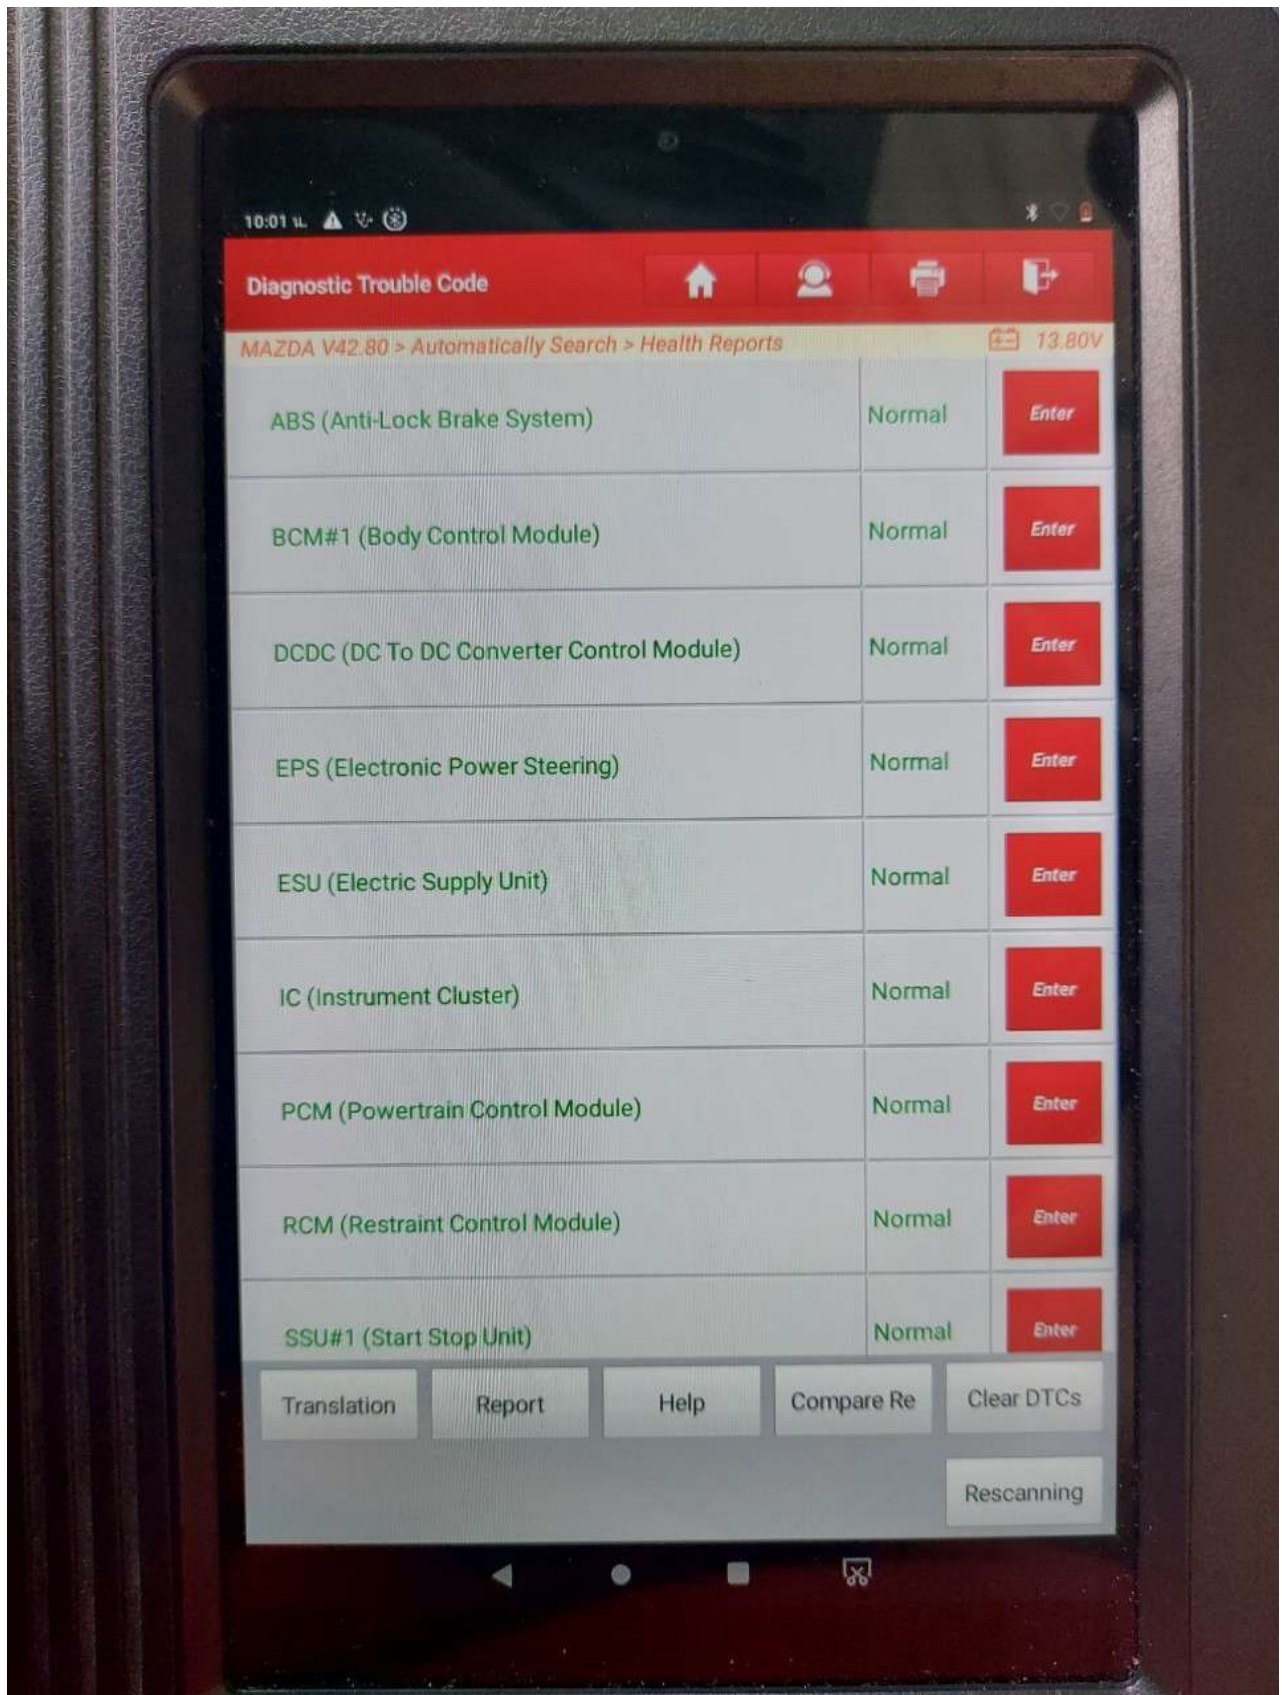
ภาพ OBD

1.5 การวินิจฉัยผ่านทาง OBD On-Board Diagnostics (OBD)

ดี (Good)
