Vehicle Inspection Report

ยี่ห้อ/รุ่น (Make/Model): HONDA ACCORD	วันที่ตรวจสอบรถยนต์ (Date of Inspection): 07.03.61
เลขตัวถัง (VIN): MRHCR2640DP104354	เลขคำขอบริการ (Job No.) : I018/027-044
เลขเครื่องยนต์ (Engine No.): K24W41104367	<p style="text-align: center;">Vehicle Picture:</p>

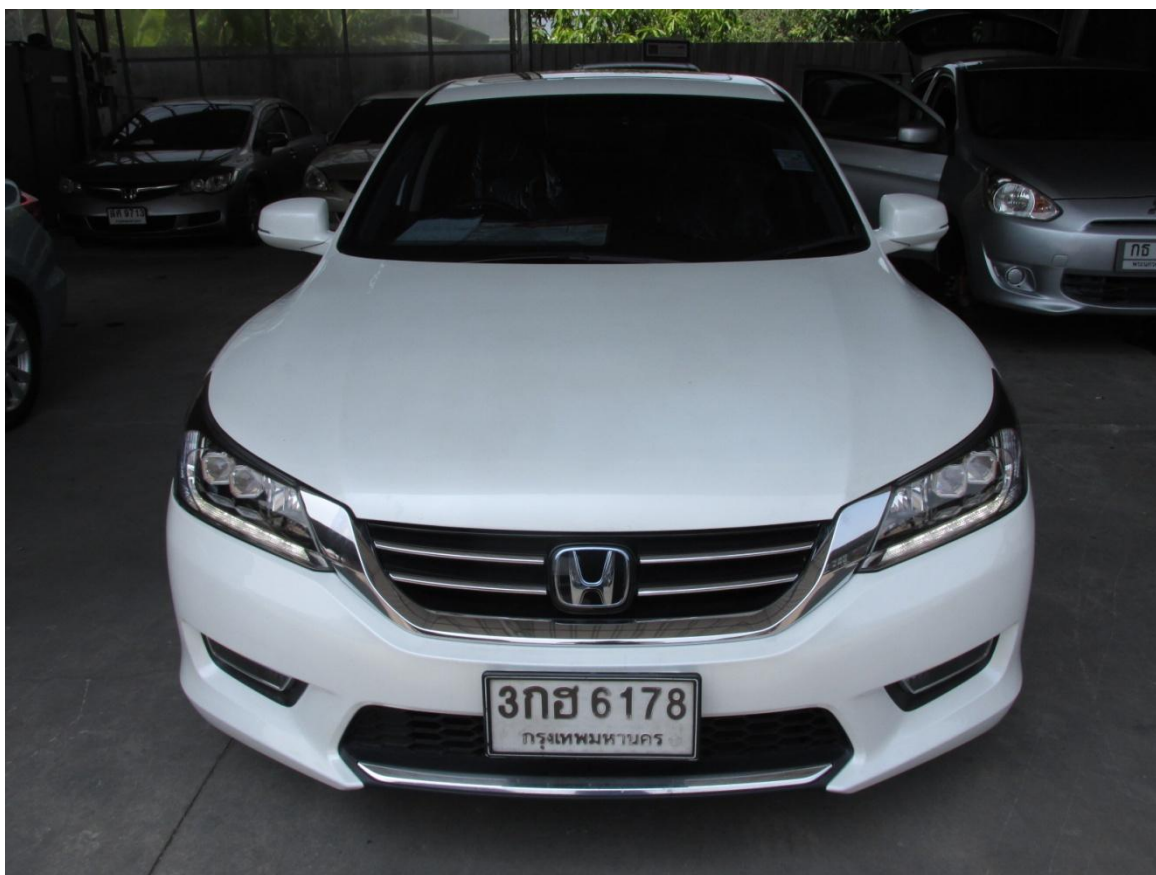
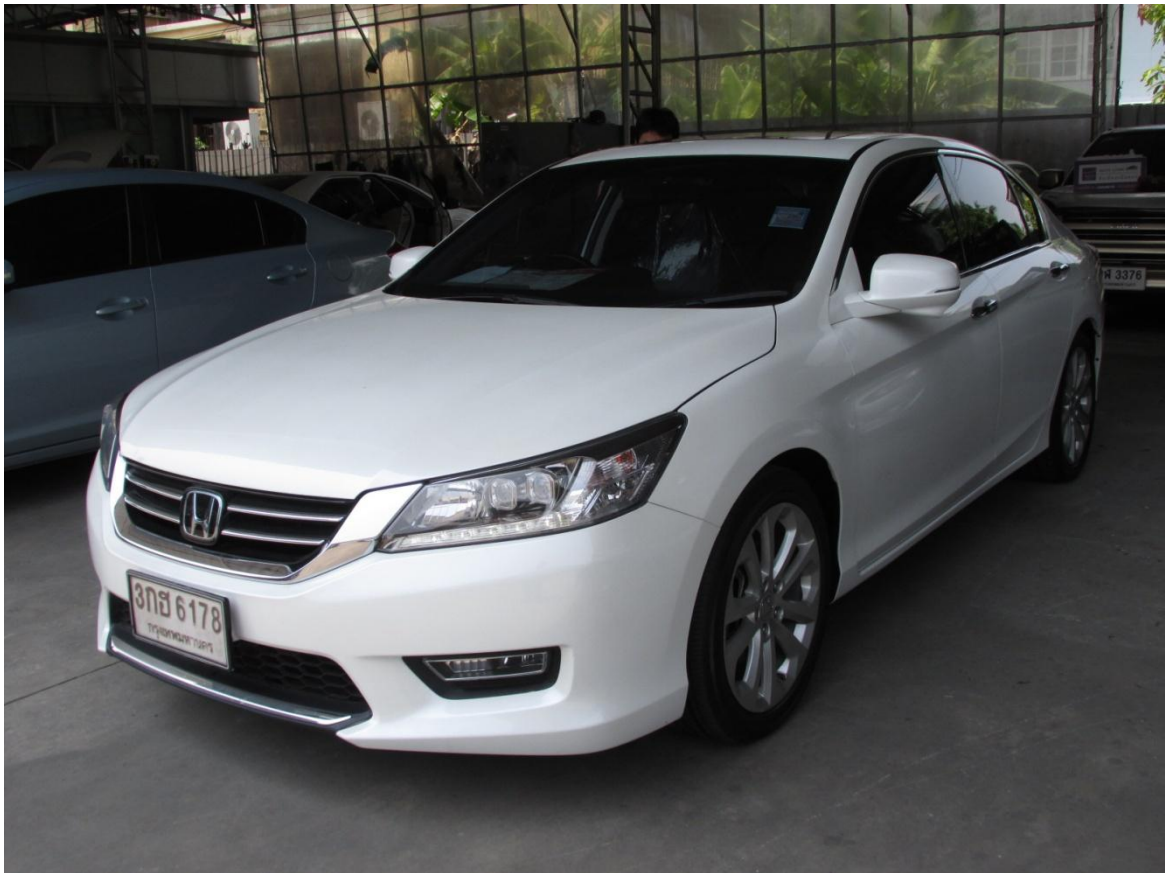
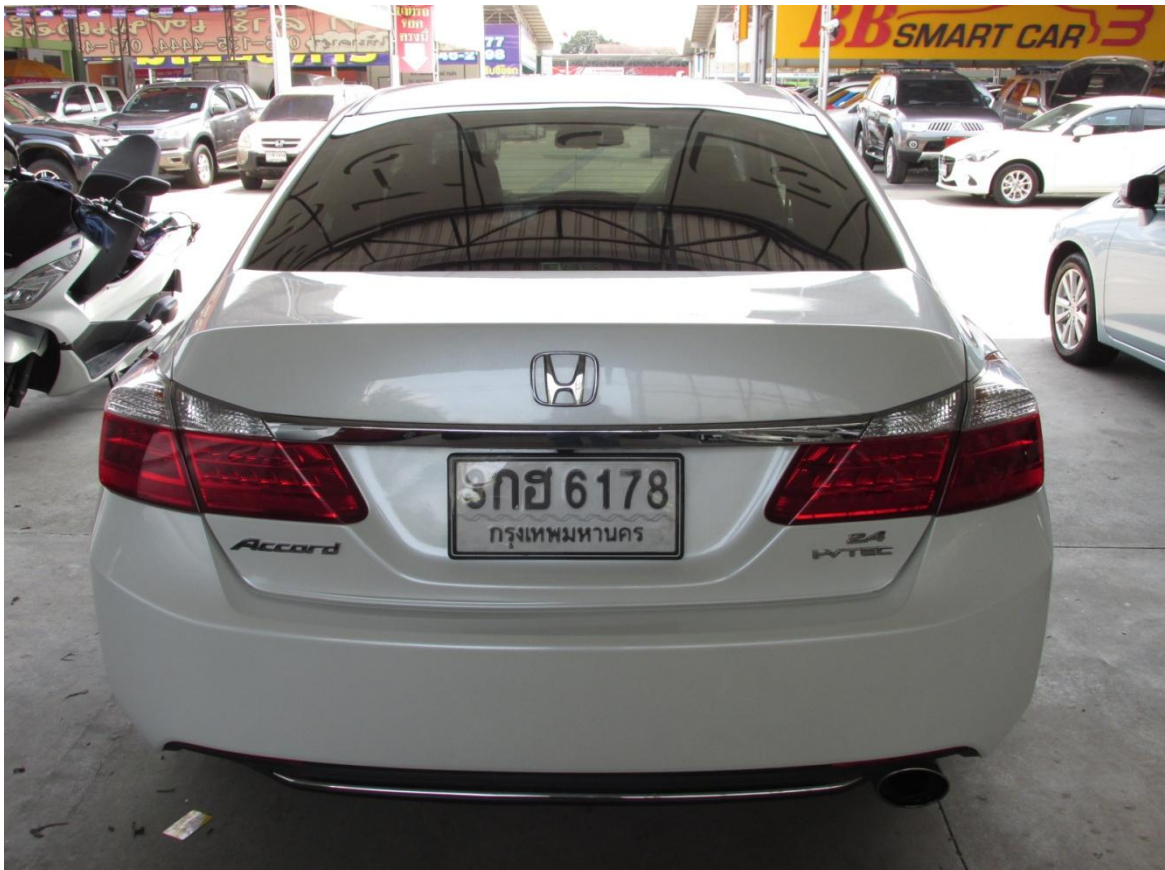
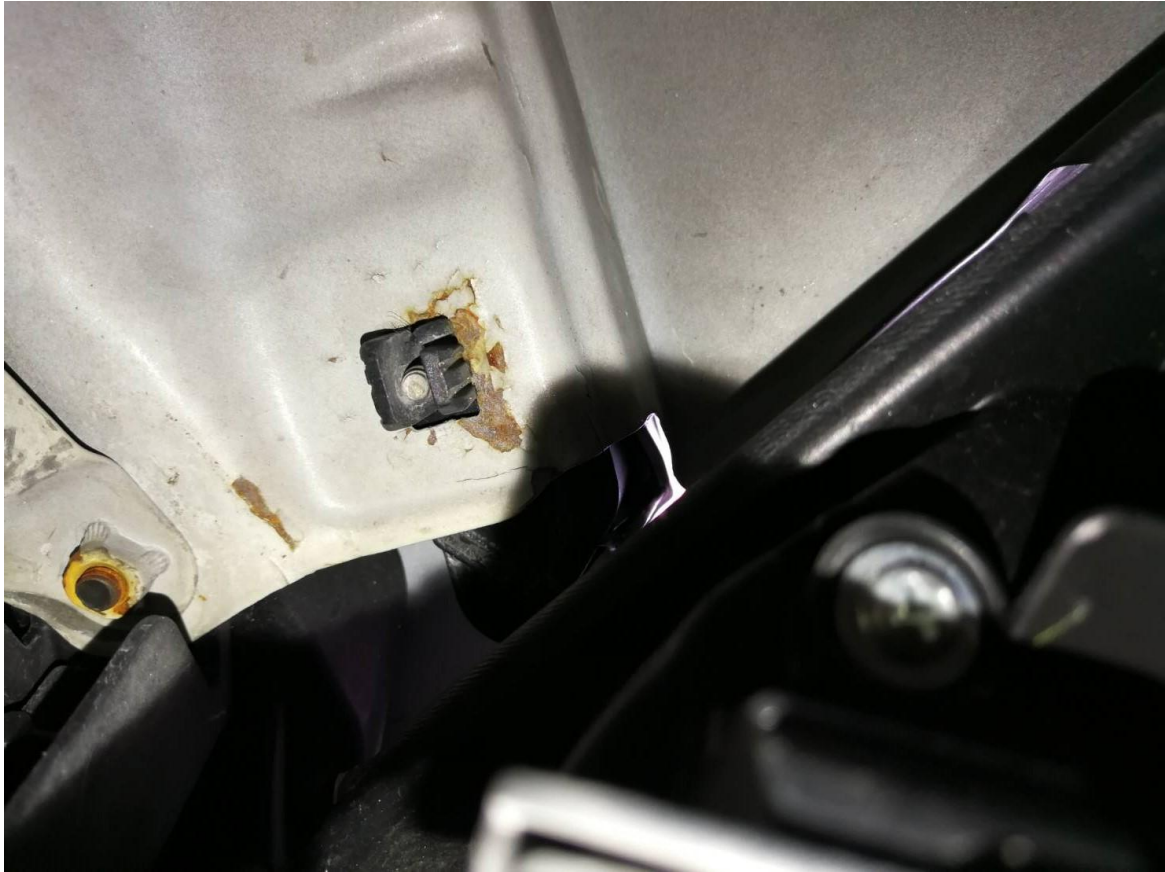
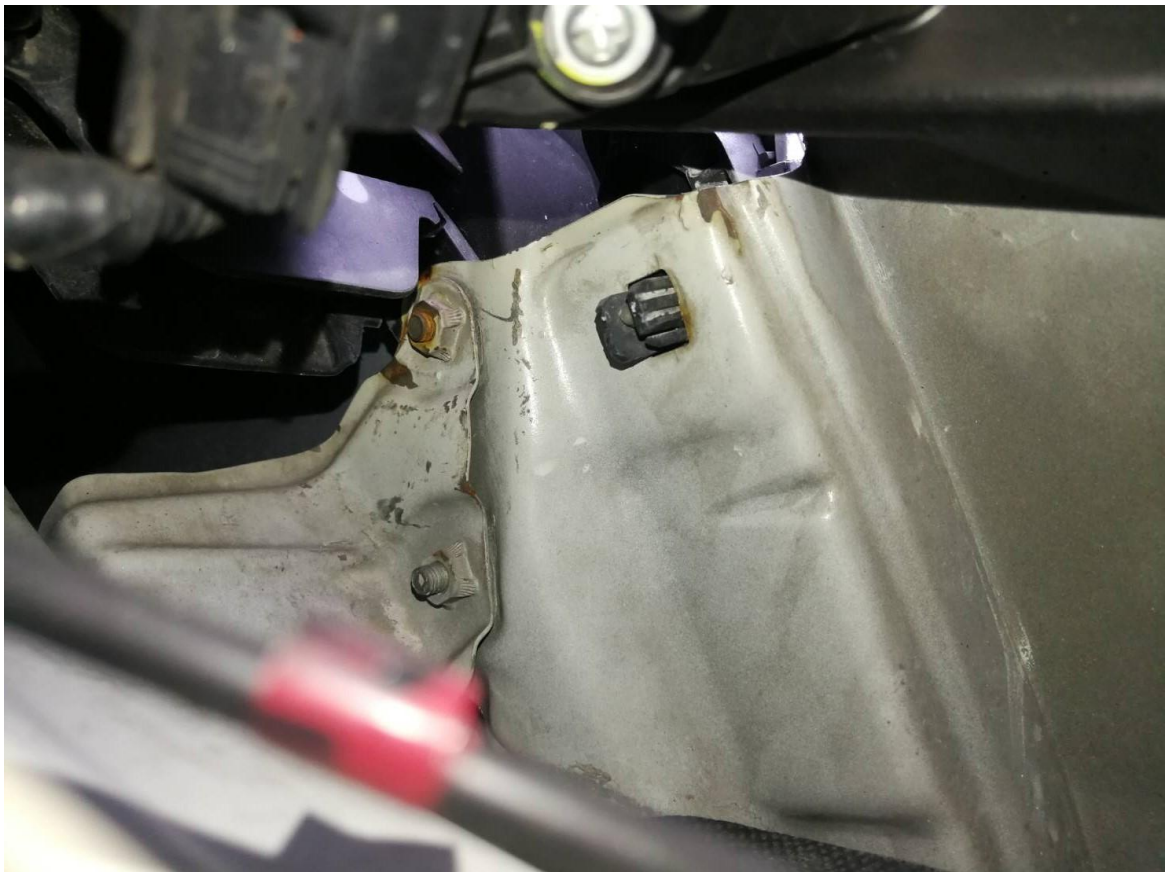
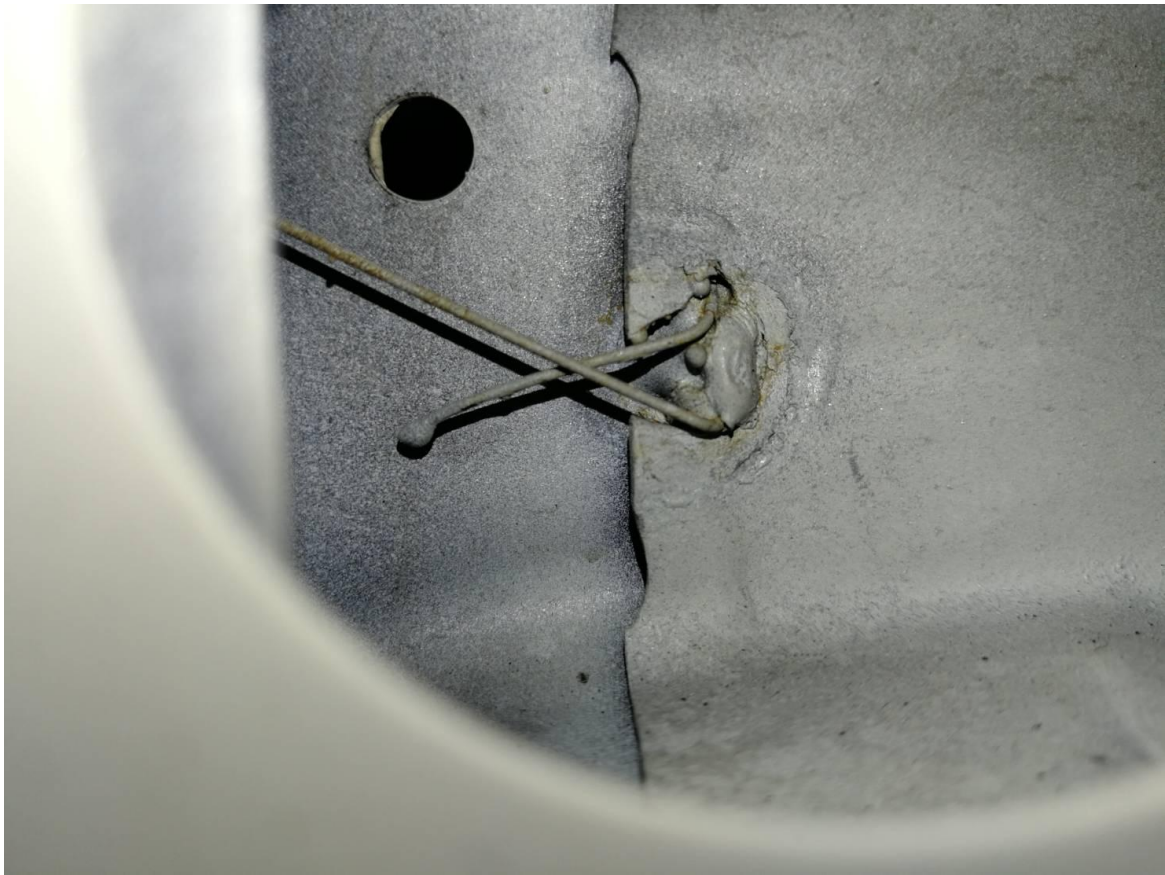
ท่อไอเสีย Exhaust	สภาพดีตามอายุการใช้งาน
	เฟืองท้าย Differantia	N/A
	เพลาชับ Drive Shafts	สภาพดีตามอายุการใช้งาน
	การทำงานของเปิดปิดประตูทุกบาน All Door Handle Functional	ปกติ
	การทำงานของฝาช่องเติมน้ำมัน Fuel Cap functional	ปกติ
	ช่องเก็บยางอะไหล่ Spare Tire Housing	สภาพดี
	อื่นๆเพิ่มเติม Others	ขायึดแก้มหน้าทั้งซ้ายและขวา เป็นสนิมและผิดรูป

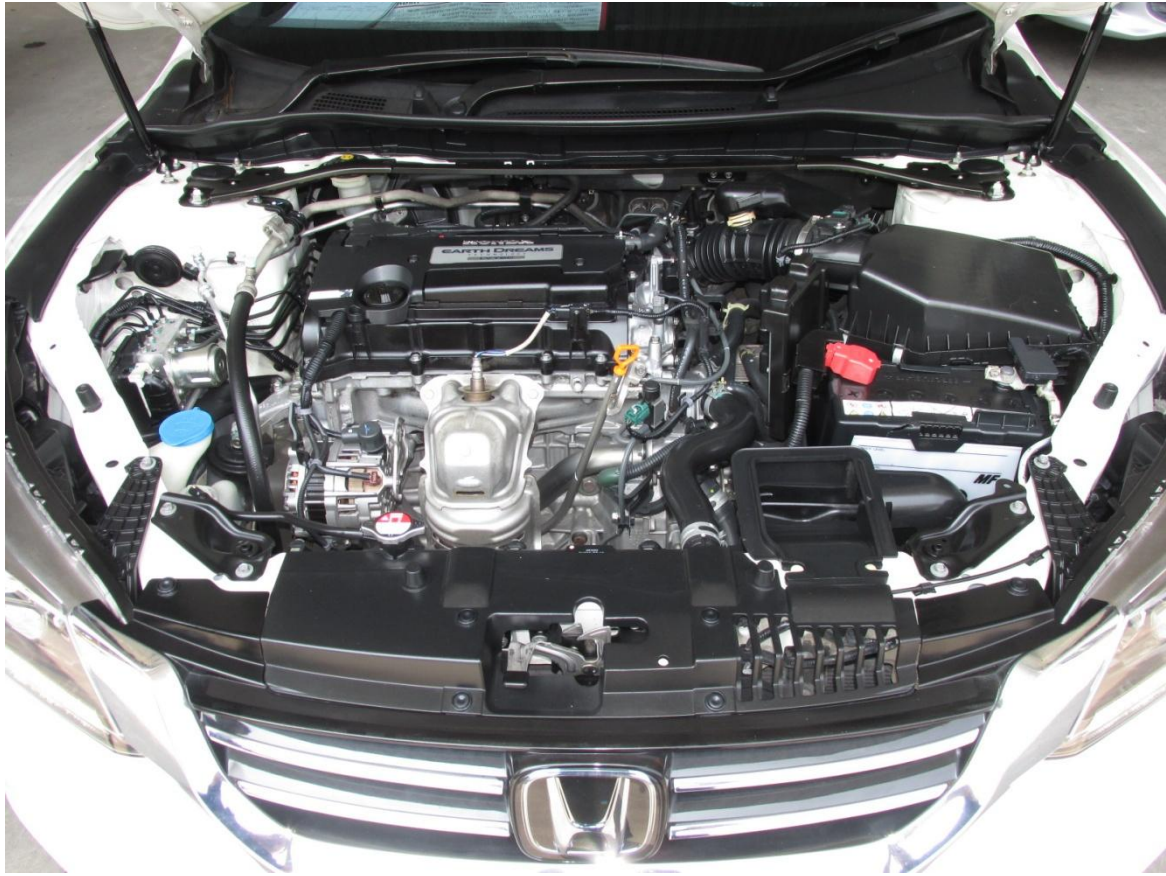
ภาพห้องเครื่อง - Engine Bay Visual Details

การทดสอบ แบตเตอรี่ Battery Test Note: If state of charge is lower than 80%, battery need to fully recharge before used. (ถ้า state of charge ต่ำกว่า 80% ควรทำการชาร์ต แบตเตอรี่ให้เต็มก่อนใช้งาน)	Battery Test		Charging System Test at 2000 rpm	
		Voltage	12.14 V	Voltage	14.23 V
		Rating	450 CCA	Status	Normal
		Current	291 CCA	Start System Test	
		Internal resistance	9.31 mΩ	Start Voltage	9.97 V
		State of Charge	34 %	Status	Normal
		State of Health	42 %	Max. Load Test at 2000 rpm	
		Status	Replace	Max. Load Voltage	14.13 V
		Test Date	07.03.61	Status	Normal

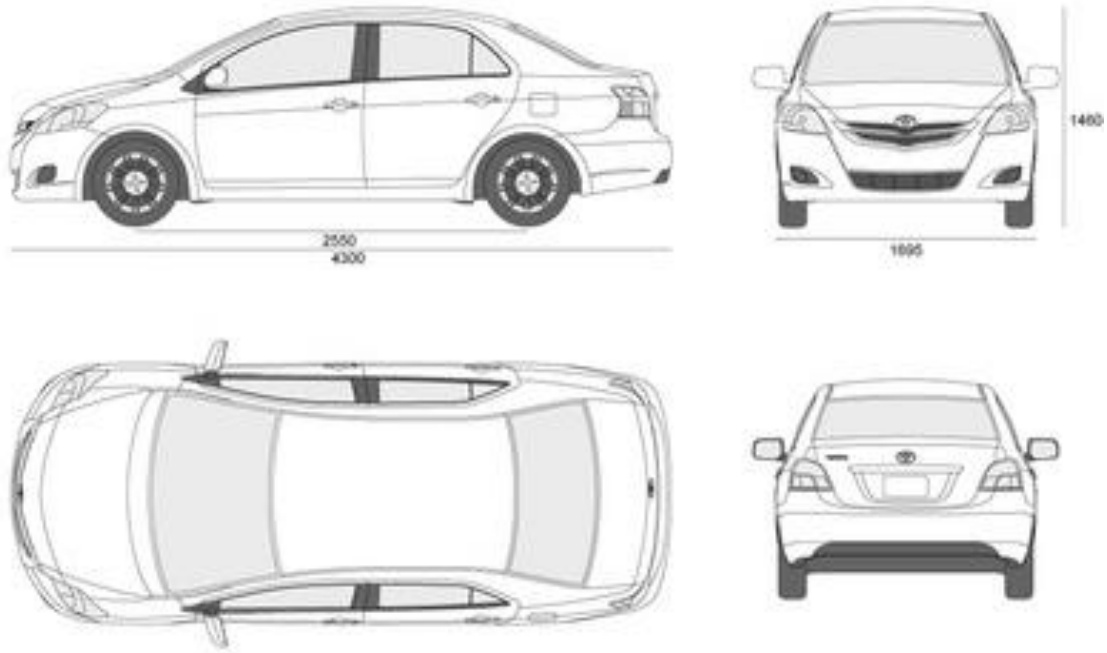
ความหนาสีรอบรถเก๋ง 3,4 และ 5 ประตู -Paint Thickness on 3,4 and 5 door car:

ชิ้นส่วนยานยนต์ (Car Part)	ความหนาสี Paint Thickness (µm)			
	P1	P2	P3	Average
Front Wing (RH)	528	525	619	557
Front Wing (LH)	521	525	295	447
Front Door (RH)	266	311	326	301
Front Door (LH)	450	387	395	411
Rear Door (RH)	297	377	360	345
Rear Door (LH)	496	380	376	417

ชิ้นส่วนยานยนต์ (Car Part)	ความหนาสี Paint Thickness (µm)			
	P1	P2	P3	Average
Rear Wing (RH)	361	302	346	336
Rear Wing (LH)	488	492	396	459
Front Bumper				
Rear Bumper				
Bonnet	314	286	296	299
Roof	88	104	102	98
Boot/Tail Gate	385	358	340	361
