1023/0360-5

Chevrolet Colorado 2.5 Flex Cab LT Z71

INSPECTION
BY ONE2CAR

Vehicle Inspection Report

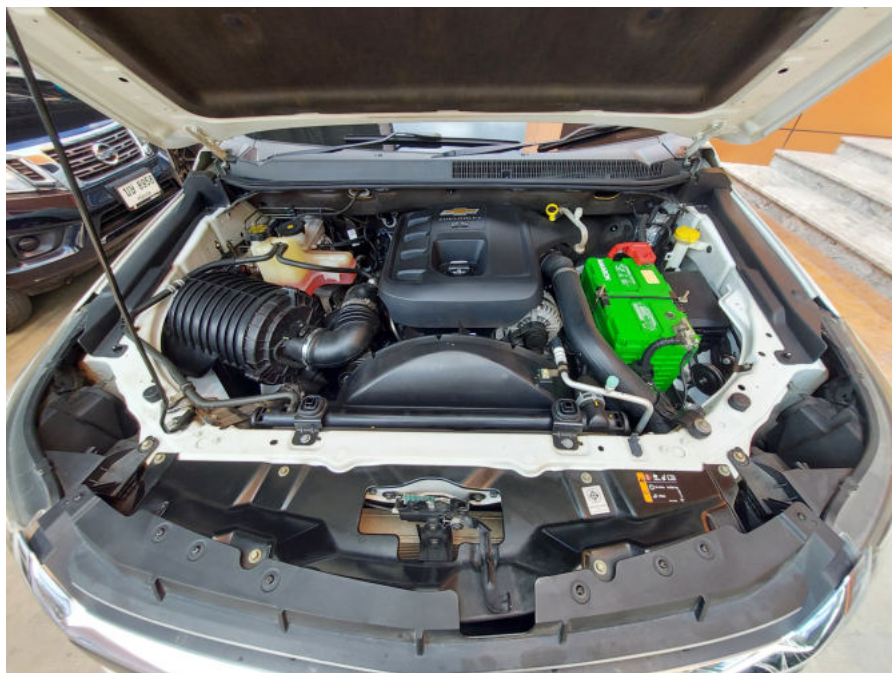
ภาพห้องเครื่อง

Voltage	12.75	V
Rating	650	CCA
Current	393	CCA
Internal resistance	6.89	mΩ
State of Charge	95	%
State of Health	38	%
Status	REPLACE

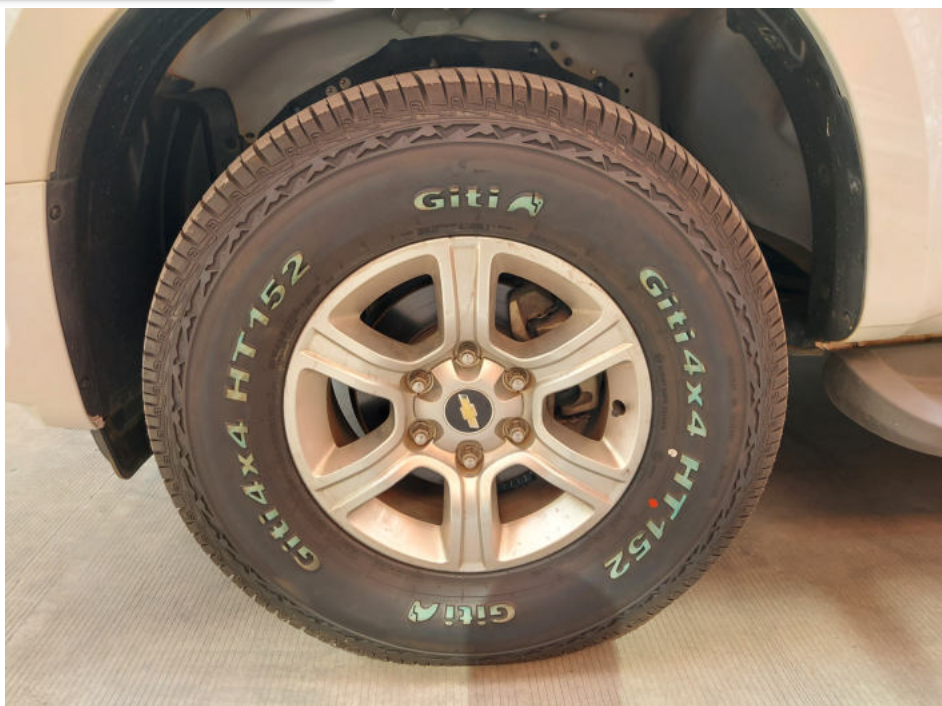
ขอบยาง ล้อ

06/22
