# Vehicle Inspection Report

## สรุปผลการตรวจสอบ (Inspection Summary)

ยี่ห้อ/รุ่น (Make/Model): TOYOTA FORTUNER	วันที่ตรวจสอบรถยนต์ (Date of Inspection): 07.05.61
เลขตัวถัง (VIN): MROZZ69G003113222	เลขคำขอบริการ (Job No.): I017/104-051
เลขเครื่องยนต์ (Engine No.): 1KD-U052155	<b>Vehicle Picture:</b>

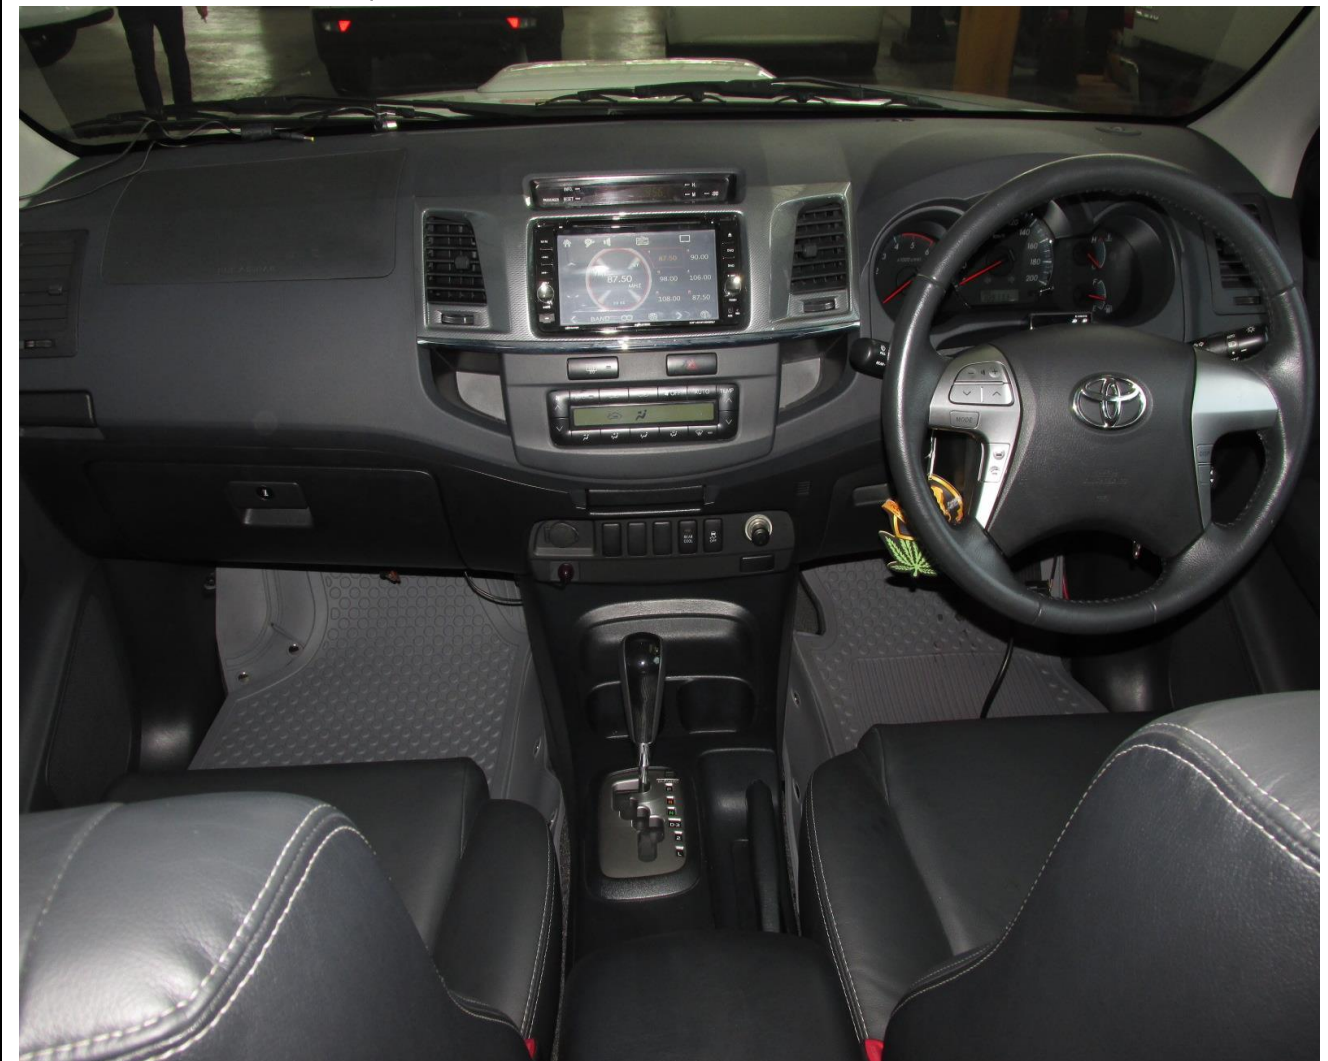
### ภาพภายในด้านหน้า หลัง และ จุดบกพร่อง - Interior Visual Details (Front, Rear and/or Defect):

อื่นๆ เพิ่มเติม เช่น กลิ่น เศษกระดาษ Odor and Other	N/A

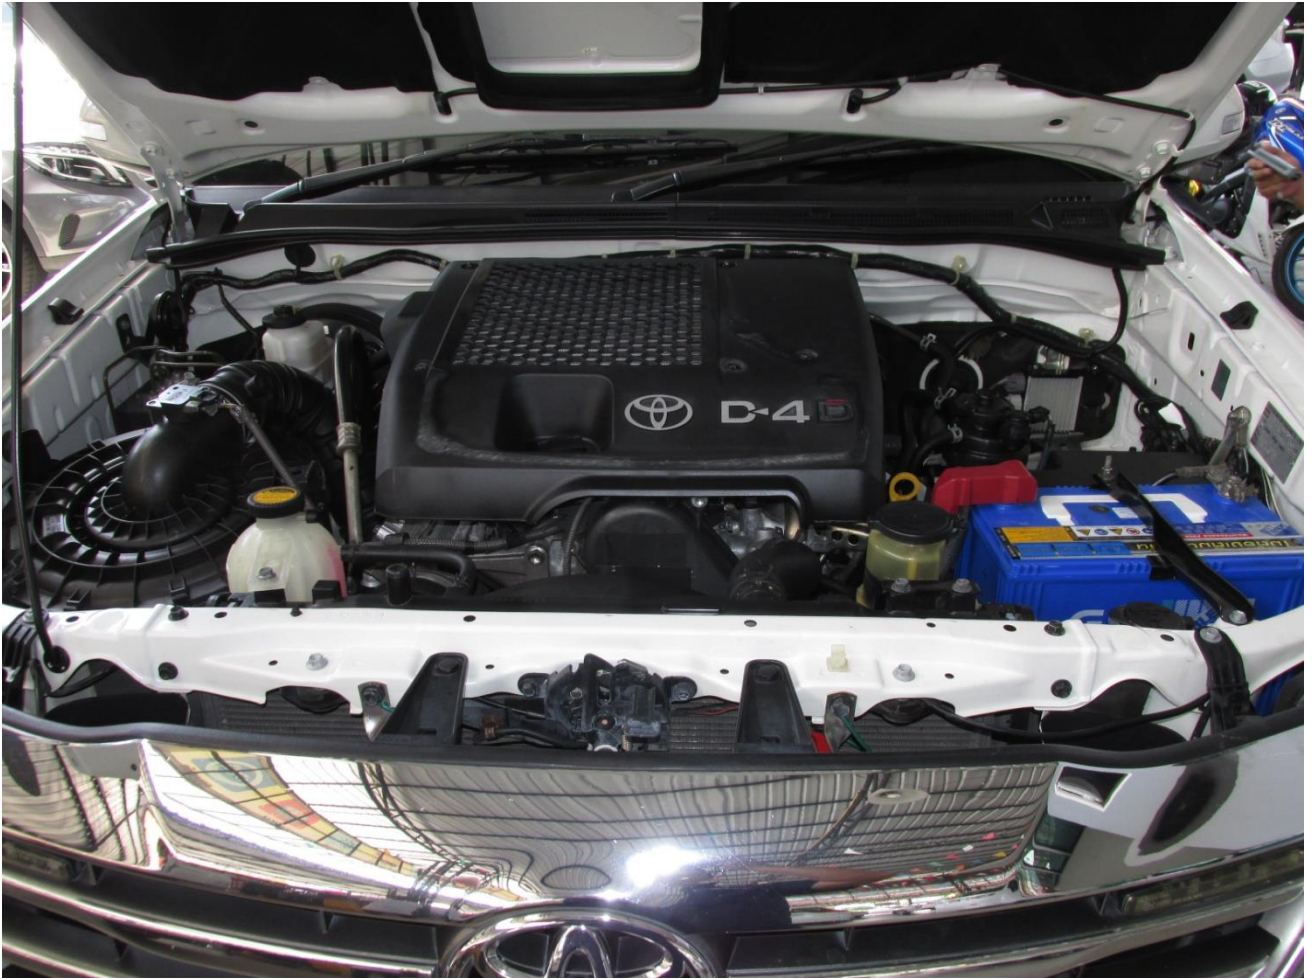
ภาพห้องเครื่อง - Engine Bay Visual Details

หม้อน้ำ และฝาหม้อน้ำ Radiator & Cap	สภาพดีตามอายุการใช้งาน																																																							
	รอก และสายพาน Drive Belt & Pulleys	สภาพดีตามอายุการใช้งาน																																																							
	หม้อลมเบรก Brake Booster	สภาพดีตามอายุการใช้งาน																																																							
	แม่ปั้มเบรก Master Cylinder Pressure	สภาพดีตามอายุการใช้งาน																																																							
	แบตเตอรี่ไม่รั่ว และ ชุดยึด ไม่มีสนิม No any leak on battery and no corrosion on battery support bracket	สภาพดีตามอายุการใช้งาน																																																							
	การทดสอบ แบตเตอรี่ Battery Test Note: If state of charge is lower than 80%, battery need to fully recharge before used. (ถ้า state of charge ต่ำกว่า 80% ควรทำการชาร์ต แบตเตอรี่ให้เต็มก่อนใช้งาน)	<table border="1"> <thead> <tr> <th colspan="3">Battery Test</th> </tr> </thead> <tbody> <tr> <td>Voltage</td> <td>12.20</td> <td>V</td> </tr> <tr> <td>Rating</td> <td>635</td> <td>CCA</td> </tr> <tr> <td>Current</td> <td>650</td> <td>CCA</td> </tr> <tr> <td>Internal resistance</td> <td>4.16</td> <td>mΩ</td> </tr> <tr> <td>State of Charge</td> <td>40</td> <td>%</td> </tr> <tr> <td>State of Health</td> <td>95</td> <td>%</td> </tr> <tr> <td>Status</td> <td colspan="2">Great</td> </tr> <tr> <td>Test Date</td> <td colspan="2">07.05.61</td> </tr> </tbody> </table>	Battery Test			Voltage	12.20	V	Rating	635	CCA	Current	650	CCA	Internal resistance	4.16	mΩ	State of Charge	40	%	State of Health	95	%	Status	Great		Test Date	07.05.61		<table border="1"> <thead> <tr> <th colspan="3">Charging System Test at 2000 rpm</th> </tr> </thead> <tbody> <tr> <td>Voltage</td> <td>13.69</td> <td>V</td> </tr> <tr> <td>Status</td> <td colspan="2">Normal</td> </tr> <tr> <th colspan="3">Start System Test</th> </tr> <tr> <td>Start Voltage</td> <td>7.97</td> <td>V</td> </tr> <tr> <td>Status</td> <td colspan="2">Too low</td> </tr> <tr> <th colspan="3">Max. Load Test at 2000 rpm</th> </tr> <tr> <td>Max. Load Voltage</td> <td>13.28</td> <td>V</td> </tr> <tr> <td>Status</td> <td colspan="2">Normal</td> </tr> </tbody> </table>	Charging System Test at 2000 rpm			Voltage	13.69	V	Status	Normal		Start System Test			Start Voltage	7.97	V	Status	Too low		Max. Load Test at 2000 rpm			Max. Load Voltage	13.28	V	Status	Normal

Battery Test																																																									
Voltage	12.20	V																																																							
Rating	635	CCA																																																							
Current	650	CCA																																																							
Internal resistance	4.16	mΩ																																																							
State of Charge	40	%																																																							
State of Health	95	%																																																							
Status	Great																																																								
Test Date	07.05.61																																																								
Charging System Test at 2000 rpm																																																									
Voltage	13.69	V																																																							
Status	Normal																																																								
Start System Test

Start Voltage	7.97	V																																																							
Status	Too low																																																								
Max. Load Test at 2000 rpm																																																									
Max. Load Voltage	13.28	V																																																							
Status	Normal

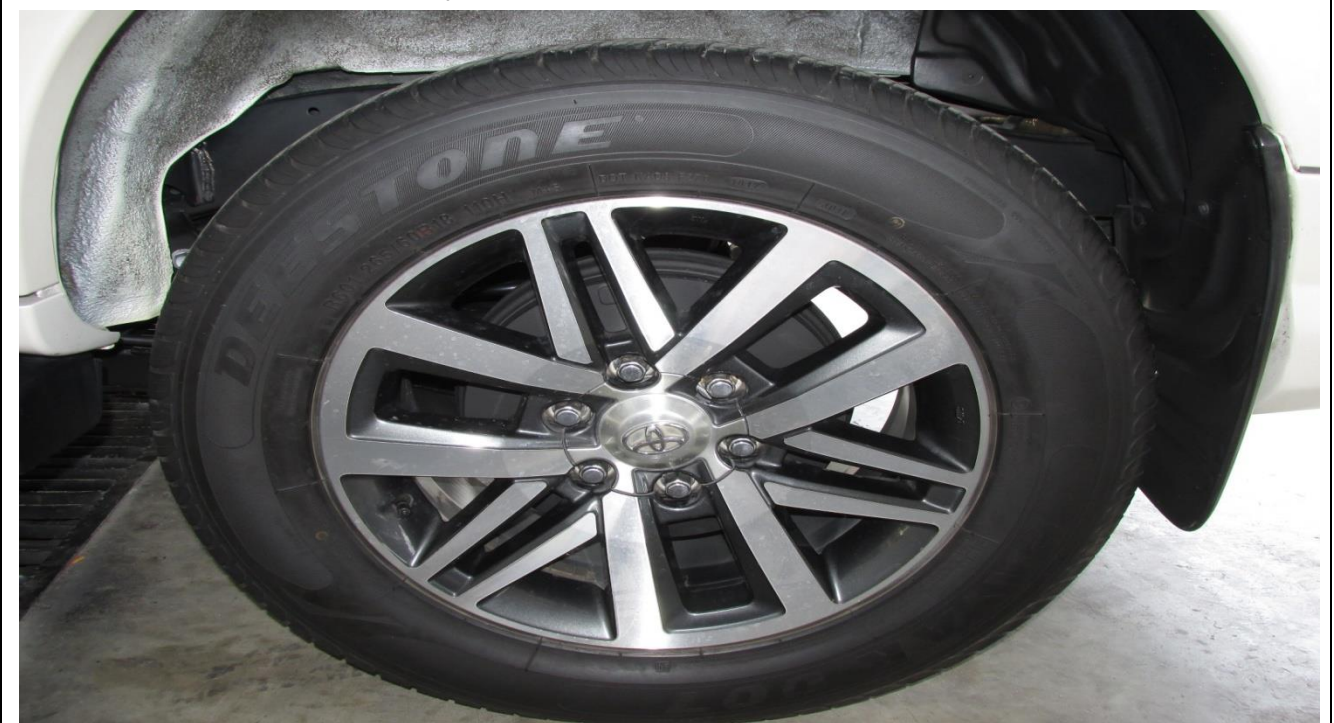
### ภาพโดยรวมของยาง ล้อ และ เบรค - Tyres, Wheels & Brakes Visual Details:

จานเบรค Brake Discs (Front/Rear)	ควรเจียจานเบรคครั้งต่อไปที่เปลี่ยนผ้าเบรค
