I024/0151-1

Toyota Camry 2.0 G Extremo

Vehicle Inspection Report

สรุปผลการตรวจสภาพรถ (Inspection Summary)

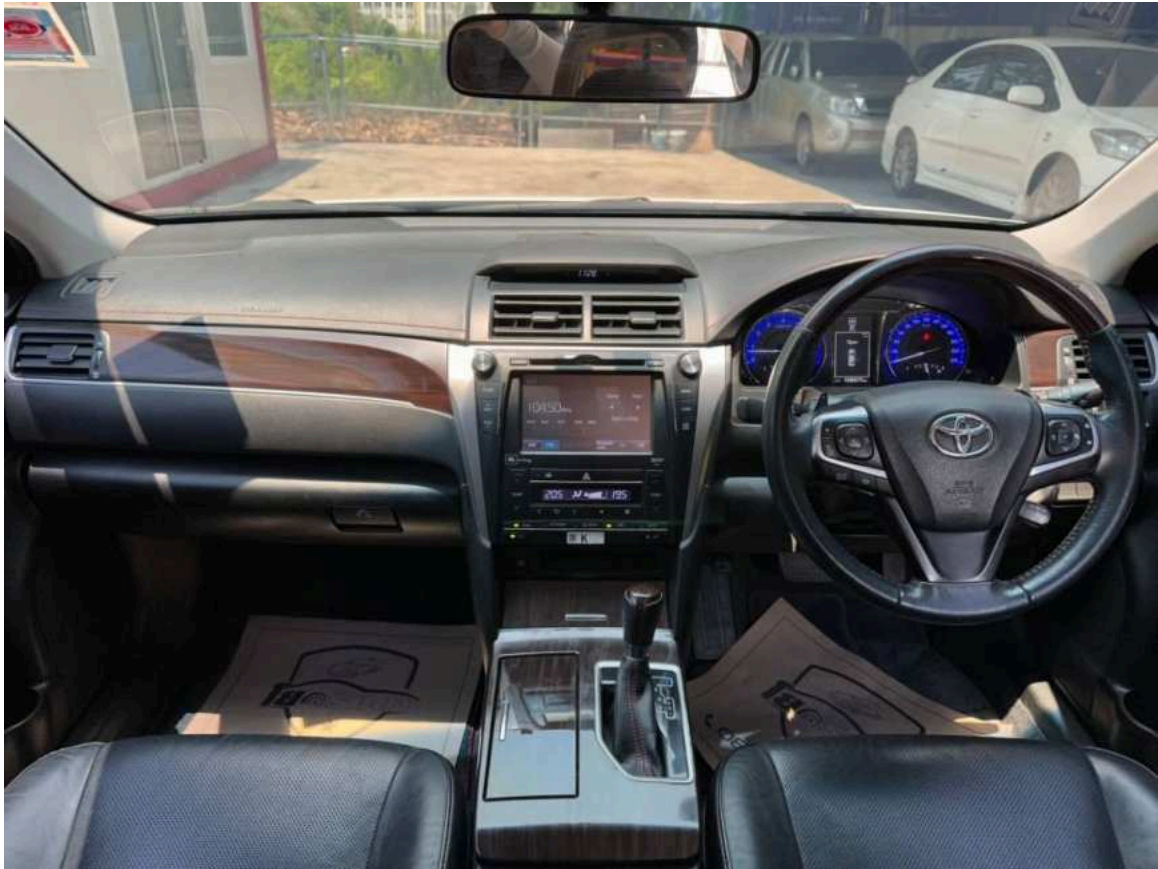
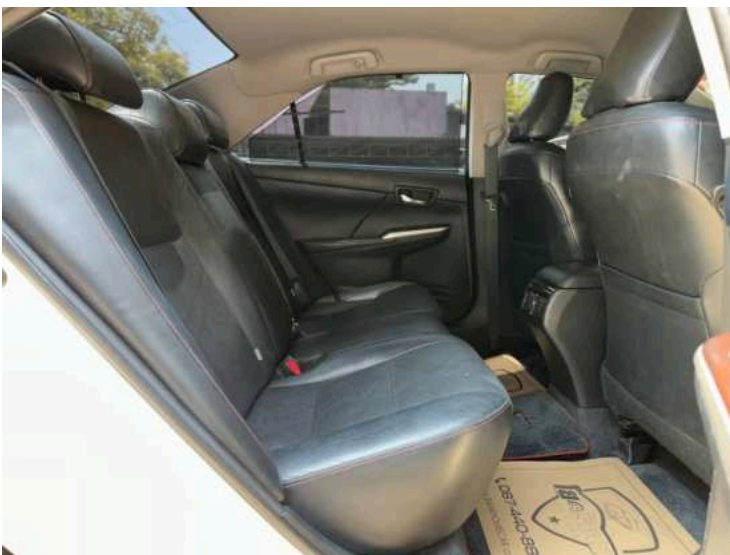
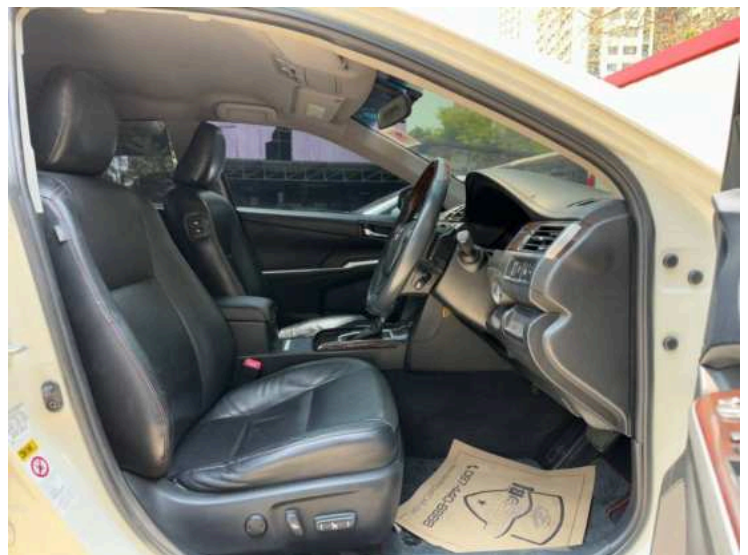
ภาพภายใน

ประเมินสภาพรวม: ผ่าน
อุปกรณ์หลัก/อุปกรณ์เสริมขณะขับที่:

- ✓ ระบบปรับอากาศ [ผ่าน]
- ✓ ไฟส่องสว่าง [ผ่าน]
- ✓ ไฟเลี้ยว/ไฟฉุกเฉิน [ผ่าน]
- ✓ หน้าปัดและมาตรวัด [ผ่าน]
- ✓ เข็มชี้ดิรภัย [ผ่าน]
- ✓ แตร [ผ่าน]
- ✓ เครื่องเล่นเพลง [ผ่าน]
- ✓ ระบบปัดน้ำฝน [ผ่าน]
- ✓ เบาะนั่งยึดแน่น [ผ่าน]
- ✓ กระจกไฟฟ้า [ผ่าน]

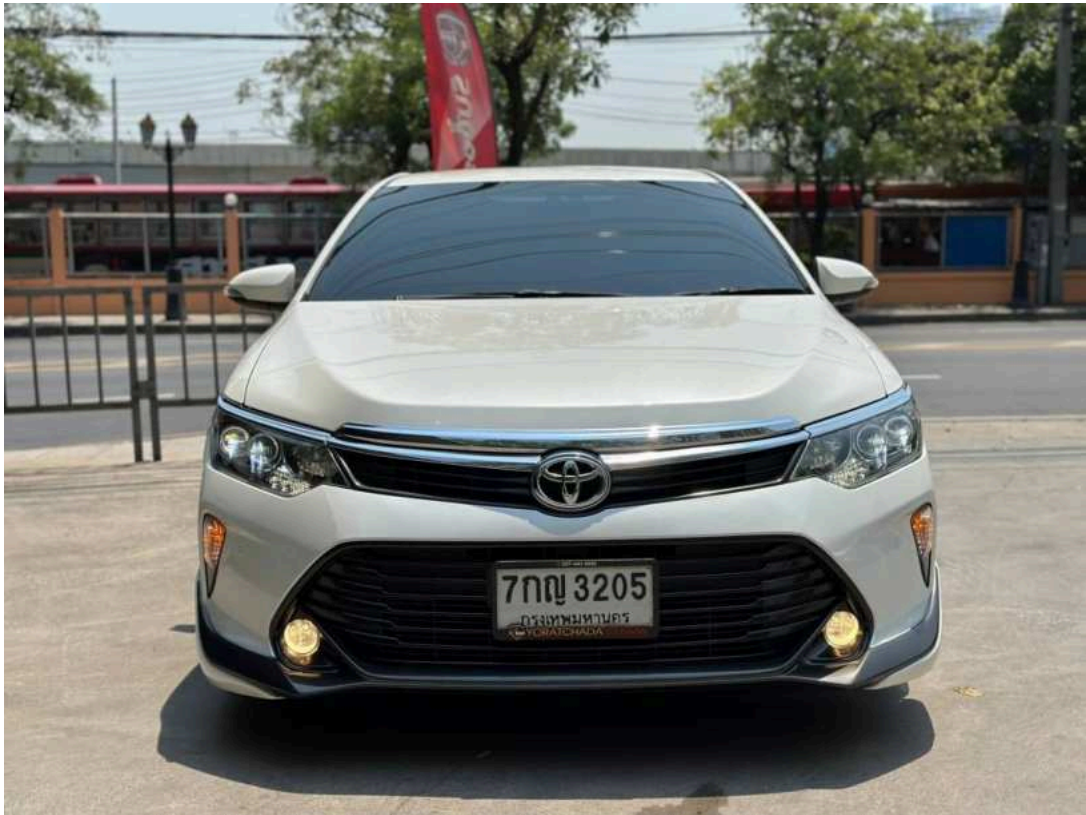
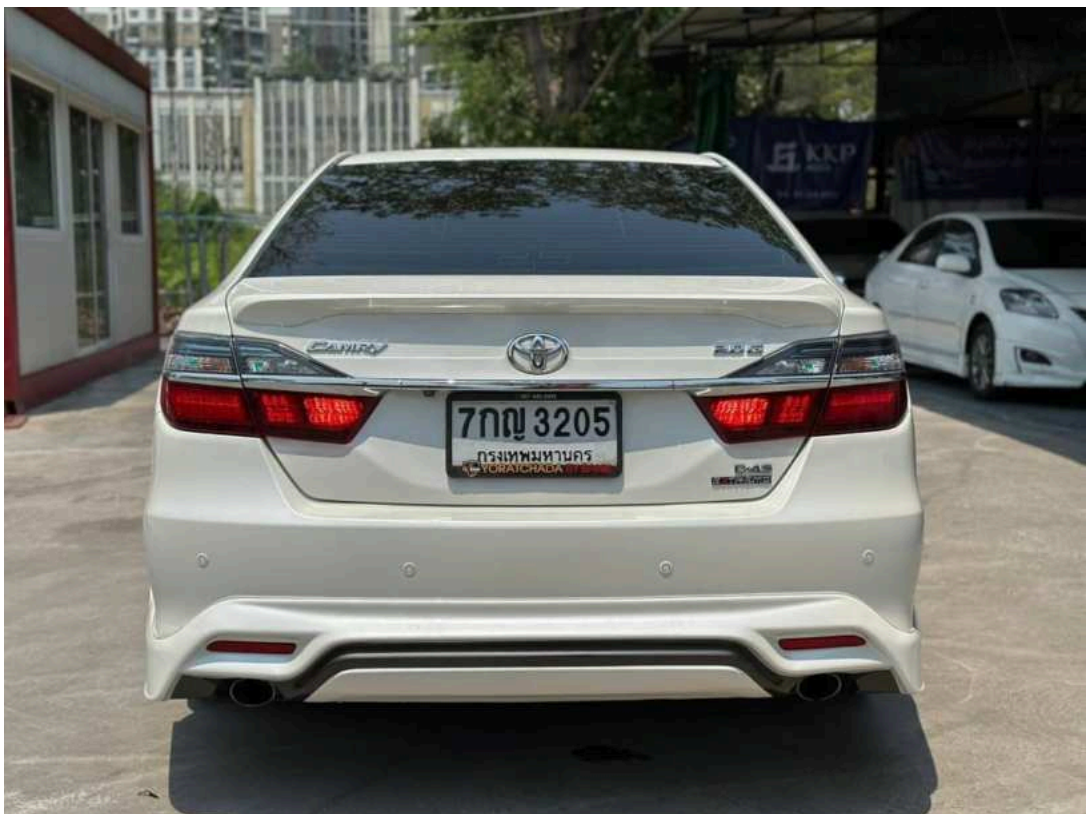
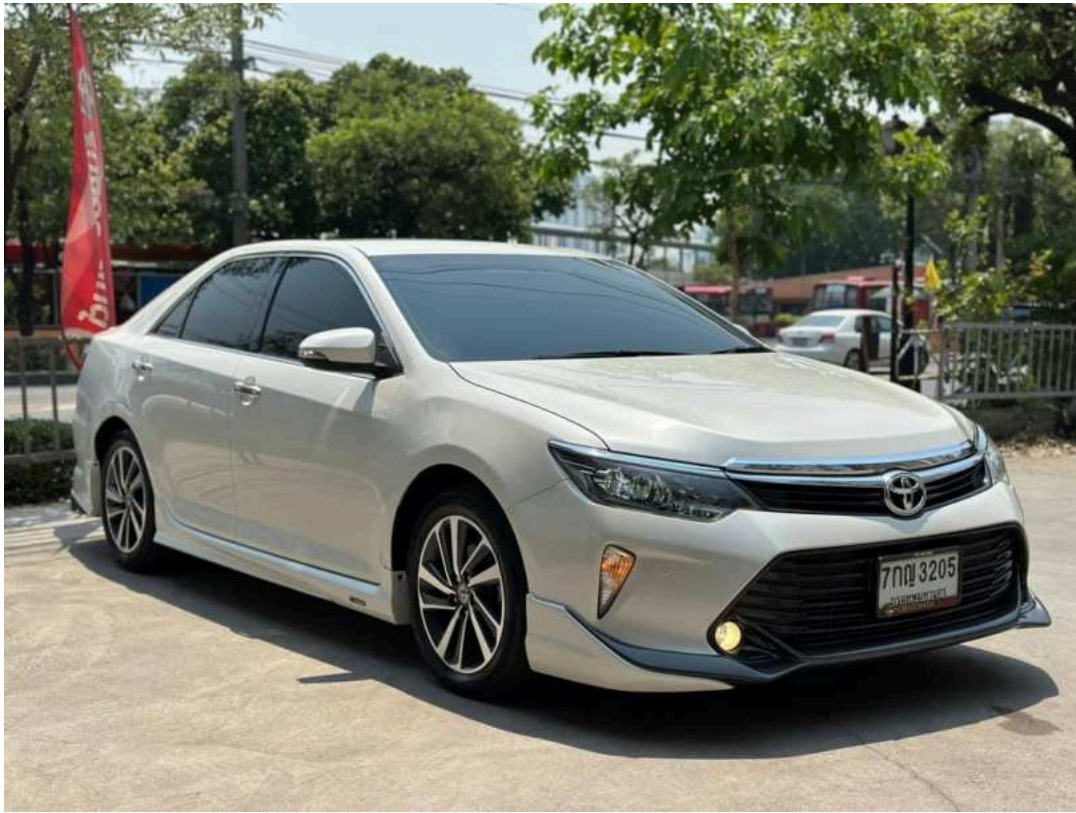
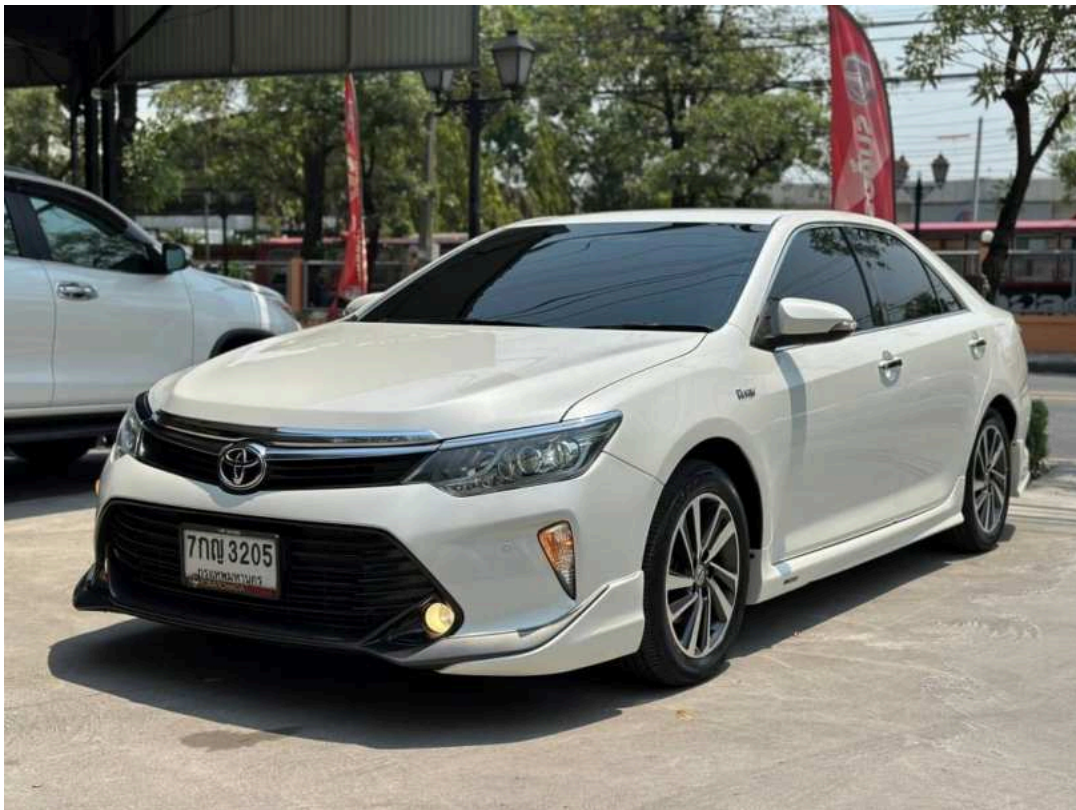
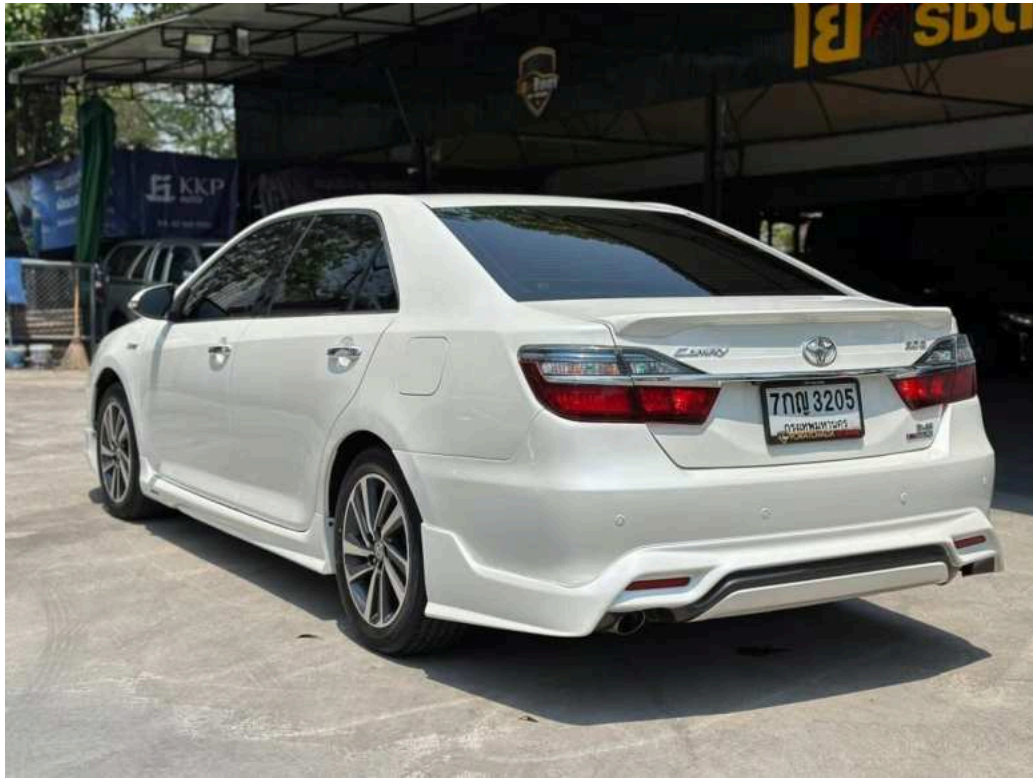
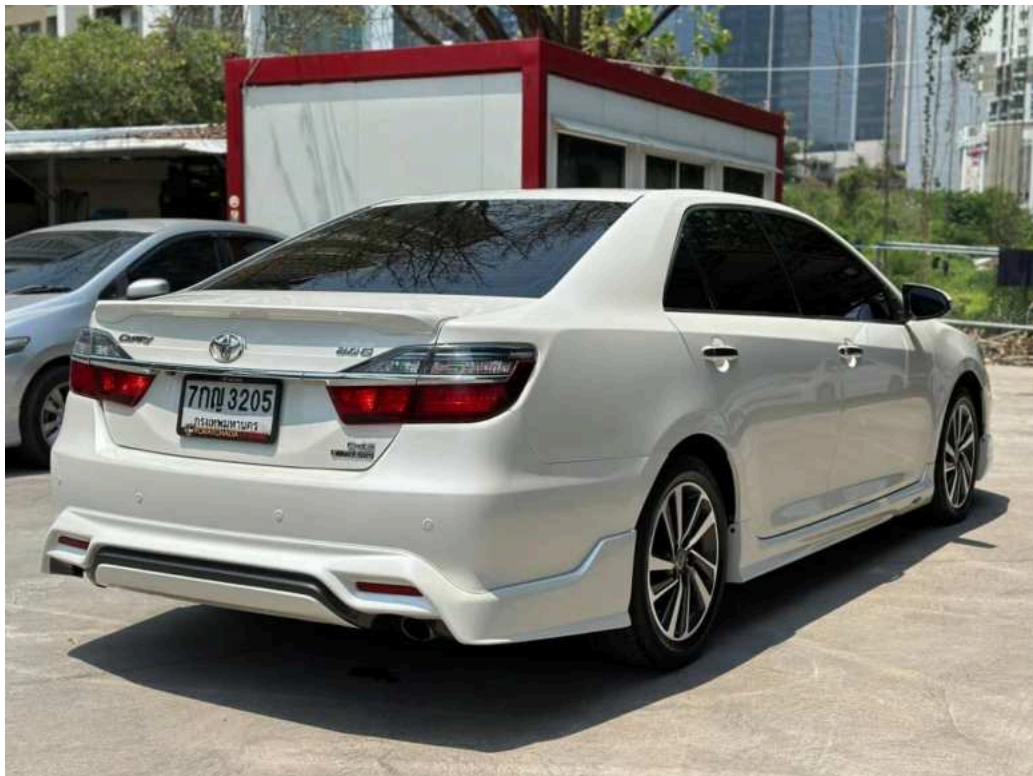
ภาพภายนอก

ประเมินสภาพรวม: ผ่าน
รายการที่รอการแก้ไข: ไม่พบรายการแก้ไข
ชิ้นส่วนประกอบตัวถังรถ

- ✓ แผ่นเพลทเลขตัวถังมองเห็นได้ชัดเจน
- ✓ ชิ้นส่วนประกอบตัวถังรถ ผ่านการวัดค่าความหนาของสีแล้ว
- ✓ สีรถตรงตามเสาเอกสารถะเบียน

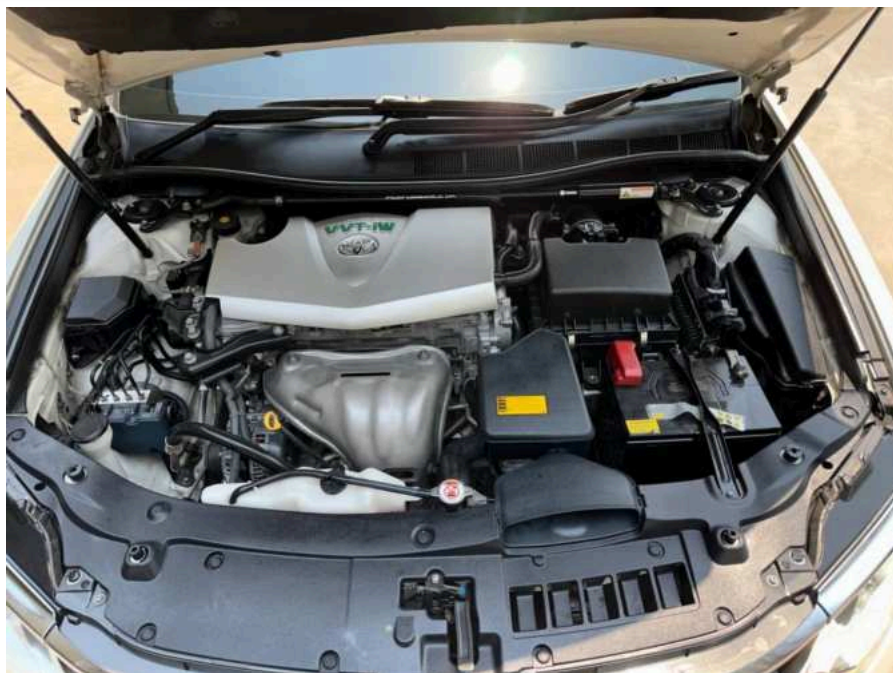
ภาพห้องเครื่อง

- ✓ รอบเดินเบาของเครื่องยนต์ปกติ
- ✓ ไม่มีปัญหาการสตาร์ทเครื่อง
- ✓ ระบบระบายความร้อนเครื่องยนต์แสดงค่าปกติ
- ✓ ไม่เกิดเสียงจากชิ้นส่วนหรือสายพานหน้าห้องเครื่อง
- ✓ ระบบเบรคไม่มีรอยร้าวซึม
- ✓ เครื่องยนต์ไม่มีคราบ/รอยร้าวซึม

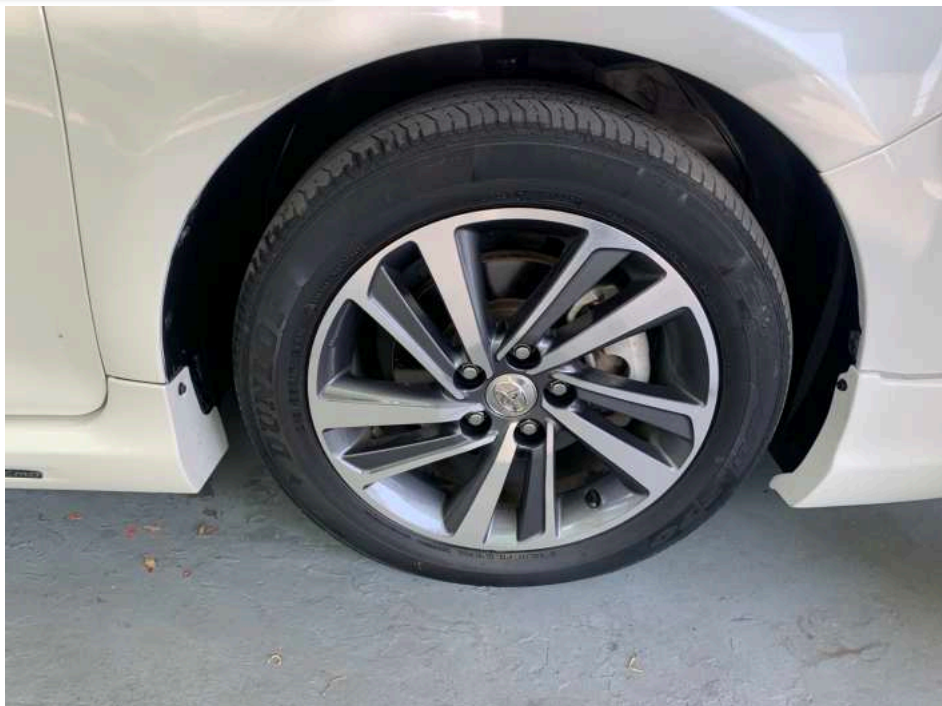
ขอบยาง ล้อ

12/20

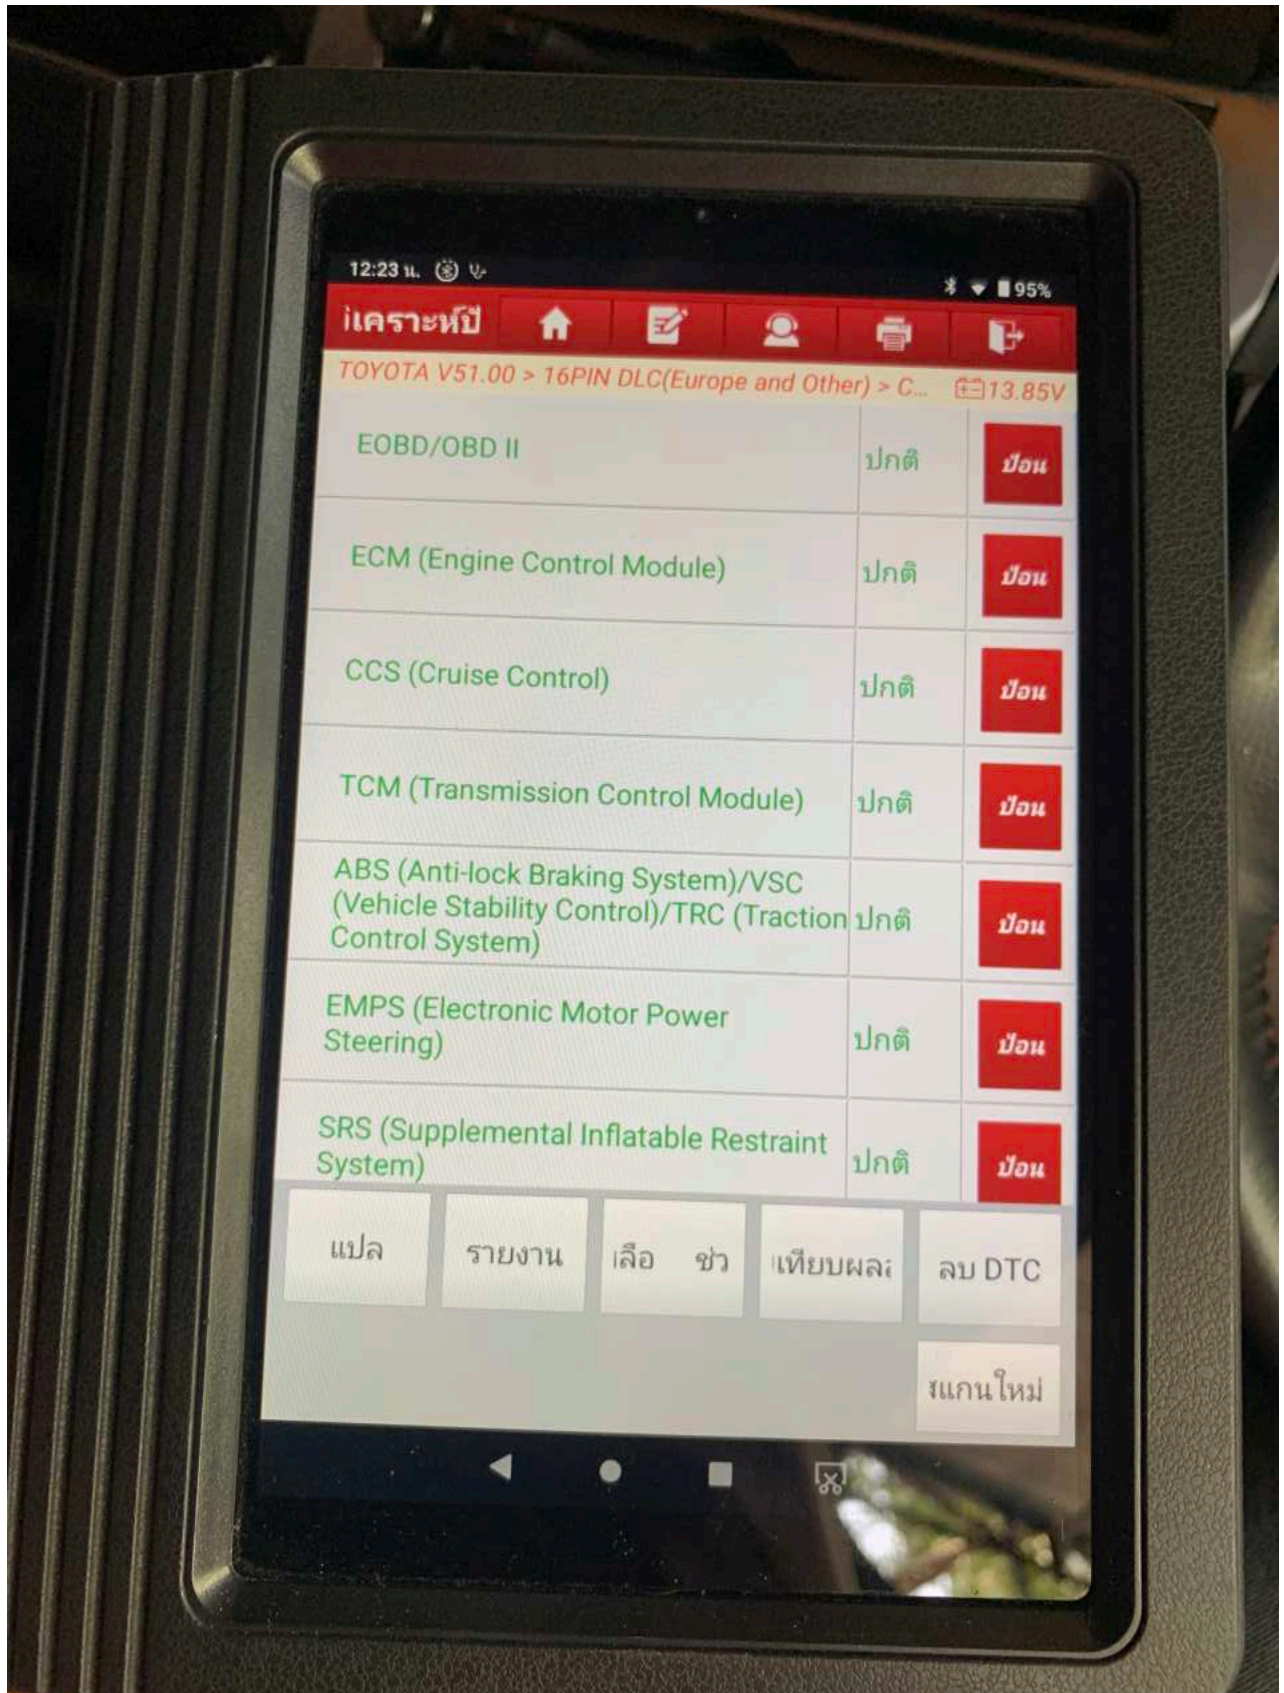
ภาพ OBD

ดี (Good)
