1024/0068-41

Toyota Hilux Revlo 2.4 SMARTCAB Z Edition Entry

INSPECTION
BY ONE2CAR

Vehicle Inspection Report

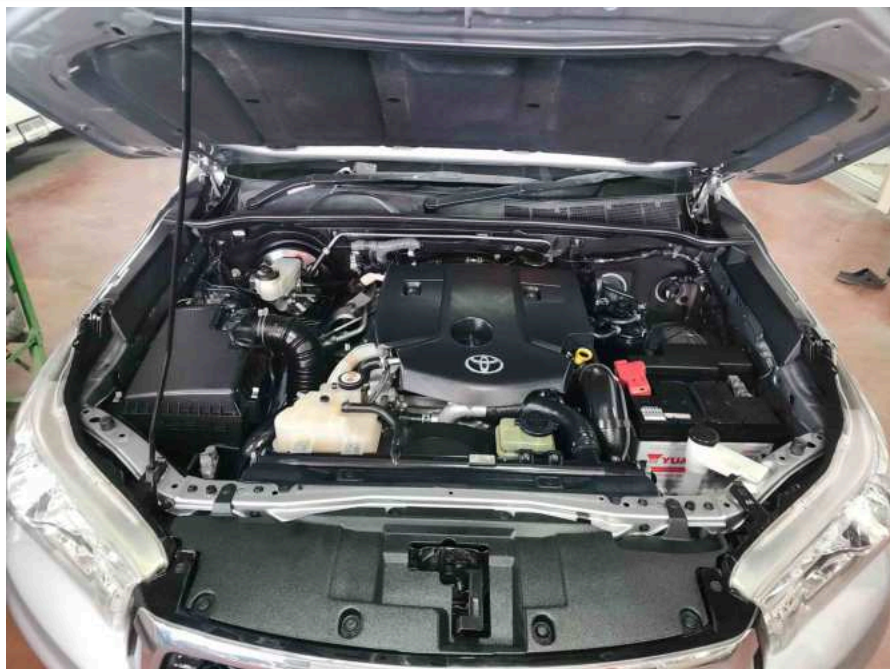
ภาพห้องเครื่อง

Voltage	12.35	V
Rating	600	CCA
Current	683	CCA
Internal resistance	4.09	mΩ
State of Charge	68	%
State of Health	100	%
Status	GREAT

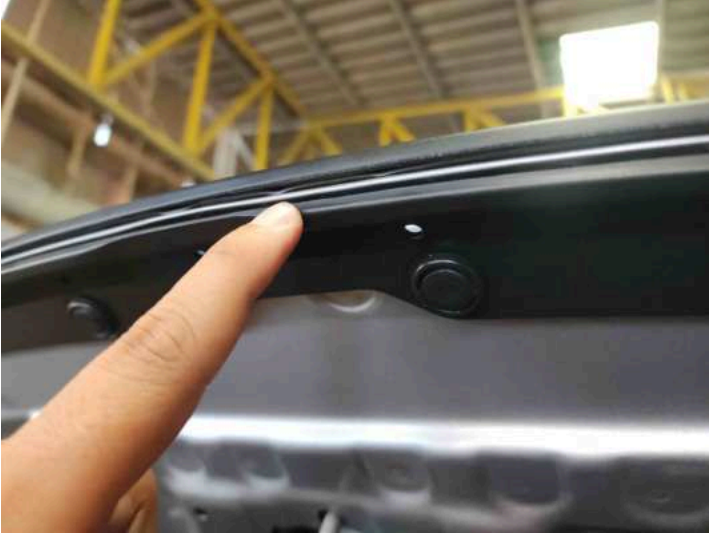
รูป จุดบกพร่อง

- ✓ รอบเดินเบาของเครื่องยนต์ปกติ
- ✓ ไม่มีปัญหาการสตาร์ทเครื่อง
- ✓ ระบบระบายความร้อนเครื่องยนต์แสดงค่าปกติ
- ✓ ไม่เกิดเสียงจากชิ้นส่วนหรือสายพานหน้าห้องเครื่อง
- ✓ ระบบเบรคไม่มีรอยร้าวซึม
- ✓ เครื่องยนต์ไม่มีคราบ/รอยร้าวซึม
- ผ่ากระโปรงหน้าเก็บงานสีที่มุมด้านหน้า เล็กน้อย
