1023/0087-42

HONDA HR-V 1.8 RS

Mar 21, 2023

## Vehicle Inspection Report สรุปผลการตรวจสอบสภาพ (Inspection Summary)

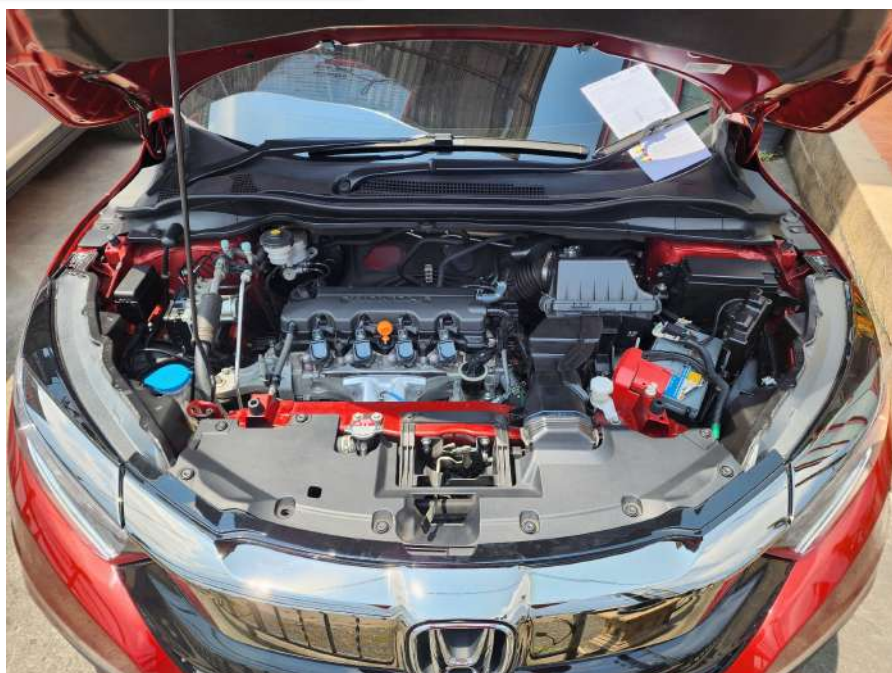
### ภาพห้องเครื่อง

### การทดสอบ แบตเตอรี่ Battery Test

| Status | CAUTION | |

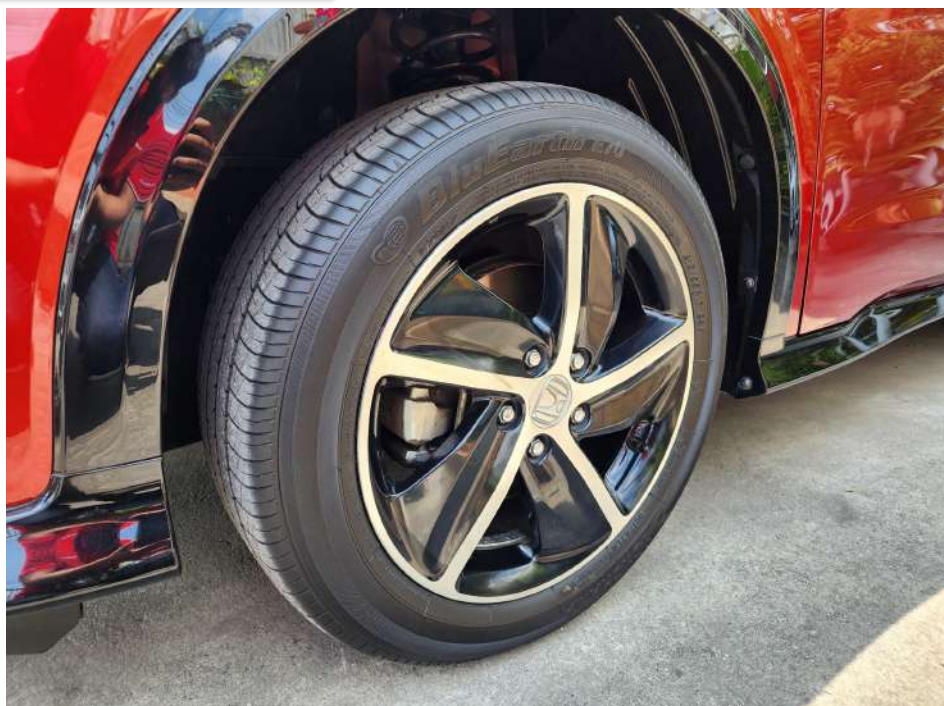
#### ขอบยาง ล้อ

27/19
