Vehicle Inspection Report

สรุปผลการตรวจสอบ (Inspection Summary)

ยี่ห้อ/รุ่น (Make/Model): TOYOTA SIENTA	วันที่ตรวจสอบรถยนต์ (Date of Inspection): 28.3.61
เลขตัวถัง (VIN): MHFZ28H3400014213	เลขคำขอบริการ (Job No.): I018/049
เลขเครื่องยนต์ (Engine No.): 2NRX073173	Vehicle Picture:  
ปีผลิต (Build Date): 2016	
สี (Color): เทา	
เลขไมล์ (Mileage): 16588	
เลขทะเบียน (No. Plate): งค 8938	
ทะเบียนหมดอายุ (Registration Expiry): 2 ก.พ 62	
ชื่อลูกค้า Customer Name: Regent Home Car	
ที่อยู่ (Address):	
โทรศัพท์ (Tel):	
สถานที่ตรวจสอบรถ (Inspection Place): Regent Home Car

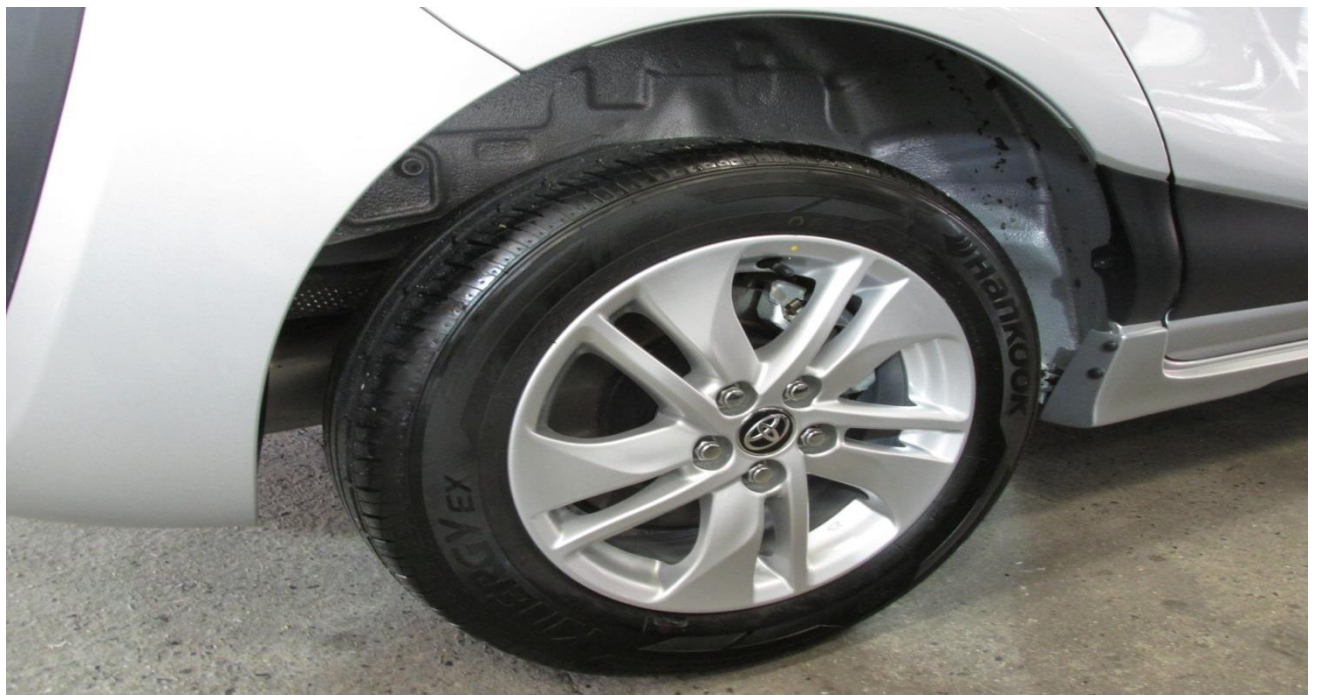
ภาพโดยรวมของยาง ล้อ และ เบรค - Tyres, Wheels & Brakes Visual Details:

จานเบรค Brake Discs (Front/Rear)	ควรเจียจานเบรคครั้งต่อไปที่เปลี่ยนผ้าเบรค
