เลขคำขอบริการ (Job No.) :

MG MG5 1.5 X

Jan 9, 2023

## Vehicle Inspection Report สรุปผลการตรวจสอบสภาพ (Inspection Summary)

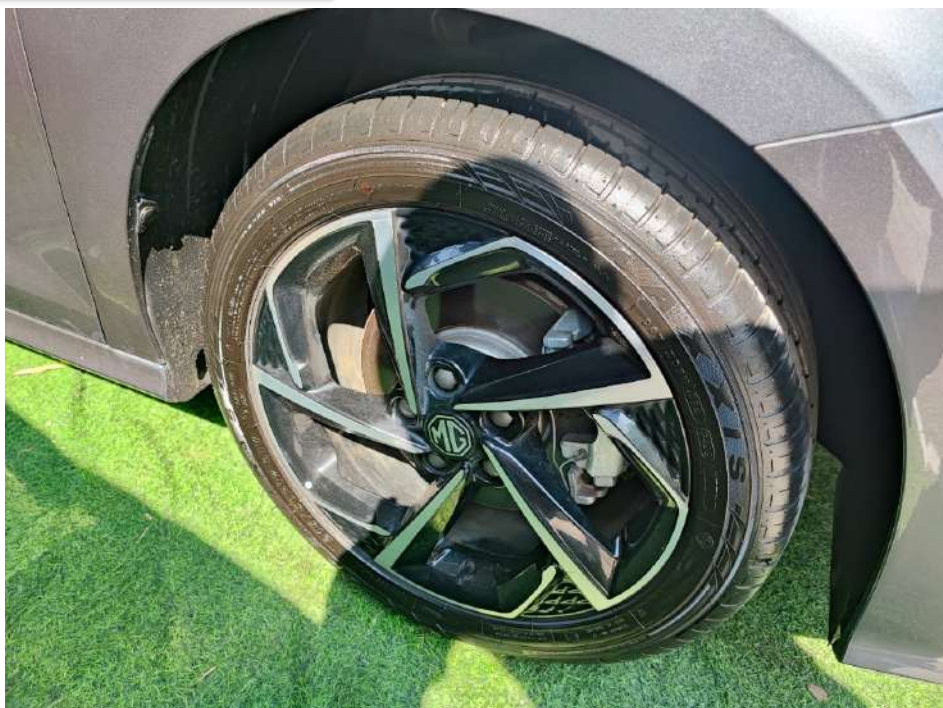
#### ขอบยาง ล้อ

04/22

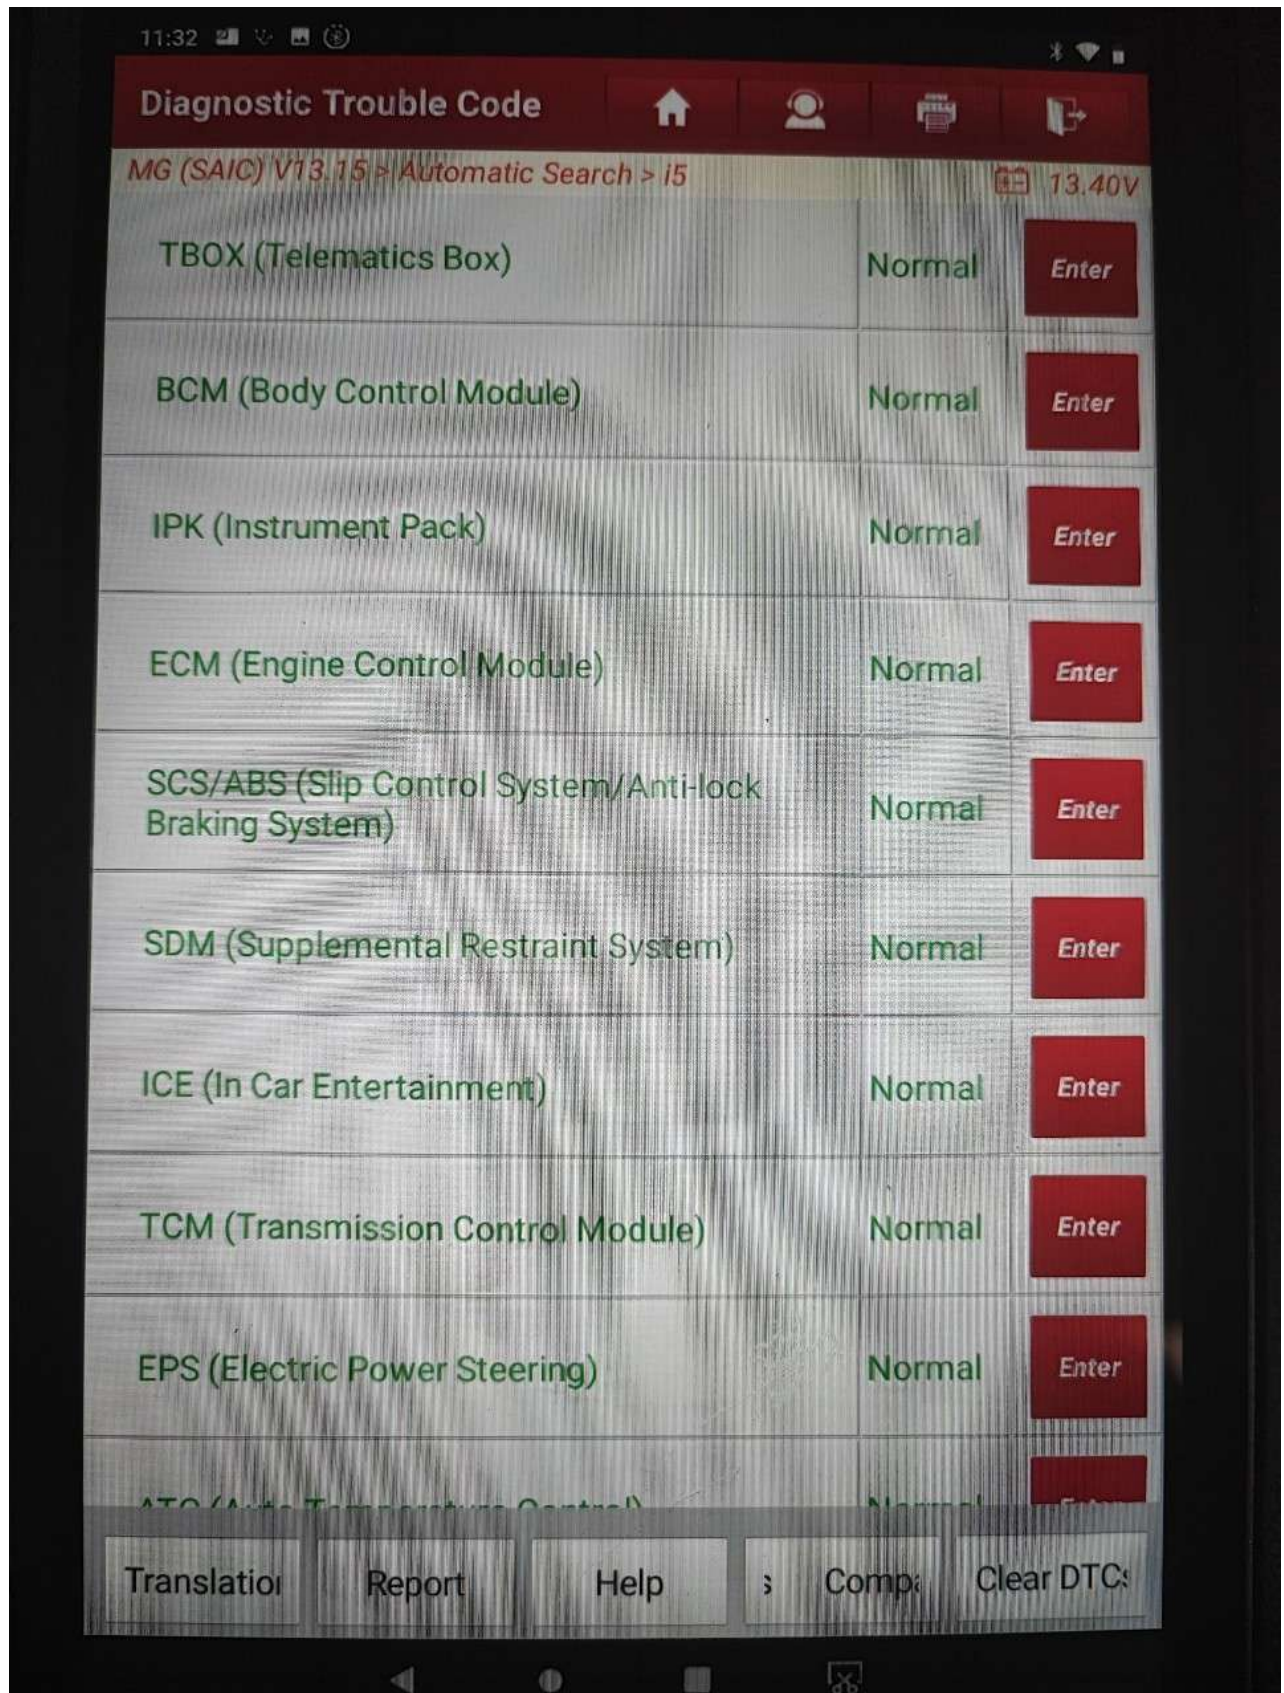
ภาพ OBD

| Component | Status | Action |
| TBOX (Telematics Box) | Normal | Enter |
| BCM (Body Control Module) | Normal | Enter |
| IPK (Instrument Pack) | Normal | Enter |
| ECM (Engine Control Module) | Normal | Enter |
| SCS/ABS (Slip Control System/Anti-lock Braking System) | Normal | Enter |
| SDM (Supplemental Restraint System) | Normal | Enter |
| ICE (In Car Entertainment) | Normal | Enter |
| TCM (Transmission Control Module) | Normal | Enter |
| EPS (Electric Power Steering) | Normal | Enter |
| A/C (Auto Temperature Control) | Normal | Enter |
