## Vehicle Inspection Report สรุปผลการตรวจสภาพรถ (Inspection Summary)

1022/0168-48

Mitsubishi Attrage 1.2 GLX

Nov 28, 2022

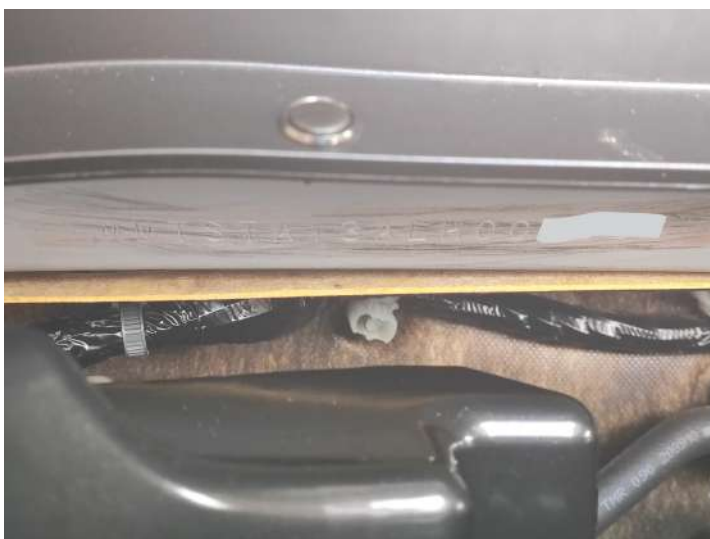
### รูปเลขตัวถัง (VIN Picture): ▾

- ✓ แผ่นเพลทเลขตัวถังมองเห็นได้ชัดเจน
- ✓ ชิ้นส่วนประกอบตัวถังรถ ผ่านการวัดค่าความหนาของสีแล้ว
- ✓ สีสันตรงตามเสาเอกสารจตะเบียน

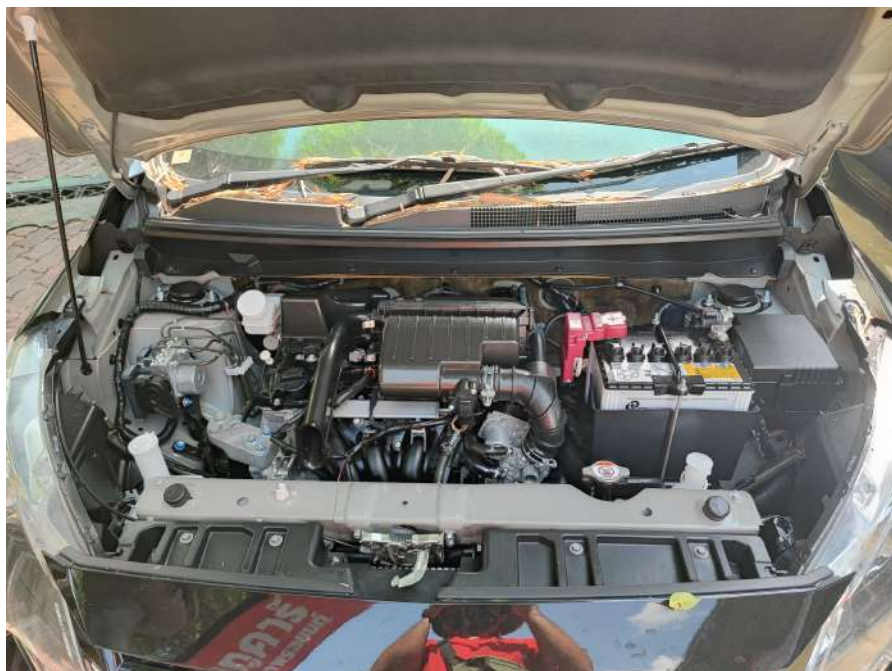
### ภาพห้องเครื่อง

4.1 เครื่องยนต์ไม่พบการรั่วซึม No any leak on engine

4.10 การรั่วไหลของน้ำมัน Fluid Leaks

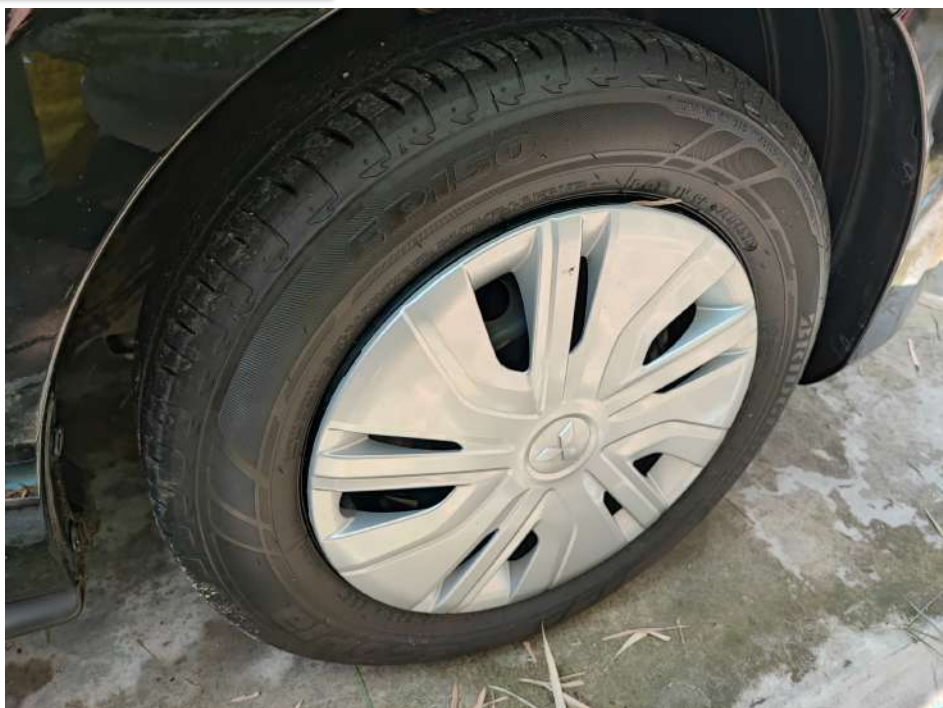
#### ขอบยาง ล้อ

5.1 สภาพยางรถยนต์, สัปดาห์/ปี ผลิต Tires Appearance, Year

47/20
