Vehicle Inspection Report

สรุปผลการตรวจสอบ (Inspection Summary)

ยี่ห้อ/รุ่น (Brand/Model): FORD EVEREST TITANIUM 3.2 AT 4WD	วันที่ตรวจสอบรถยนต์ (Date of Inspection): 08-03-62
หมายเลขตัวถัง (VIN): MNBAXXMANAFP38874	เลขคำขอบริการ (Job No.) : I018/232-020
หมายเลขเครื่องยนต์ (Engine No.): P5AT2138939	Vehicle Picture:

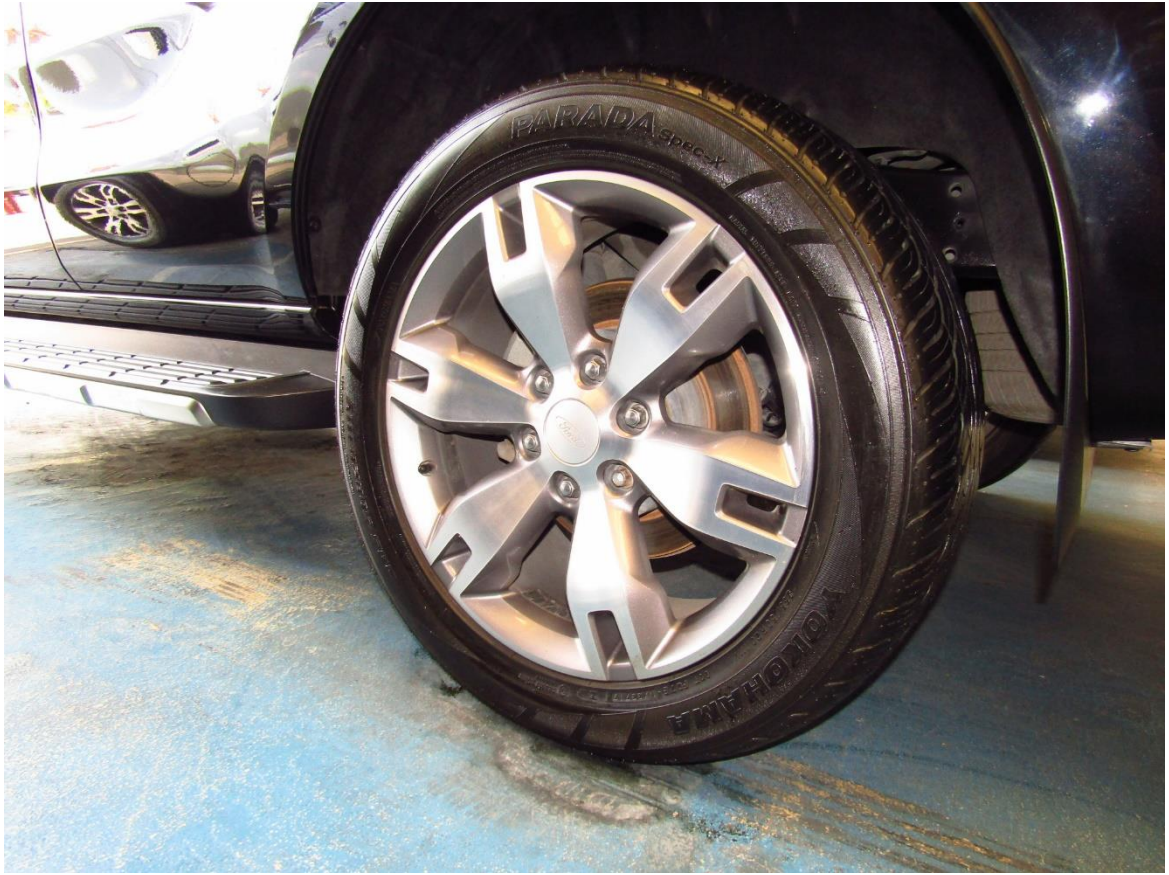
ภาพโดยรวมของยาง ล้อ และ เบรค - Tyres, Wheels & Brakes Visual Details:

คาลลิเปอร์เบรค และท่อน้ำมัน Brake Hose Callipers & Pipes	สภาพปกติไม่พบการรั่วซึม
 	ผ้าดิสเบรค (หน้า/หลัง) Brake Pads (Front/Rear)	สภาพตามอายุการใช้งาน
 	จานดิสเบรค Brake Discs (Front/Rear)	ควรเจียจานเบรคครั้งต่อไปที่เปลี่ยนผ้าเบรค

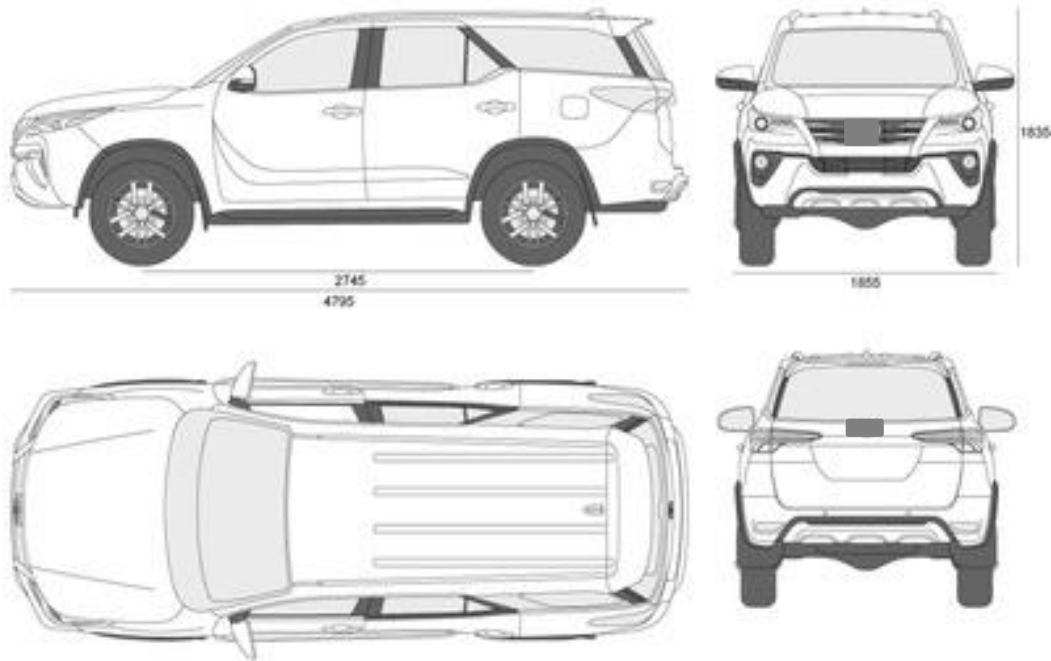
ความหนาสีรถบรค SUV, MPV - Paint Thickness on SUV, MPV vehicle:

ชิ้นส่วนยานยนต์ (Car Part)	ความหนาสี Paint Thickness (µm)			
	P1	P2	P3	Average
Front Wing (RH)	197	146	196	180
Front Wing (LH)	236	195	211	214
Front Door (RH)	176	172	201	183
Front Door (LH)	304	246	389	313
Rear Door (RH)	163	214	179	185
Rear Door (LH)	185	201	221	202

ชิ้นส่วนยานยนต์ (Car Part)	ความหนาสี Paint Thickness (µm)			
	P1	P2	P3	Average
Rear Wing (RH)	167	165	171	168
Rear Wing (LH)	199	237	258	231
Front Bumper				
Rear Bumper				
Bonnet	158	156	153	156
Roof	90	88	86	88
Boot/Tail Gate	175	177	197	183
