Vehicle Inspection Report

ยี่ห้อ/รุ่น (Brand/Model): HONDA CIVIC 1.8 AT	วันที่ตรวจสอบรถยนต์ (Date of Inspection): 17.10.61
หมายเลขตัวถัง (VIN): MRHFB2630FP102404	เลขคำขอบริการ (Job No.): I018/090-059
หมายเลขเครื่องยนต์ (Engine No.): R18Z15005155	Vehicle Picture:  
ปีที่ผลิต (Build Date): 2015	
สีรถ (Color): เทา	
ระยะการใช้งาน (Mileage): 126,656 กม.	
หมายเลขทะเบียน (No. Plate): 4 กท 2417 กท	
วันครบกำหนดชำระภาษี (Registration Expiry): 7 ส.ค.62	
ชื่อลูกค้า (Customer Name): BEST SERVICE	
ที่อยู่ (Address): ถ.ศรีนครินทร์	
โทรศัพท์ (Tel):	
สถานที่ตรวจสอบรถ (Inspection Place): BEST SERVICE

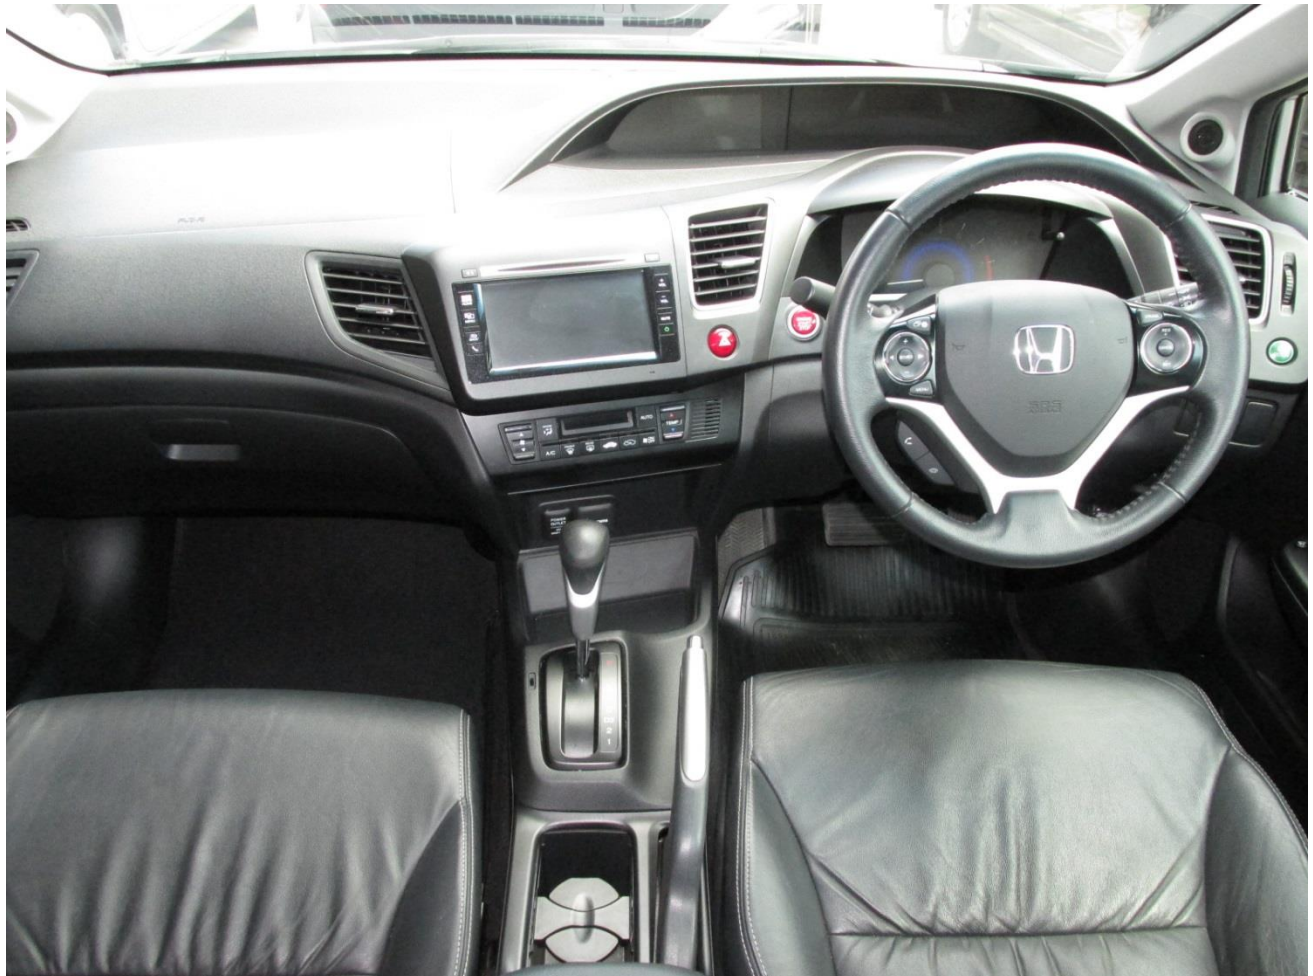
ภาพภายในด้านหน้า หลัง และ จุดบกพร่อง - Interior Visual Details (Front, Rear and/or Defect):

ที่นั่ง สภาพ Seat Appearance	สภาพดีตามอายุการใช้งาน

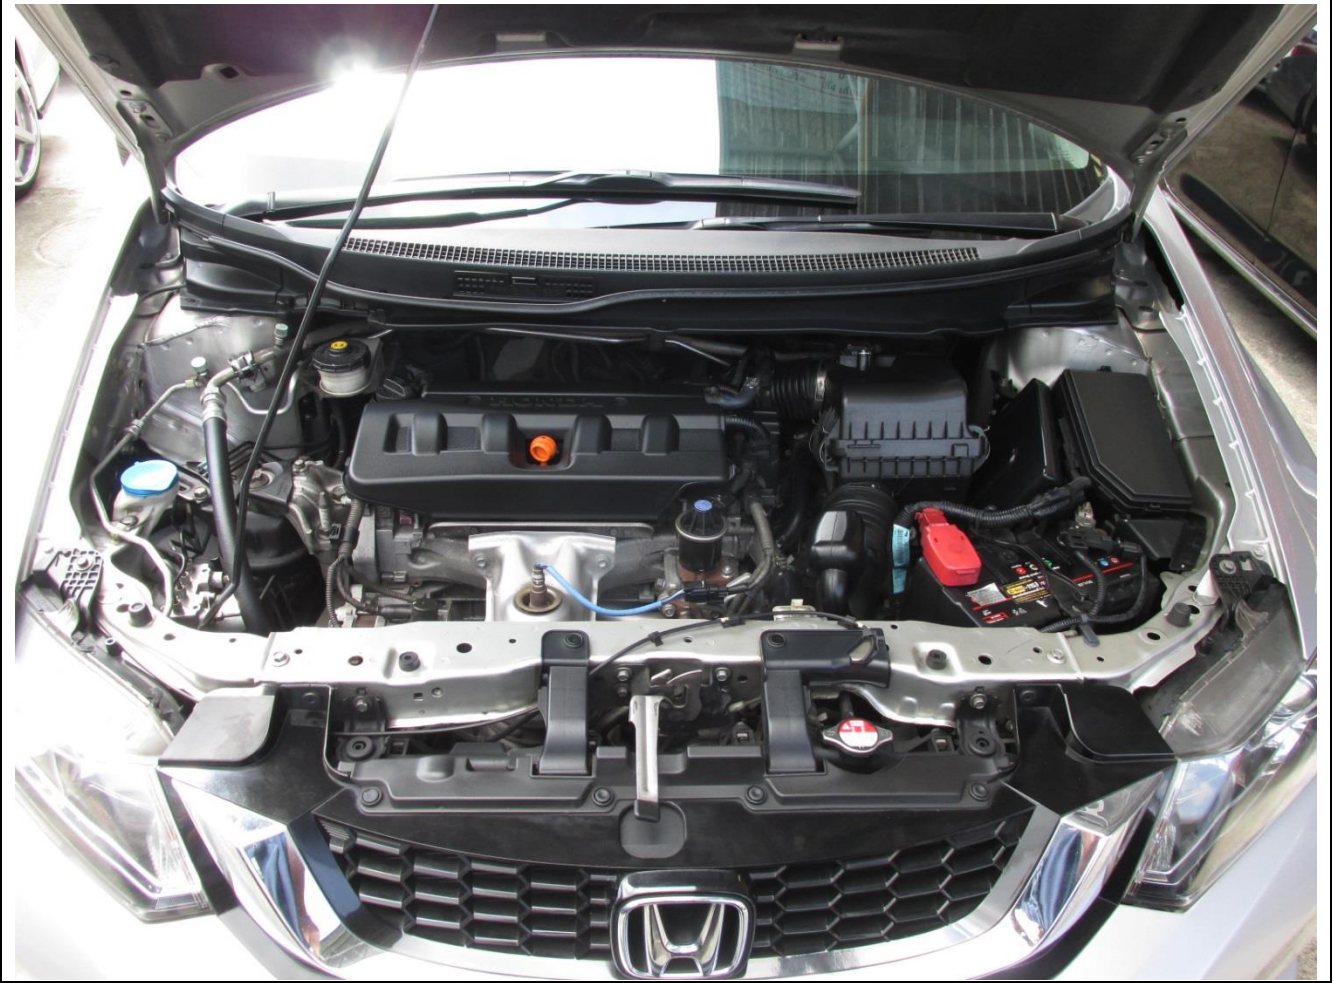
ภาพห้องเครื่อง - Engine Bay Visual Details:

เครื่องยนต์ไม่พบการรั่วซึม No any leak on engine	ใช่

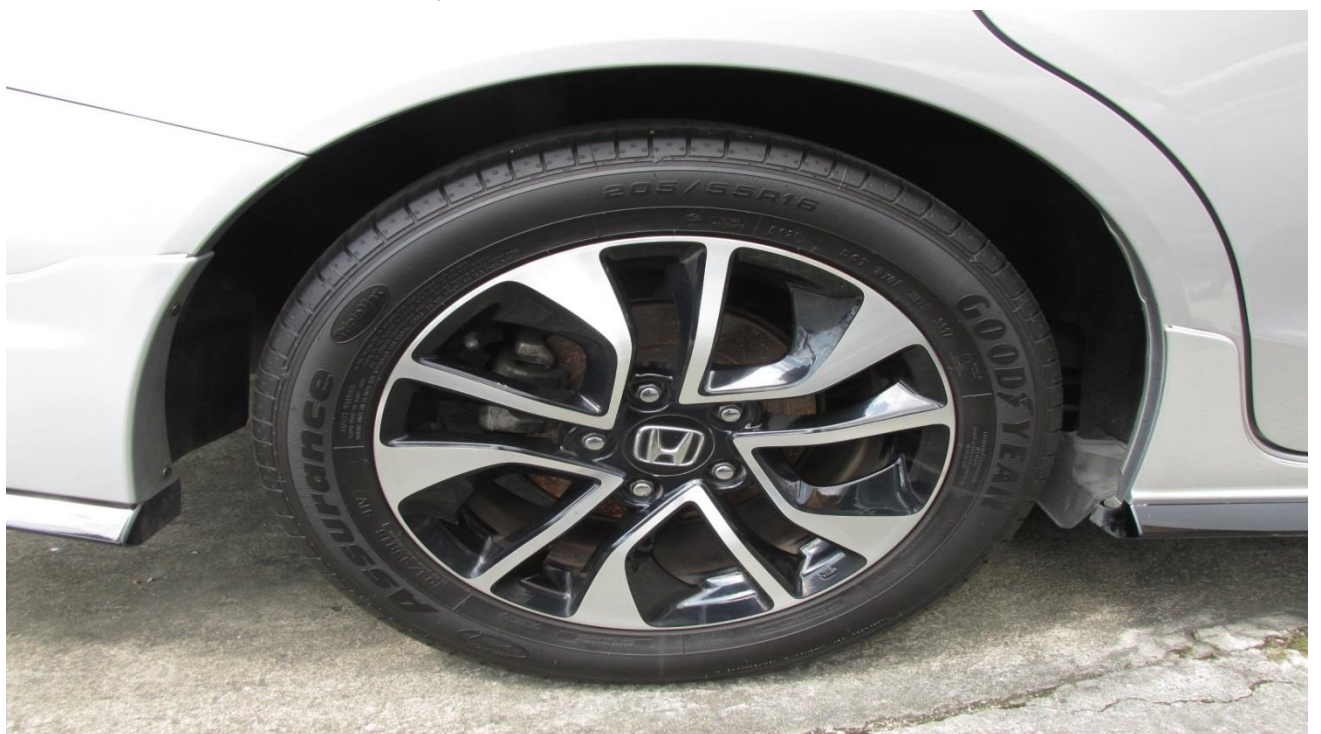
ภาพโดยรวมของยาง ล้อ และ เบรค - Tyres, Wheels & Brakes Visual Details:

สภาพยางรถยนต์, สัปดาห์/ปี ผลิต Tyres Appearance, Year	3917
 	สภาพล้อ,ฝาครอบล้อ Wheel Rims Appearance	สภาพดีตามอายุการใช้งาน
 	ล้อ และยางอะไหล่ Spare Tyre & Rim	สภาพดีตามอายุการใช้งาน
 	คาลิปเปอร์เบรค และท่อน้ำมัน Brake Hose Callipers & Pipes	สภาพปกติไม่พบการรั่วซึม
 	ผ้าดิสเบรค (หน้า/หลัง) Brake Pads (Front/Rear)	สภาพดีตามอายุการใช้งาน
 	จานดิสเบรค(หน้า/หลัง) Brake Discs (Front/Rear)	ควรเจียจานเบรคครั้งต่อไปที่เปลี่ยนผ้าเบรค
 	ดรัมเบรคล้อหลัง Brakes and Drums any No Leakage	N/A
 	การทำงานของเบรคมือ Park Brake function	ระยะการทำงานปกติ
 	คำแนะนำอื่นๆ Other	N/A
