1023/0013-56

Isuzu D-Max SPACE CAB 1.9

9 พ.ค. 2023

Vehicle Inspection Report สรุปผลการตรวจสภาพรถ (Inspection Summary)

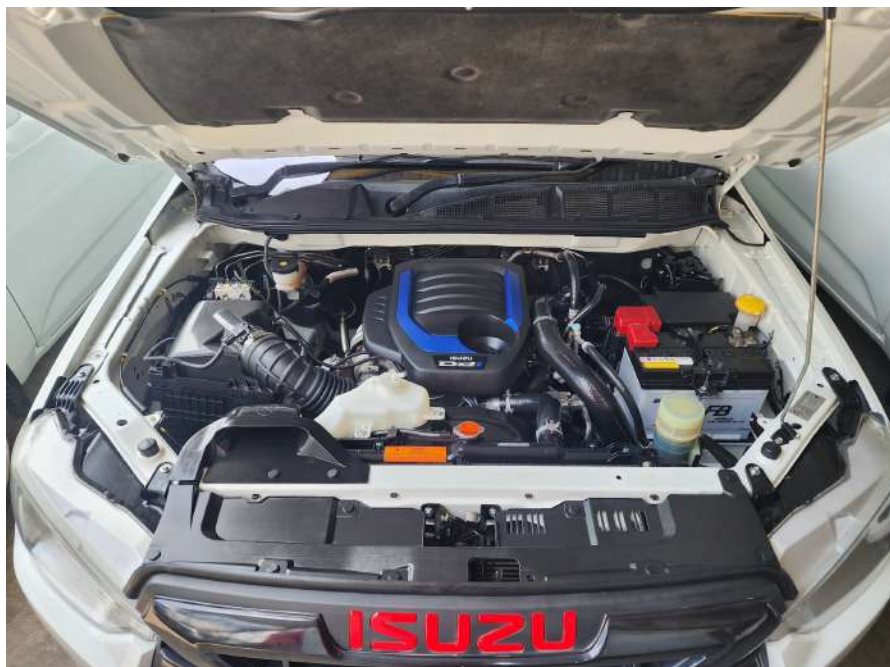
ภาพห้องเครื่อง

4.20 แบตเตอรี่ไม่รั่ว และ ชุดยึด ไม่มีสนิม
 No any leak on battery and no corrosion on battery support bracket

ดี (Good)

การทดสอบ แบตเตอรี่ Battery Test

Voltage	12.75	V
Rating	600	CCA
Current	464	CCA
Internal resistance	6.02	mΩ
State of Charge	100	%
State of Health	60	%
Status	GOOD

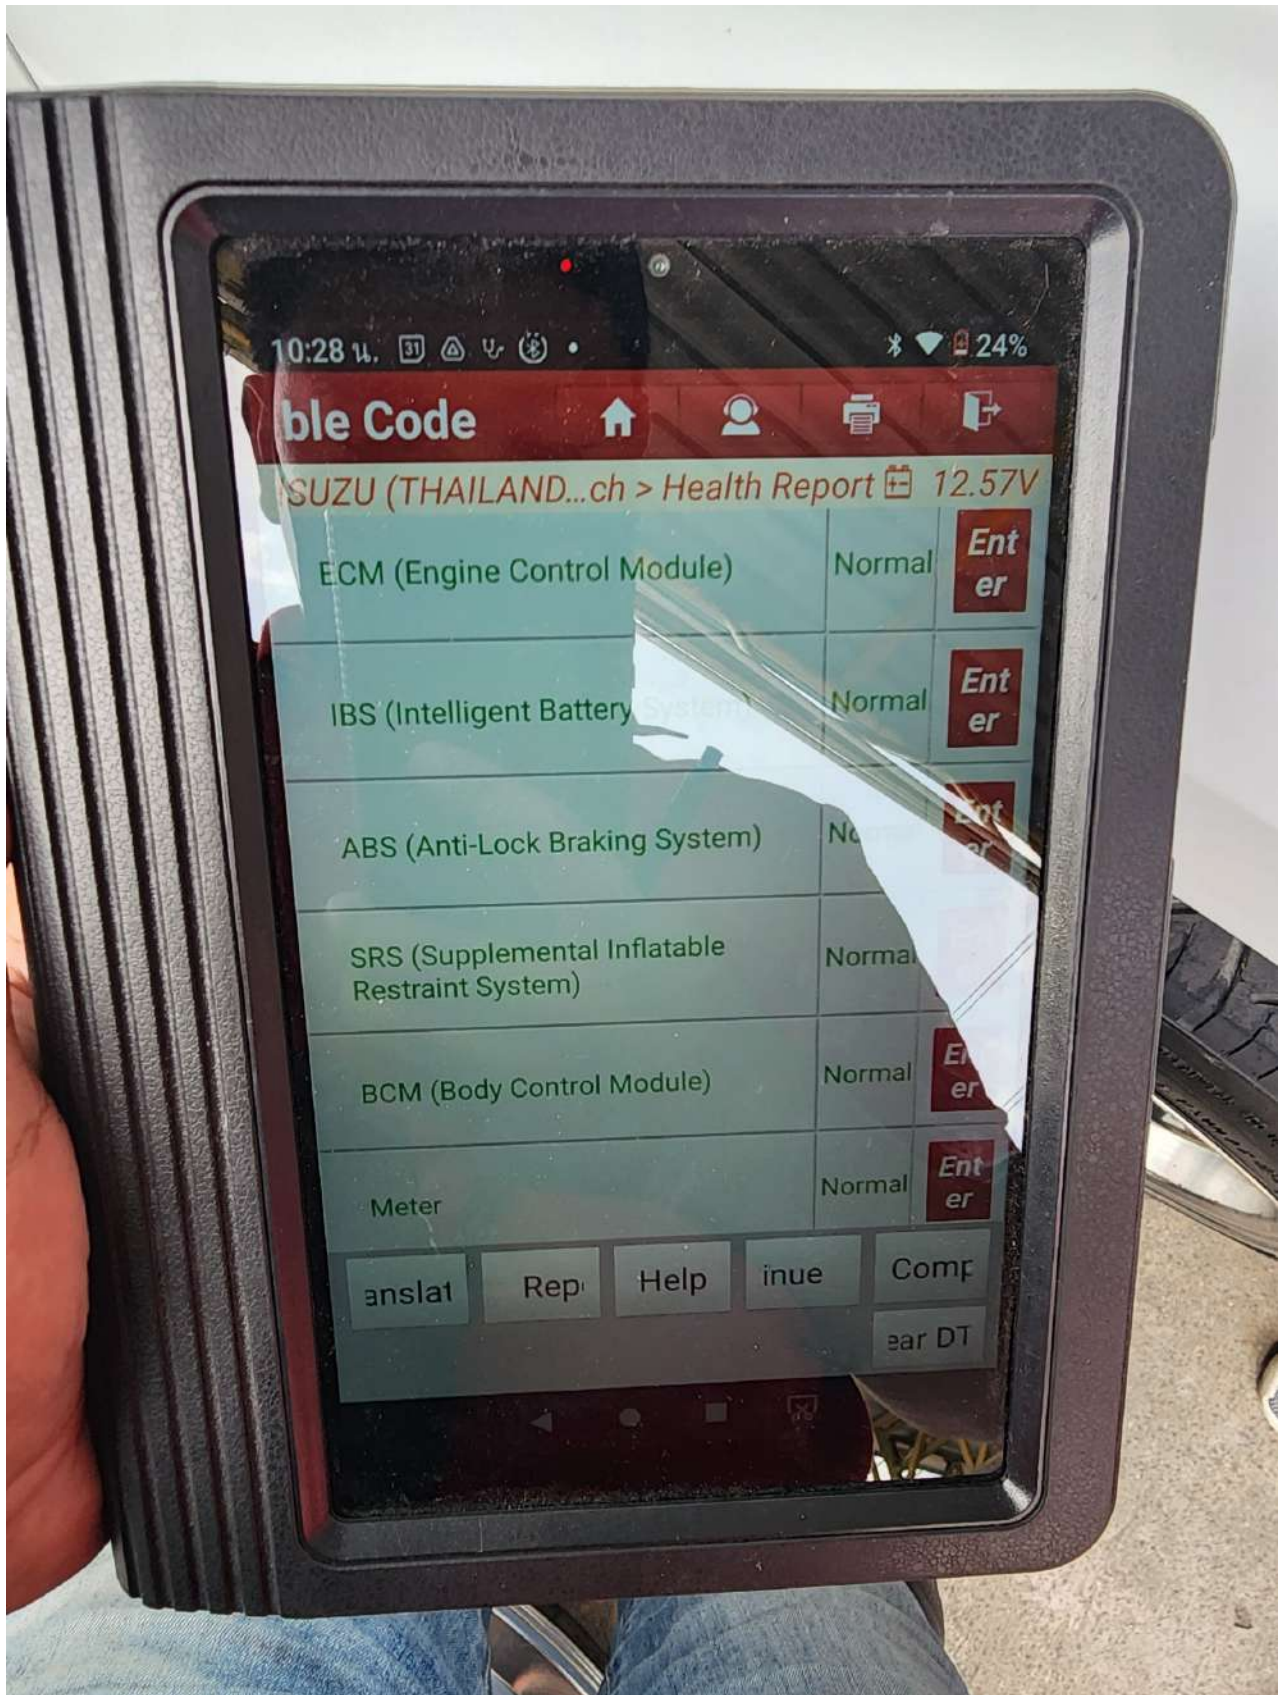
ภาพ OBD

2.17 การวินิจฉัยผ่านทาง OBD2 On-Board Diagnostics (OBD)

ดี (Good)
