Vehicle Inspection Report

ยี่ห้อ/รุ่น (Make/Model): HONDA JAZZ	วันที่ตรวจสอบรถยนต์ (Date of Inspection): 24.11.60
เลขตัวถัง (VIN): MRHGE885OCP205021	เลขคำขอบริการ (Job No.): I017/079-043
เลขเครื่องยนต์ (Engine No.): L15A7CP15087	Vehicle Picture:

ปีผลิต (Build Date): 2011	
สี (Color): ขาว	
เลขไมล์ (Mileage): 139126	
เลขทะเบียน (No. Plate): ญท 1059	
ทะเบียนหมดอายุ (Registration Expiry): 21 ต.ค 61	
ชื่อลูกค้า Customer Name: 84 คาร์เซ็นเตอร์	
ที่อยู่ (Address):	
โทรศัพท์ (Tel):	
สถานที่ตรวจสอบรถ (Inspection Place): 84 คาร์เซ็นเตอร์

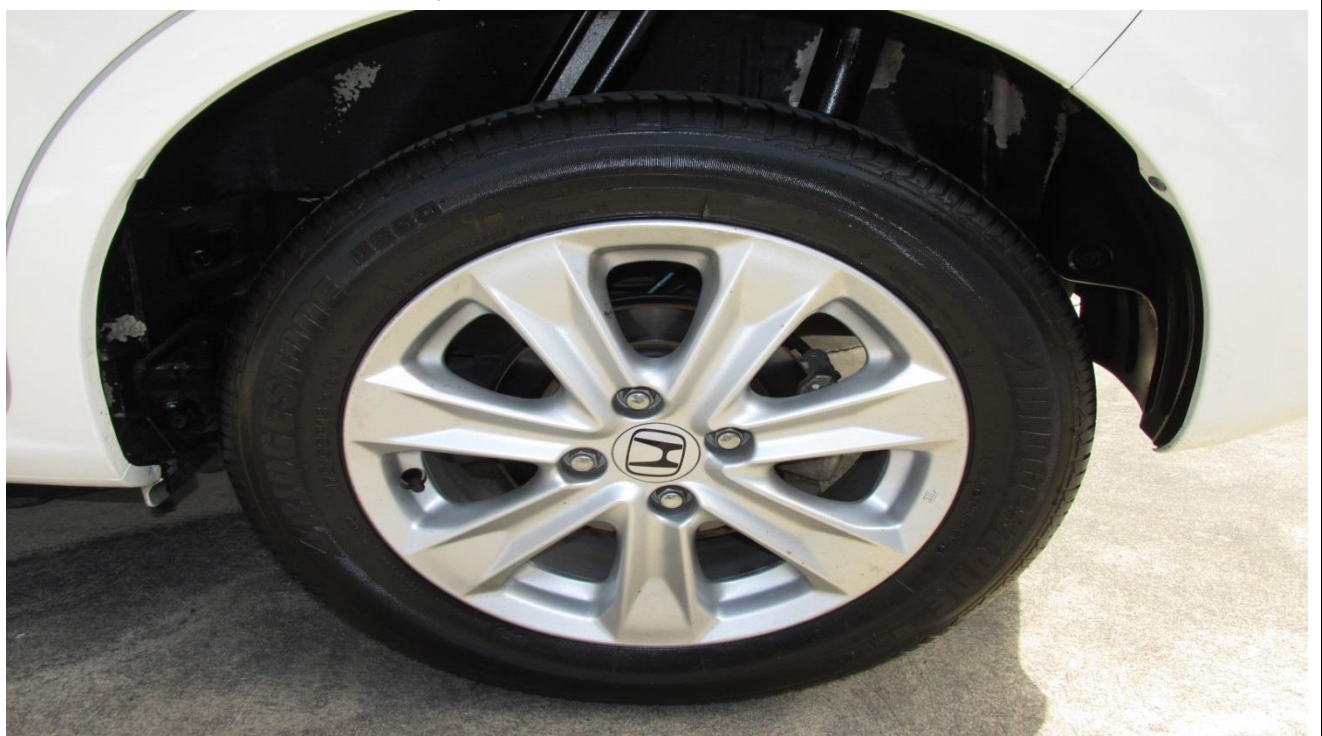
ภาพโดยรวมของยาง ล้อ และ เบรค - Tyres, Wheels & Brakes Visual Details:

จานเบรค Brake Discs (Front/Rear)	ควรเจียจานเบรคครั้งต่อไปที่เปลี่ยนผ้าเบรค

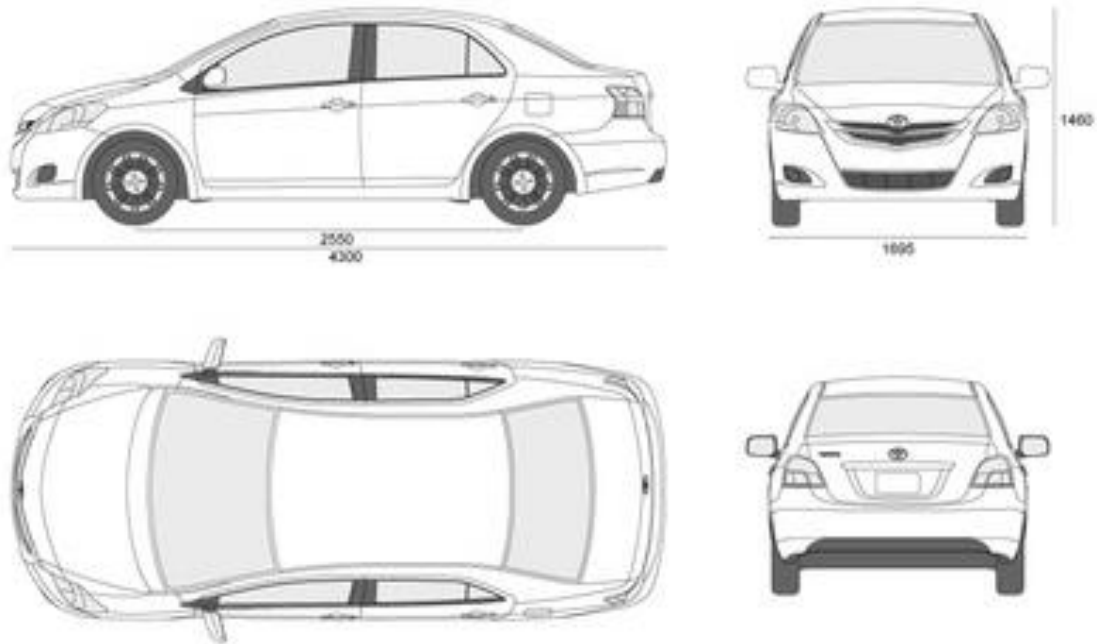
ความหนาสีรอบรถเก๋ง 3,4 และ 5 ประตู - Paint Thickness on 3,4 and 5 door car:

ชิ้นส่วนยานยนต์ (Car Part)	ความหนาสี Paint Thickness (µm)			
	P1	P2	P3	Average
Front Wing (RH)	426	369	387	394
Front Wing (LH)	400	346	390	379
Front Door (RH)	368	366	370	368
Front Door (LH)	436	429	393	419
Rear Door (RH)	310	309	326	315
Rear Door (LH)	451	324	356	377

ชิ้นส่วนยานยนต์ (Car Part)	ความหนาสี Paint Thickness (µm)			
	P1	P2	P3	Average
Rear Wing (RH)	264	225	218	236
Rear Wing (LH)	237	213	210	220
Front Bumper	-	-	-	-
Rear Bumper	-	-	-	-
Bonnet	357	369	416	381
Roof	186	204	216	202
Boot/Tail Gate	298	323	310	310
