I023/0101-22

Isuzu D-Max SPACE CAB 3.0 Vcross Z 4WD

Mar 30, 2023

Vehicle Inspection Report สรุปผลการตรวจสอบสภาพรถ (Inspection Summary)

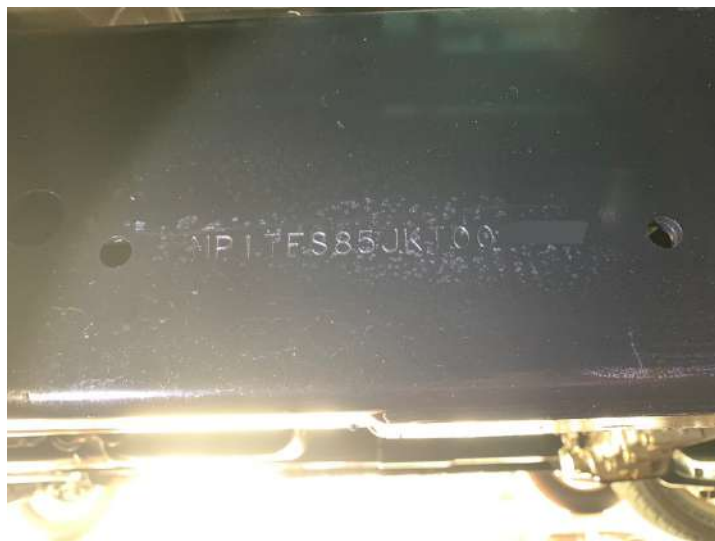
รูปเลขตัวถัง (VIN Picture): ▾

- ✓ แผ่นเพลทเลขตัวถังมองเห็นได้ชัดเจน
- ✓ ชิ้นส่วนประกอบตัวถังรถ ผ่านการวัดค่าความหนาของสีแล้ว
- ✓ สีรถตรงตามเสาเสาเอกสารจดทะเบียน

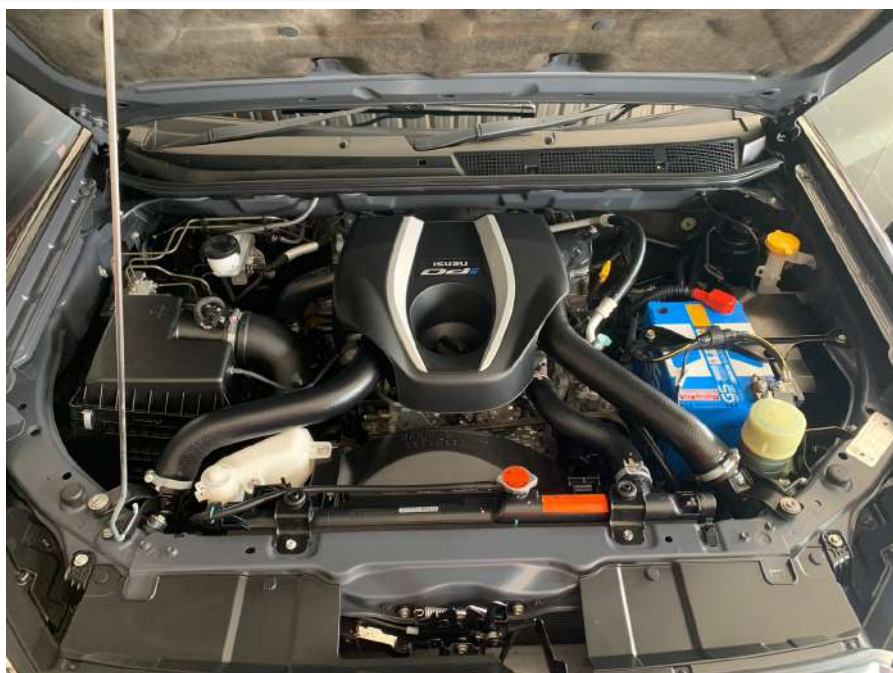
ภาพห้องเครื่อง

Voltage	12.5	V
Rating	600	CCA
Current	552	CCA
Internal resistance	5.07	mΩ
State of Charge	87	%
State of Health	85	%
Status	GREAT

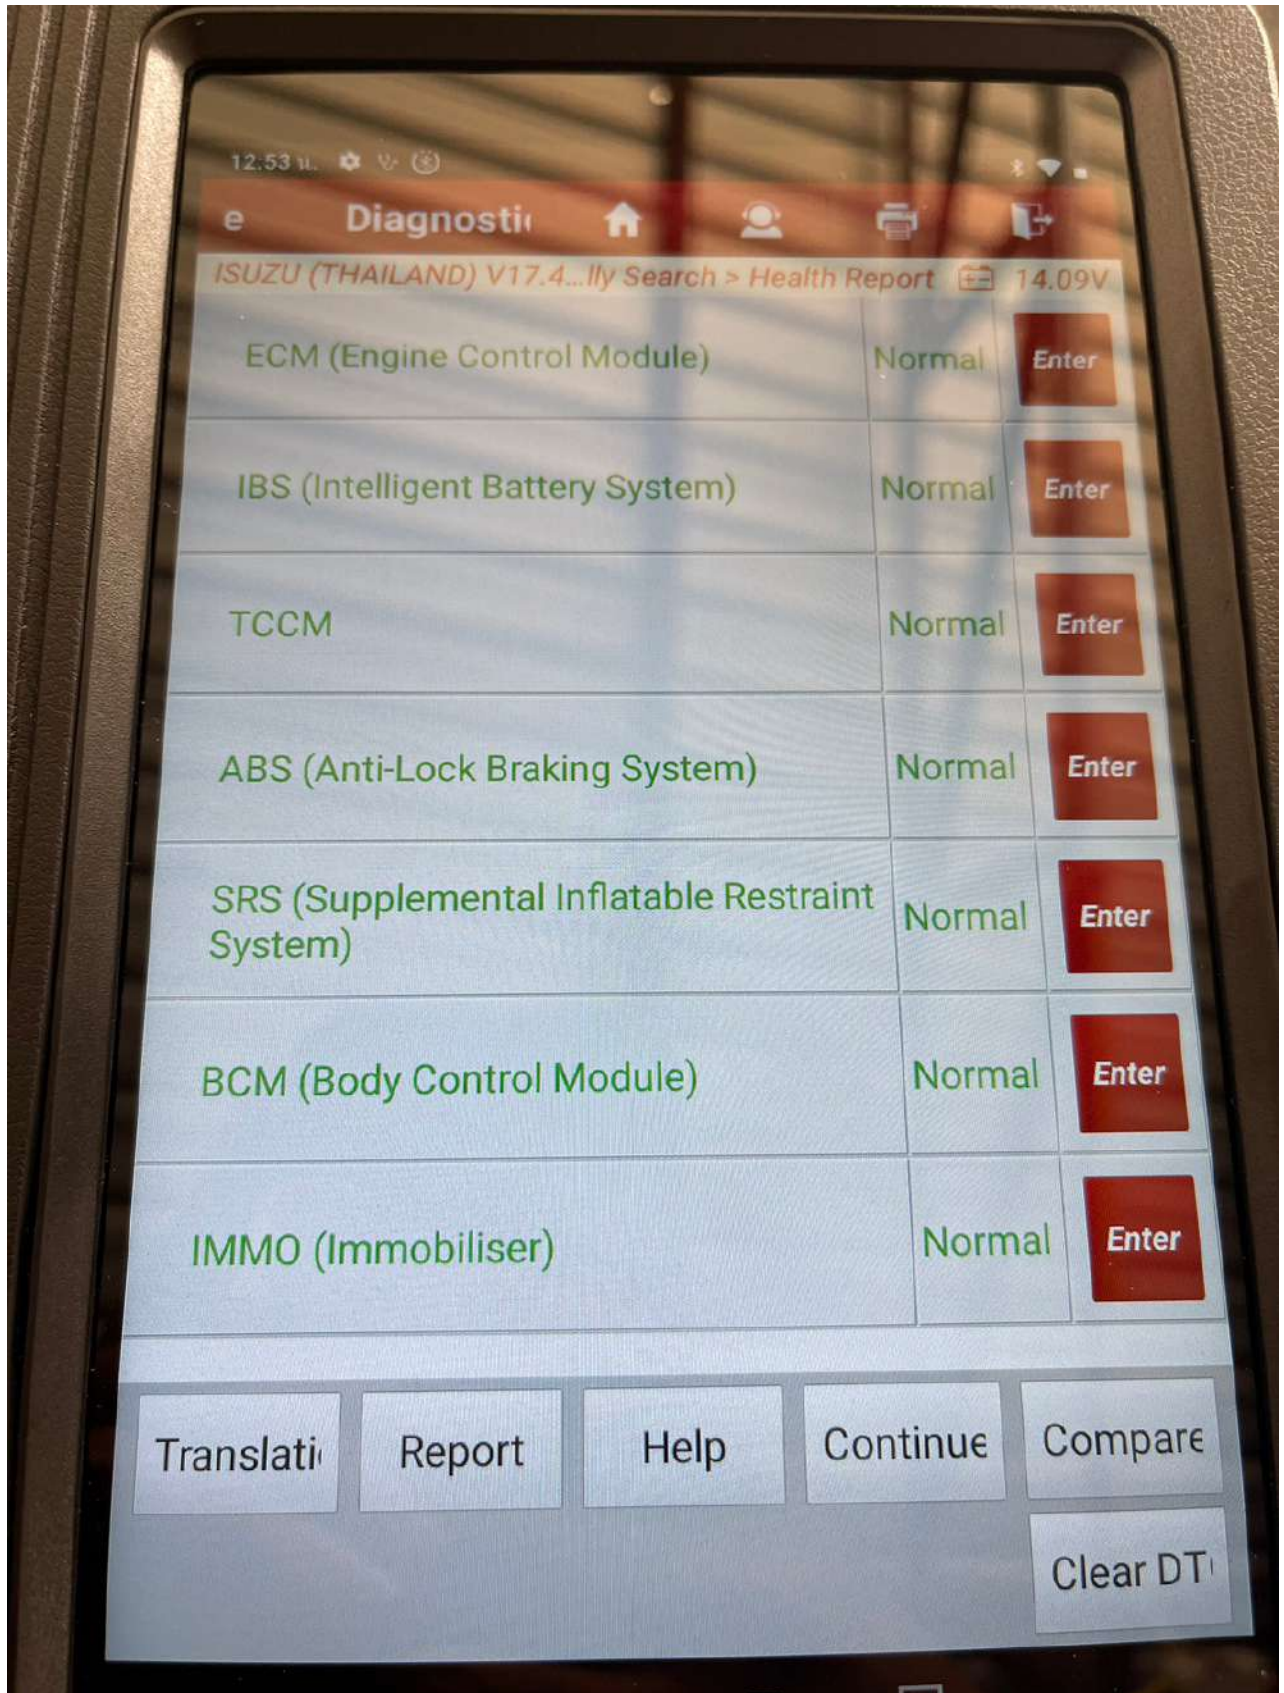
ภาพ OBD

ดี (Good)
