INSPECTION
BY ONE2CARVehicle Inspection Report
สรุปผลการตรวจสภาพรถ (Inspection Summary)one2car.com
THAILAND'S NO.1 CAR SITE

I023/0396-2

Toyota Sienta 1.5 V

Dec 18, 2023

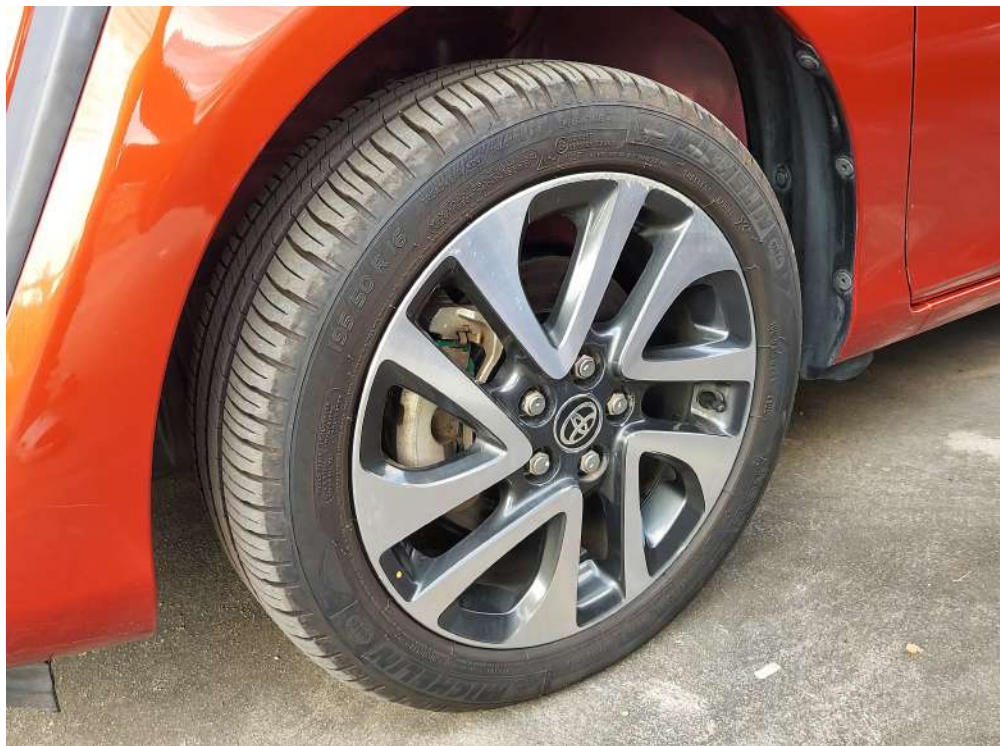
ขอบยาง ล้อ

43/22
