# Vehicle Inspection Report

| ยี่ห้อ/รุ่น (Brand/Model): TOYOTA CAMRY 2.0G | วันที่ตรวจสอบรถยนต์ (Date of Inspection): 21.8.61 |
| หมายเลขตัวถัง (VIN): MRO53BK5104005450 | เลขคำขอบริการ (Job No.): I018/085-029 |

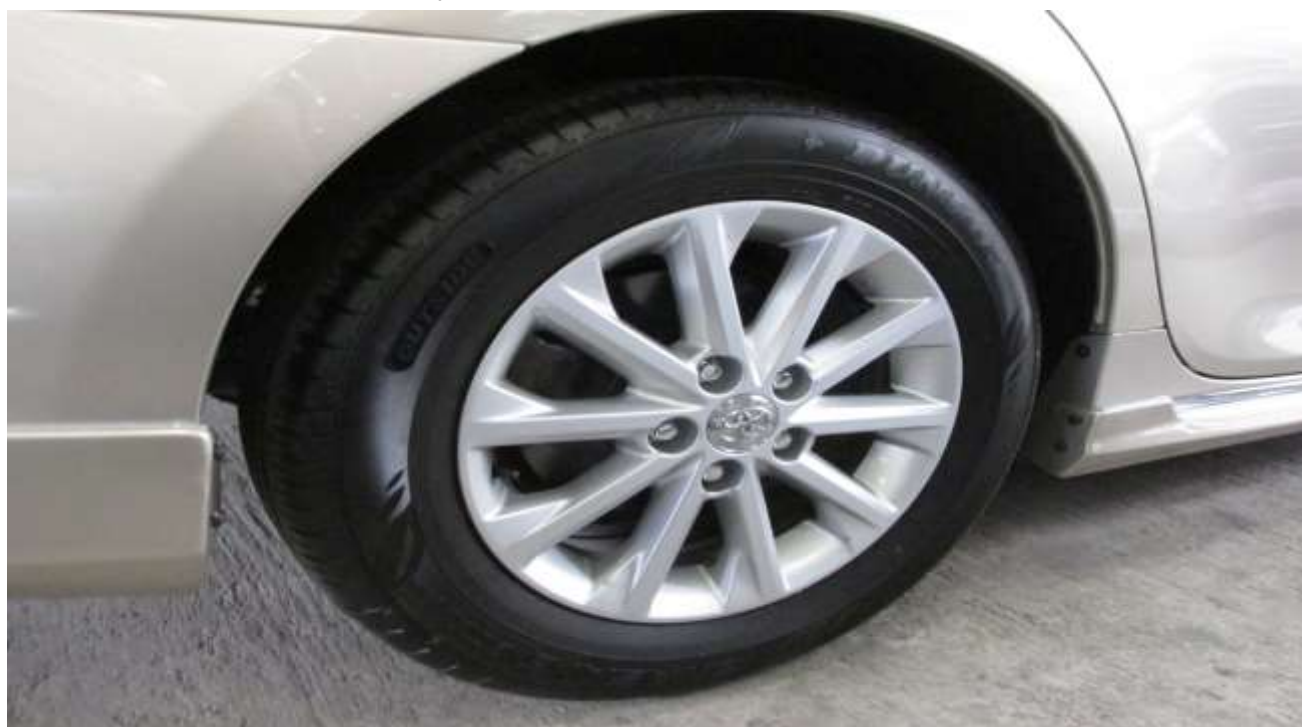
### ภาพโดยรวมของยาง ล้อ และ เบรค - Tyres, Wheels & Brakes Visual Details:

| | จานดิสเบรค (หน้า/หลัง)<br>Brake Discs (Front/Rear) | ควรเจียจานเบรคครั้งต่อไปที่เปลี่ยนผ้าเบรค |
