Vehicle Inspection Report

ยี่ห้อ/รุ่น (Brand/Model): AUDI A8L 2.0 HYBRID AT	วันที่ตรวจสอบรถยนต์(Date of Inspection): 19-03-62
หมายเลขตัวถัง (VIN): WAUZZZ4H7DN012590	เลขคำขอบริการ (Job No.) : I019/009-013
หมายเลขเครื่องยนต์ (Engine No.): CHJ005963	Vehicle Picture:  
ปีที่ผลิต (Build Date): 2013	
สีรถ(Color): เทา	
ระยะทางการใช้งาน (Mileage): 60,377 ก.ม.	
หมายเลขทะเบียน (No. Plate): 3กบ 2975	
วันครบกำหนดชำระภาษี (Registration Expiry): 21 ส.ค. 62	
ชื่อลูกค้า Customer Name: รุดเศรษฐิ	
ที่อยู่ (Address): รัชดา-ห้วยขวาง-ลาดพร้าว-เพชรบุรีตัดใหม่	
โทรศัพท์(Tel): 081-845-4989	
สถานที่ตรวจสอบรถ (Inspection Place): รุดเศรษฐิ

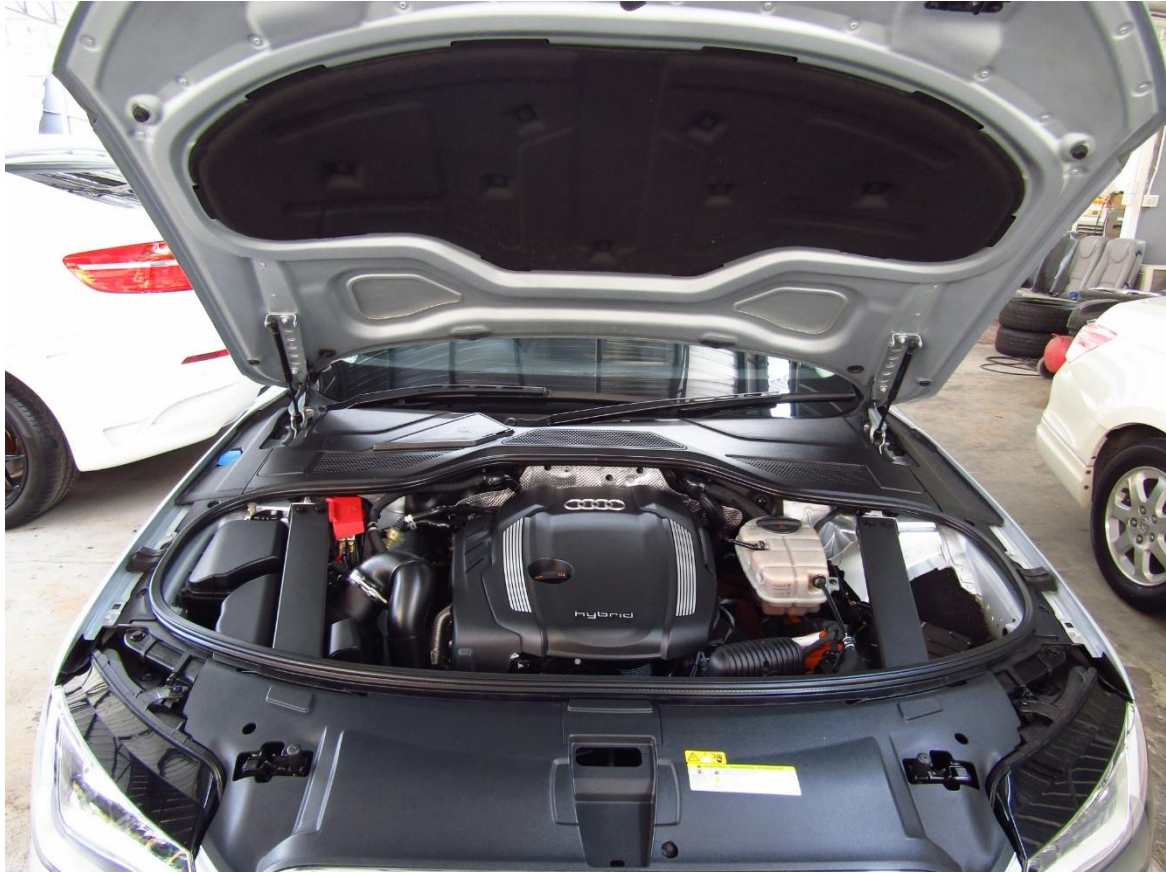
ภาพห้องเครื่อง - Engine Bay Visual Details:

การทดสอบ แบตเตอรี่ Battery Test	<table border="1"> <thead> <tr> <th colspan="2">Battery Test</th> </tr> </thead> <tbody> <tr> <td>Voltage</td> <td>11.95 V</td> </tr> <tr> <td>Rating</td> <td>800 CCA</td> </tr> <tr> <td>Current</td> <td>368 CCA</td> </tr> <tr> <td>Internal resistance</td> <td>7.35 mΩ</td> </tr> <tr> <td>State of Charge</td> <td>15 %</td> </tr> <tr> <td>State of Health</td> <td>26 %</td> </tr> <tr> <td>Status</td> <td>Replace</td> </tr> <tr> <td>Test Date</td> <td>19.03.62</td> </tr> </tbody> </table>	Battery Test		Voltage	11.95 V	Rating	800 CCA	Current	368 CCA	Internal resistance	7.35 mΩ	State of Charge	15 %	State of Health	26 %	Status	Replace	Test Date	19.03.62	<table border="1"> <thead> <tr> <th colspan="2">Charging System Test at 2000 rpm</th> </tr> </thead> <tbody> <tr> <td>Voltage</td> <td>V</td> </tr> <tr> <td>Status</td> <td>N/A</td> </tr> <tr> <th colspan="2">Start System Test</th> </tr> <tr> <td>Start Voltage</td> <td>V</td> </tr> <tr> <td>Status</td> <td>N/A</td> </tr> <tr> <th colspan="2">Max. Load Test at 2000 rpm</th> </tr> <tr> <td>Max. Load Voltage</td> <td>V</td> </tr> <tr> <td>Status</td> <td>N/A</td> </tr> </tbody> </table>	Charging System Test at 2000 rpm		Voltage	V	Status	N/A	Start System Test		Start Voltage	V	Status	N/A	Max. Load Test at 2000 rpm		Max. Load Voltage	V	Status	N/A

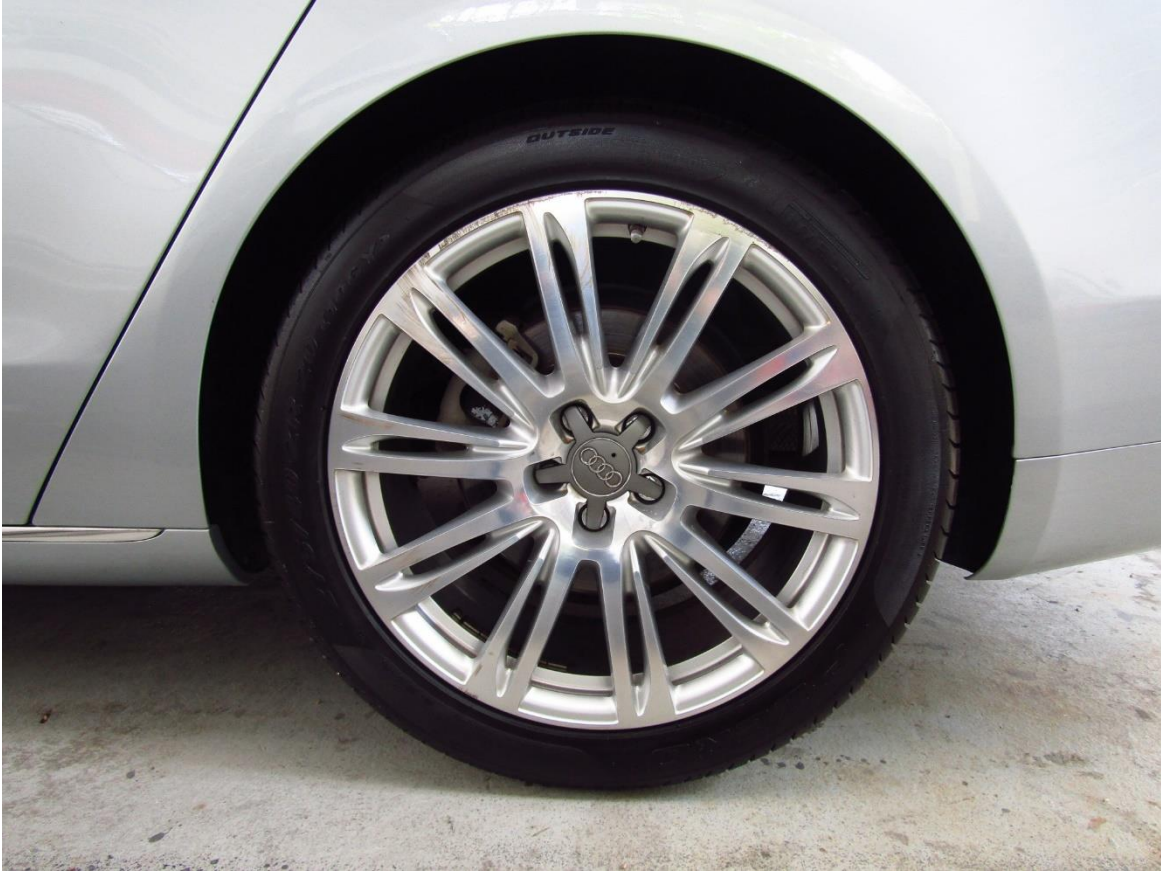
ภาพโดยรวมของยาง ล้อ และ เบรค - Tyres, Wheels & Brakes Visual Details:

จานดิสเบรค Brake Discs (Front/Rear)	ควรเจียจานเบรคครั้งต่อไปที่เปลี่ยนผ้าเบรค
